工事中の環境モニタリング調査結果の報告

【令和3年秋季～令和4年春季】

沖縄県土木建築部八重山土木事務所

環境モニタリング調査結果【調査実施工程】

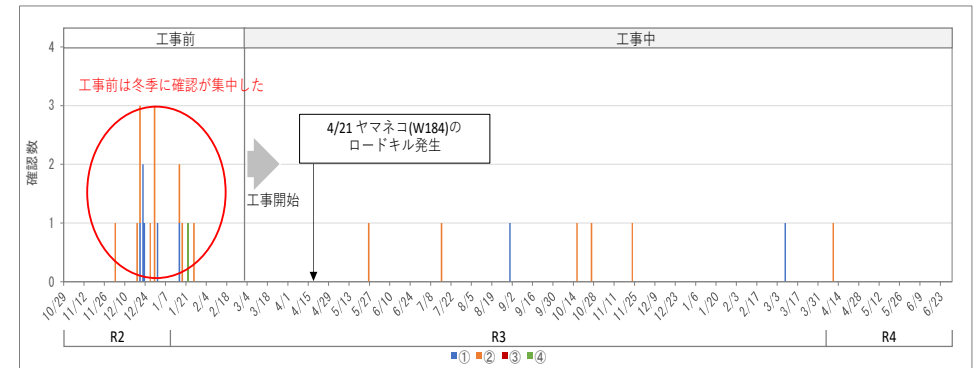
自動撮影調査結果(R2.10月～R4.6月)

- 令和2年10月29日の自動撮影カメラ設置後におけるイリオモテヤマネコの確認は、工事前に18例、工事中に8例となり、工事中のイリオモテヤマネコの確認頻度は、工事前に比べ低下している。なお、右岸側では工事前の1例のみの確認となっている。
- 工事開始後イリオモテヤマネコの確認頻度は低下しており、移動経路を変更し周辺道路を横断している可能性があり、事故発生のリスクが高まっていると考えられるため、今後も継続的に注意喚起を行うことが重要である。

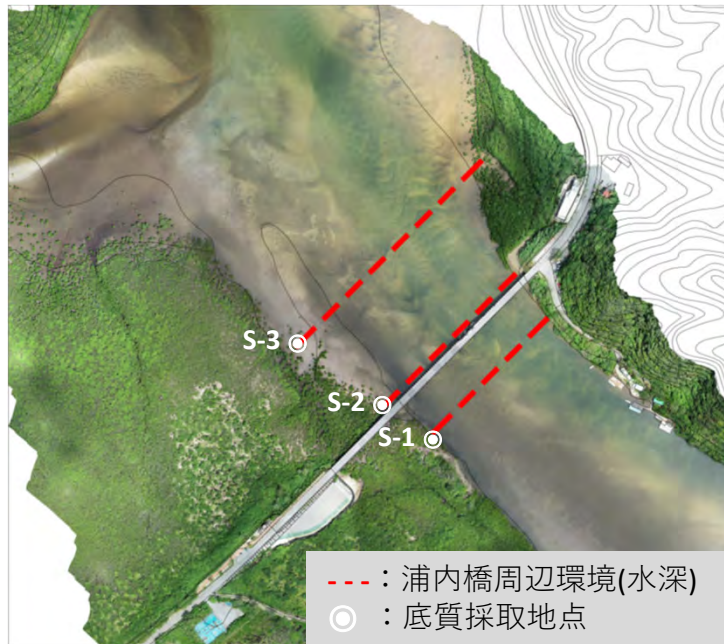
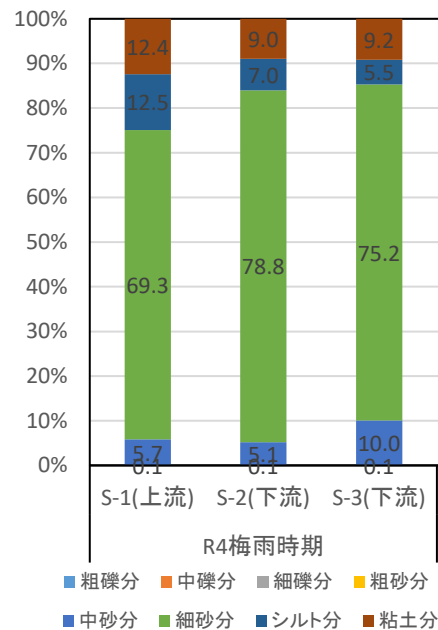
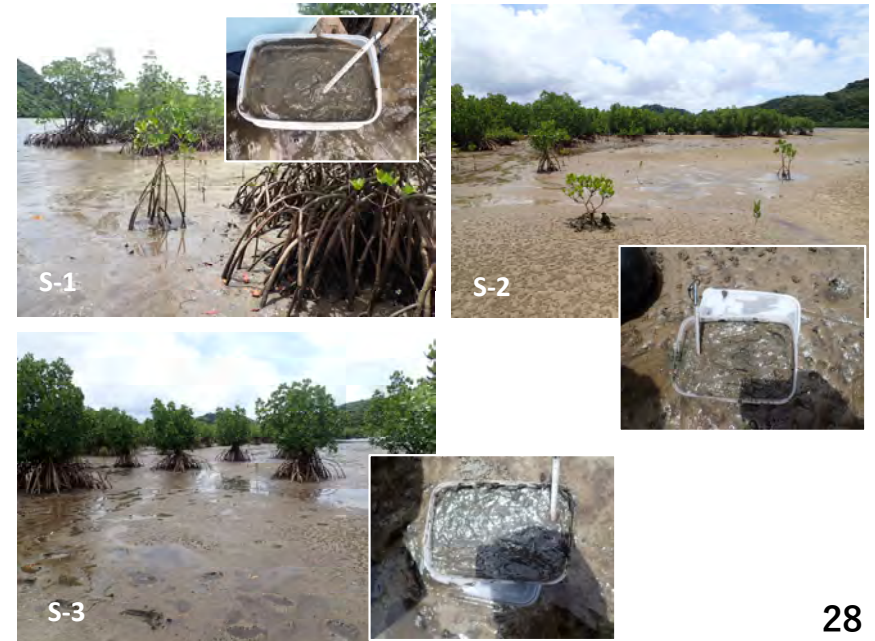
- 浦内橋周辺の水深調査側線上、左岸側3地点で表層底質の採取を行った。
- 粒度分布は3地点とも細砂分が多く69.3%~78.8%であり、浦内橋上流側のS-1地点が最もシルト分と粘土分が多くなっていた。
