**工事中の環境モニタリング調査結果の報告**  
**【令和4年夏季～令和5年春季】**

令和5年8月

沖縄県土木建築部八重山土木事務所

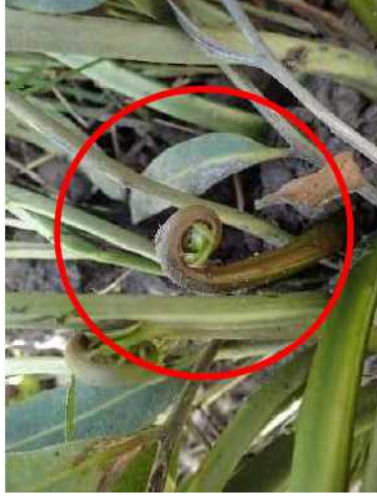
- 移植後の生存率は44.1%であり、移植対象個体数(20個体)に対する生育個体数の個体維持率は75.0%であった。
- 胞子が確認されたほか、株分け個体も確認され、安定状態にあると考えられる。

ミミモチシダ 新芽(R4.9月撮影)

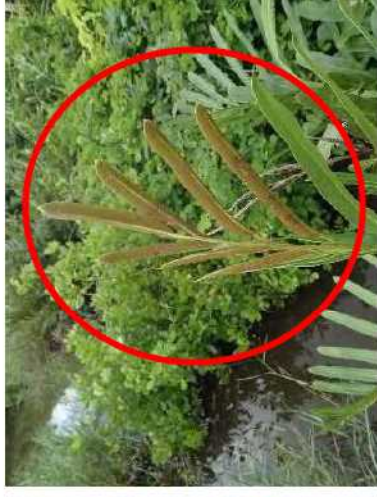
ミミモチシダ 胞子(R4.10月撮影)

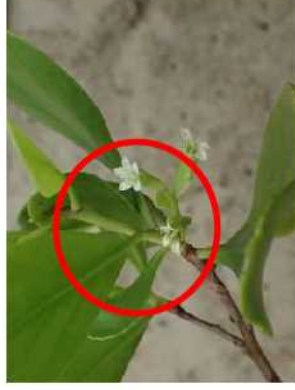
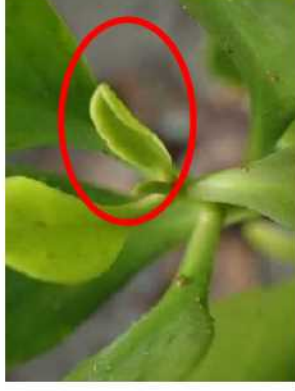
- 移植後の生存率は13.6%であり、移植対象個体数(41個体)に対する生育個体数の個体維持率は21.4%であった。
- 潮汐等による流出個体が確認されているものの、活着個体については、1個体で開花が確認されるなど、概ね良好な生育が確認された。
- 新たに追加した移植地モ-⑤において、流出は確認されていない。

ヒルギモドキ開花(R4.6月撮影) ヒルギモドキ新芽(R4.9月撮影)

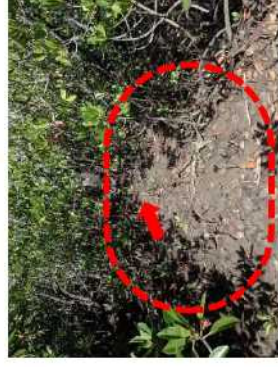
移植地モ-⑤(R4.9月撮影)

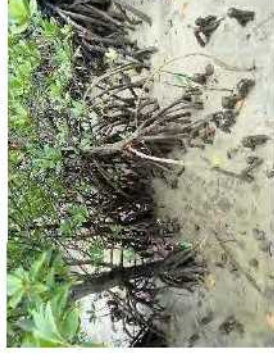
QR5

- 浦内橋周辺に設定した8箇所(QR5～QR12)において、ヒルギ類の毎木調査を実施した。
- 調査地点設定にあたっては、工事による影響が考えられる下流側の6箇所(QR7～QR12)を設定したほか、対照地点として上流側に2箇所(QR5～QR6)を設定している。
- なお、QR10～QR12の3箇所は事業実施箇所から離れた箇所の変化を把握するため、令和4年度春季に追加した。

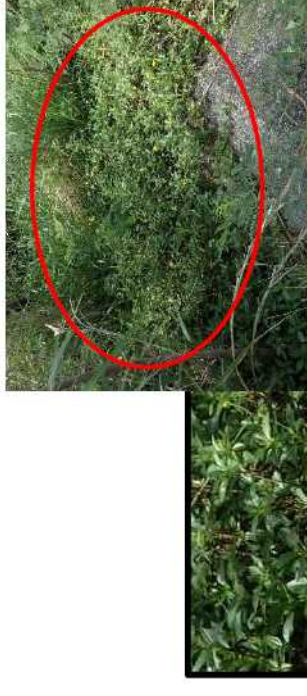
- ・ 確認した外来植物は、アメリカハマグルマの1種で、特定外来生物のツルヒヨドリは確認されなかった。
- ・ 確認地点は、工事前と同様、農道脇の路傍で小規模な群落や帯状に分布していたほか、資機材搬入箇所(資材置き場)を取り囲むように分布していた。
- ・ マングローブ林内及び迂回路設置箇所において、アメリカハマグルマは確認されなかった。

確認されたアメリカハマグルマ  
(令和4年秋季調査時)

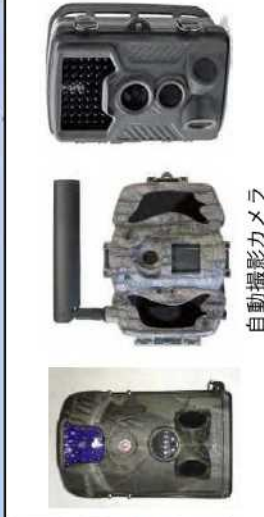
自動撮影カメラ

浦内橋左岸側2箇所(3台)、右岸側1箇所(1台)に設置した自動撮影カメラの連続撮影により、浦内橋周辺におけるイリオモテヤマネコの生息状況を把握した。

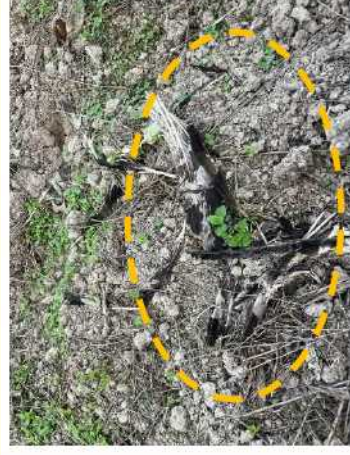
カンムリワシの死体が確認された。浦内橋周辺をなわばりとしていた個体が不在となっ  
ている可能性があることから、今後の確認状況を注視する必要がある。

カンムリワシの死体  
令和5年5月26日

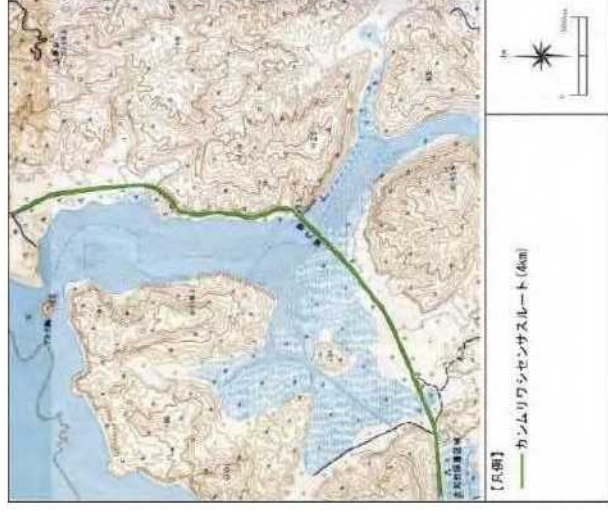
カムリワシセンサスルート(約4km)

- 令和4年9月、令和5年3月～6月の調査では、30回のセンサスでカムリワシの確認は延べ27個体であった。
- 令和5年3月調査ではカムリワシの確認数は17個体と多かったが、4月～6月調査では1個体～6個体と少なく、カムリワシの確認のない調査が多かった。
- 経年におけるルートセンサス1回あたりの確認状況は0～7個体(0～1.75個体/km)となっている。
