土砂災害警戒区域等の指定の公示に係る図書(その1)

土砂災害警戒区域・土砂災害特別警戒区域
位置図

自然現象の種類	急傾斜地の崩壊
箇所番号	I-281
箇所名	屋古(2)
所在地	大宜味村字屋古

様式-2(急) 土砂災害警戒区域・土砂災害特別警戒区域 区域図(その1)	土砂災害防止法施行令第二条の基準に該当する区域		N 縮尺 1:2,500	自然現象の種類	急傾斜地の崩壊	箇所番号	I-281
	土砂災害防止法施行令第三条の基準に該当する区域			告示番号	沖縄県告示第186号	箇所名	屋古(2)
	それ以外の区域			告示年月日	令和6年4月12日	所在地	大宜味村字屋古

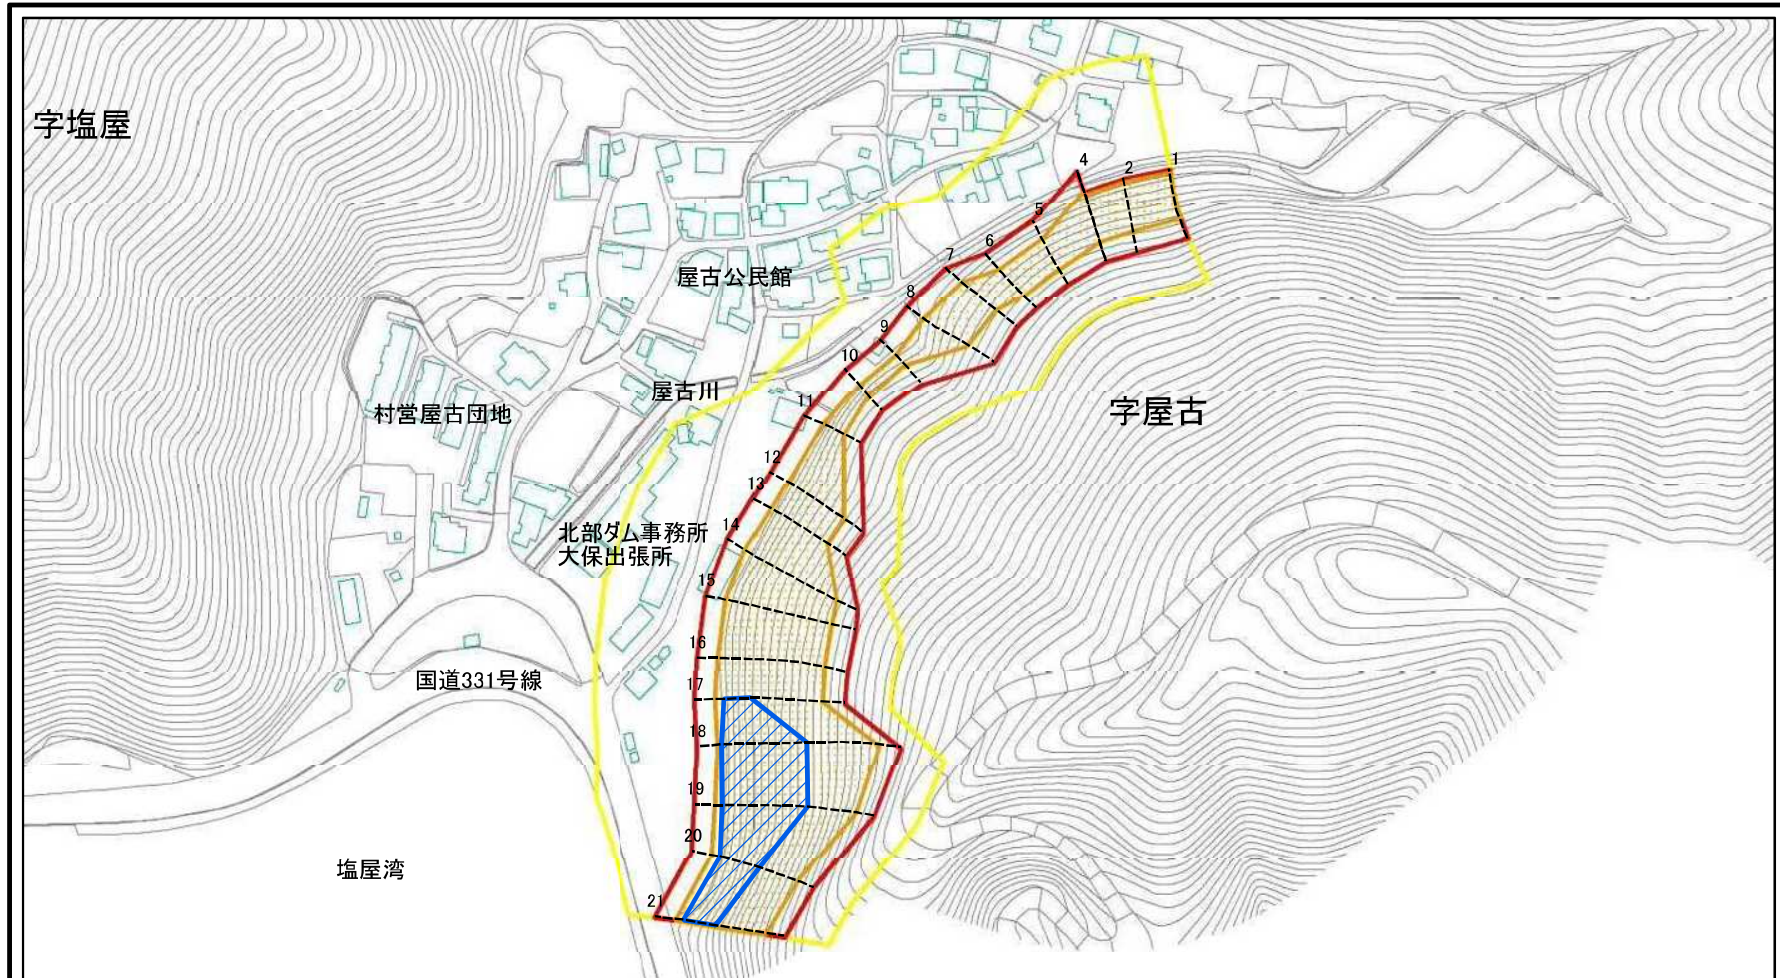
図中の数字は横断測線番号を示す

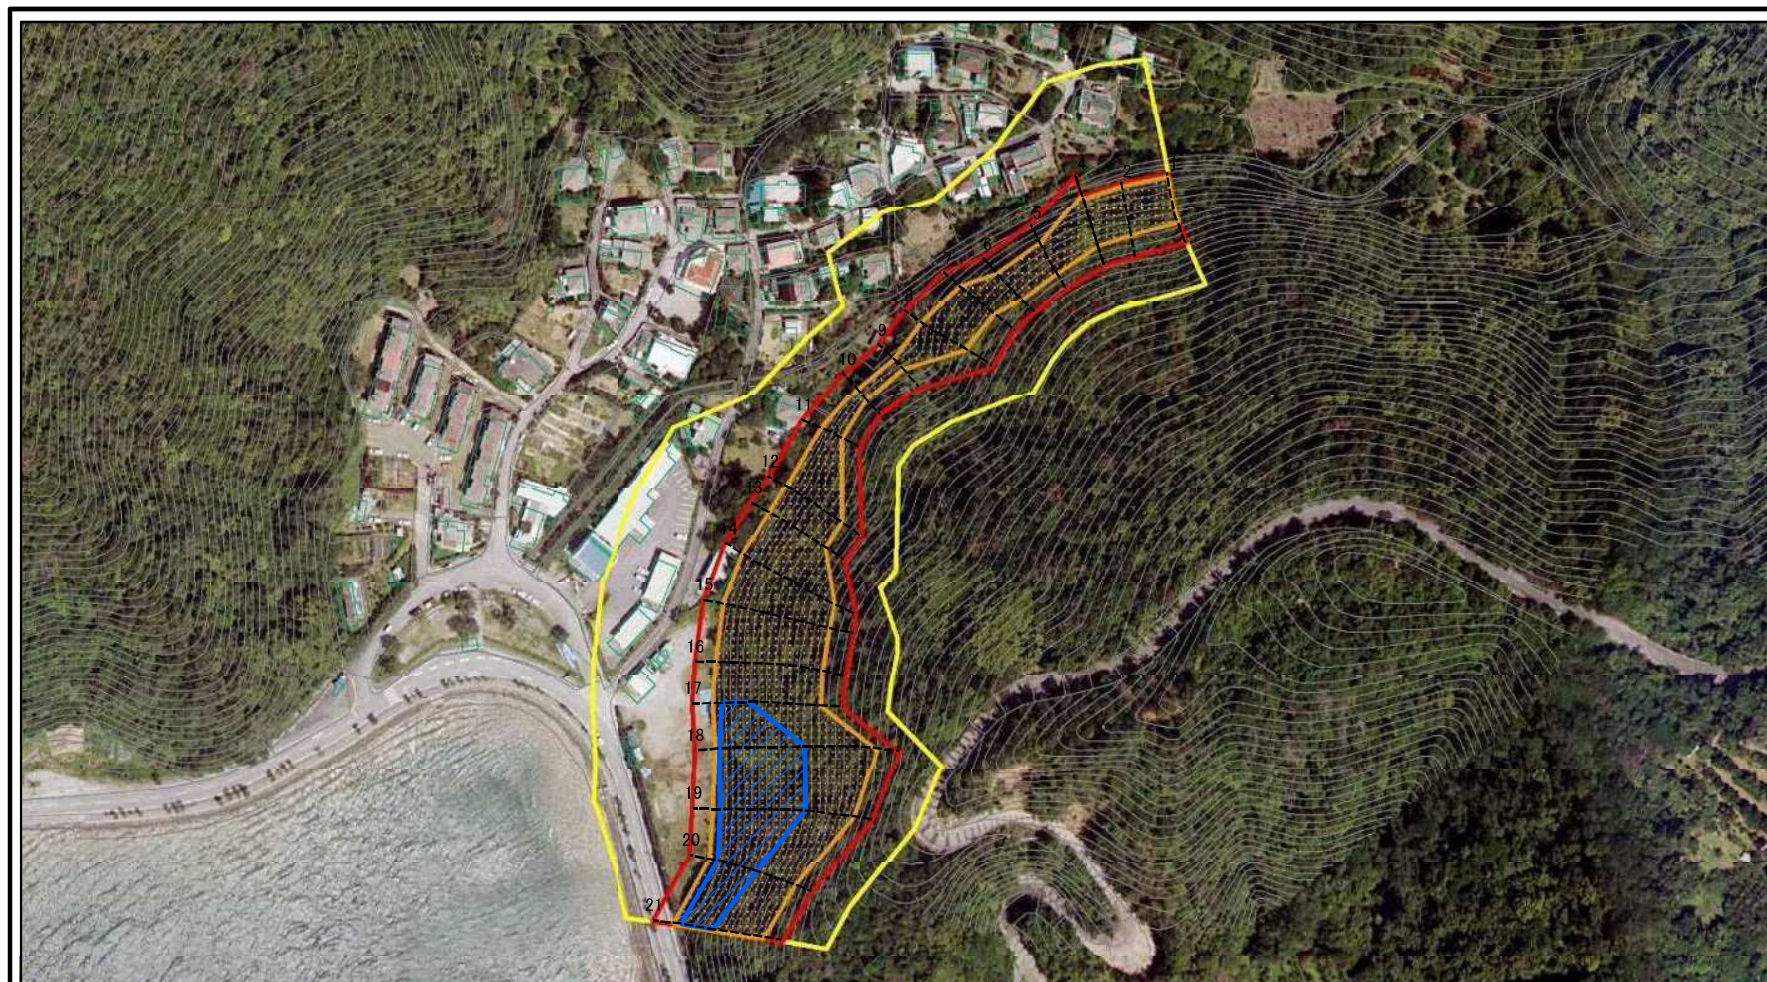
土砂災害警戒区域・土砂災害特別警戒区域
区域図(その2)

図中の数字は横断測線番号を示す

土砂災害防止法施行令第二条の基準に該当する区域	
土砂災害防止法施行令第三条の基準に該当する区域	
土砂等の(移動)高さが1m以下の場合、土砂等の移動による力が100kN/m ² を超える区域	
土砂等の堆積の高さが3mを超える区域	
それ以外の区域

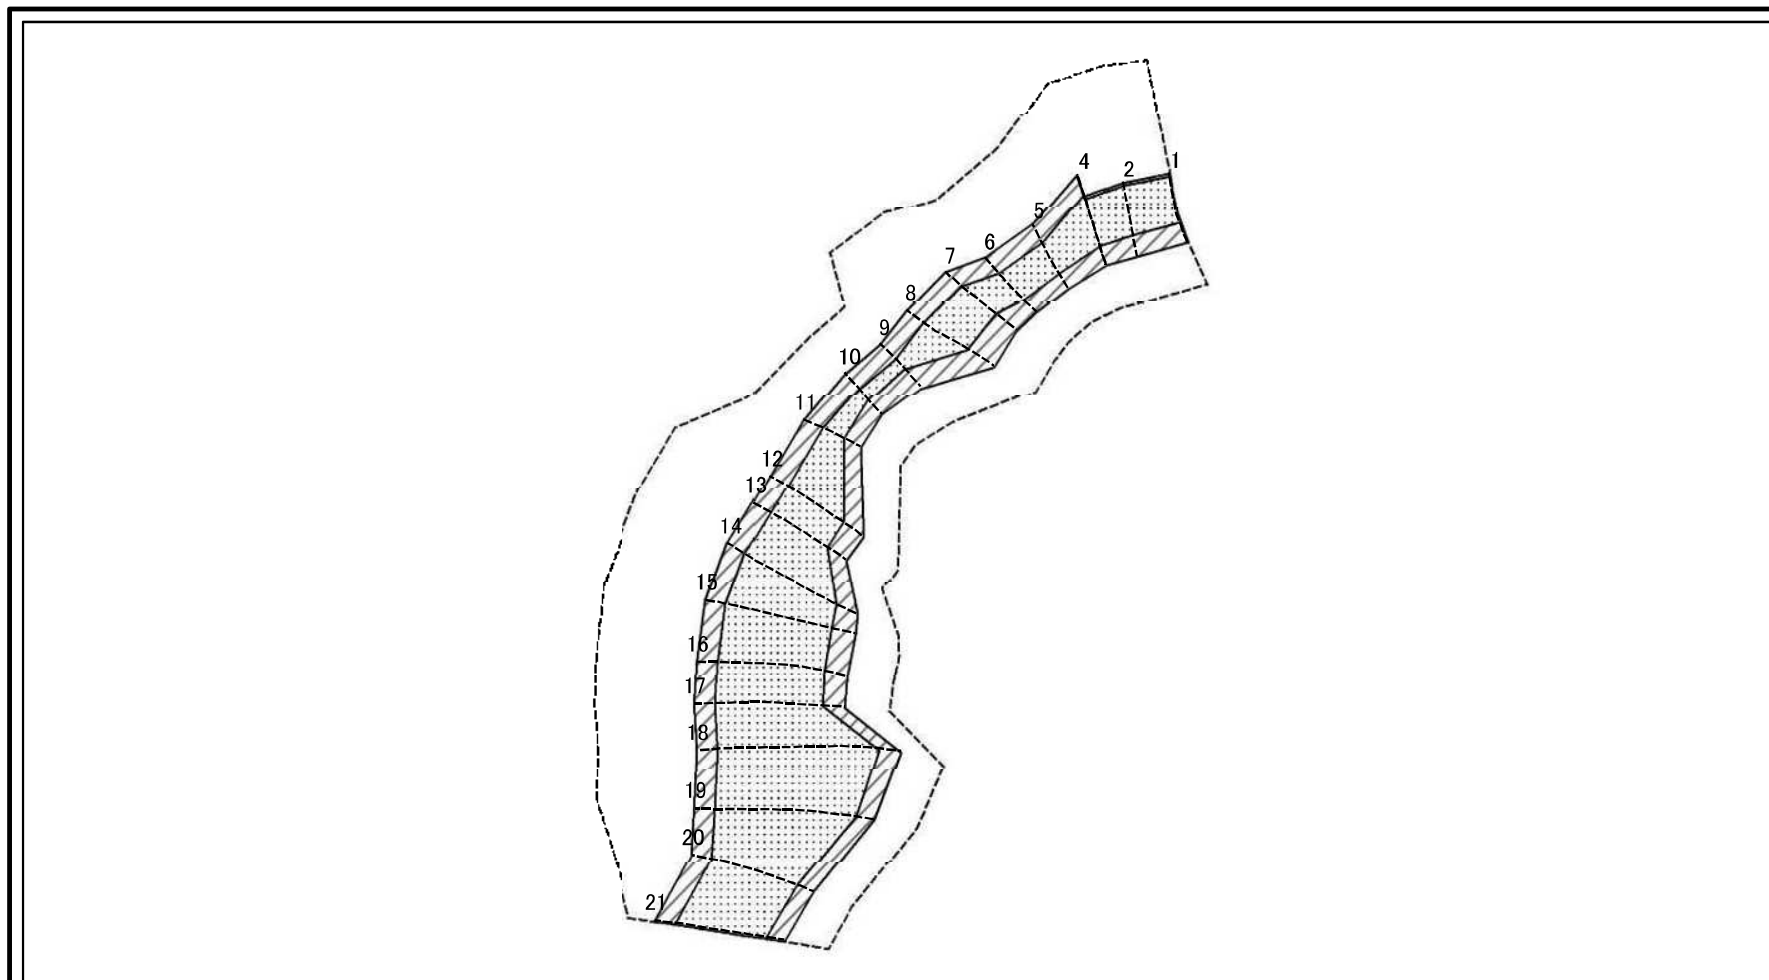
図中の数字は横断測線番号を示す

様式-2-2(急) 土砂災害特別警戒区域の区域区分図 (急傾斜地の崩壊に伴う土石等の移動により建築物の地上部に作用すると想定される力)	土砂災害防止法施行令第二条の基準に該当する区域	□	N 縮尺 1:2,500	自然現象の種類	急傾斜地の崩壊	箇所番号	I-281
	土砂災害防止法施行令第三条の基準に該当する区域	●		告示番号	沖縄県告示第186号	箇所名	屋古(2)
	それ以外の区域	/		告示年月日	令和6年4月12日	所在地	大宜味村字屋古

横断測線の区間	土石等の移動により建築物の地上部に作用すると想定される力				土石等の堆積により建築物の地上部に作用すると想定される力			
	土石等の(移動)高さが1m以下の場合、土石等の移動による力が100kN/m ² を超える区域		それ以外の区域		土石等の堆積の高さが3mを超える区域		それ以外の区域	
	力の大きさのうち最大のもの(kN/m ²)	土石等の高さ(m)	力の大きさのうち最大のもの(kN/m ²)	土石等の高さ(m)	力の大きさのうち最大のもの(kN/m ²)	土石等の高さ(m)	力の大きさのうち最大のもの(kN/m ²)	土石等の高さ(m)
1 ~ 2	139.24	1.00	100.00	1.00	-	-	13.99	2.61
2 ~ 3	141.54	1.00	100.00	1.00	-	-	14.16	2.65
3 ~ 4	141.54	1.00	100.00	1.00	-	-	14.16	2.65
4 ~ 5	141.54	1.00	100.00	1.00	-	-	15.68	2.93
5 ~ 6	137.79	1.00	100.00	1.00	-	-	15.68	2.93
6 ~ 7	135.53	1.00	100.00	1.00	-	-	13.31	2.49
7 ~ 8	127.67	1.00	100.00	1.00	-	-	13.31	2.49
8 ~ 9	124.99	1.00	100.00	1.00	-	-	12.97	2.42
9 ~ 10	116.03	1.00	100.00	1.00	-	-	11.42	2.13
10 ~ 11	124.59	1.00	100.00	1.00	-	-	12.65	2.36
11 ~ 12	136.48	1.00	100.00	1.00	-	-	15.13	2.83
12 ~ 13	140.07	1.00	100.00	1.00	-	-	15.43	2.88
13 ~ 14	146.09	1.00	100.00	1.00	-	-	15.89	2.97
14 ~ 15	146.09	1.00	100.00	1.00	-	-	15.89	2.97

15 ~ 16	146.38	1.00	100.00	1.00	-	-	15.90	2.97
16 ~ 17	150.54	1.00	100.00	1.00	-	-	16.05	3.00
17 ~ 18	154.01	1.00	100.00	1.00	20.76	3.88	16.05	3.00
18 ~ 19	161.94	1.00	100.00	1.00	20.76	3.88	16.05	3.00
19 ~ 20	161.94	1.00	100.00	1.00	19.80	3.70	16.05	3.00
20 ~ 21	160.81	1.00	100.00	1.00	18.21	3.40	16.05	3.00
~								
~								
~								
~								
~								
~								
~								
~								
~								
~								
~								
~								
~

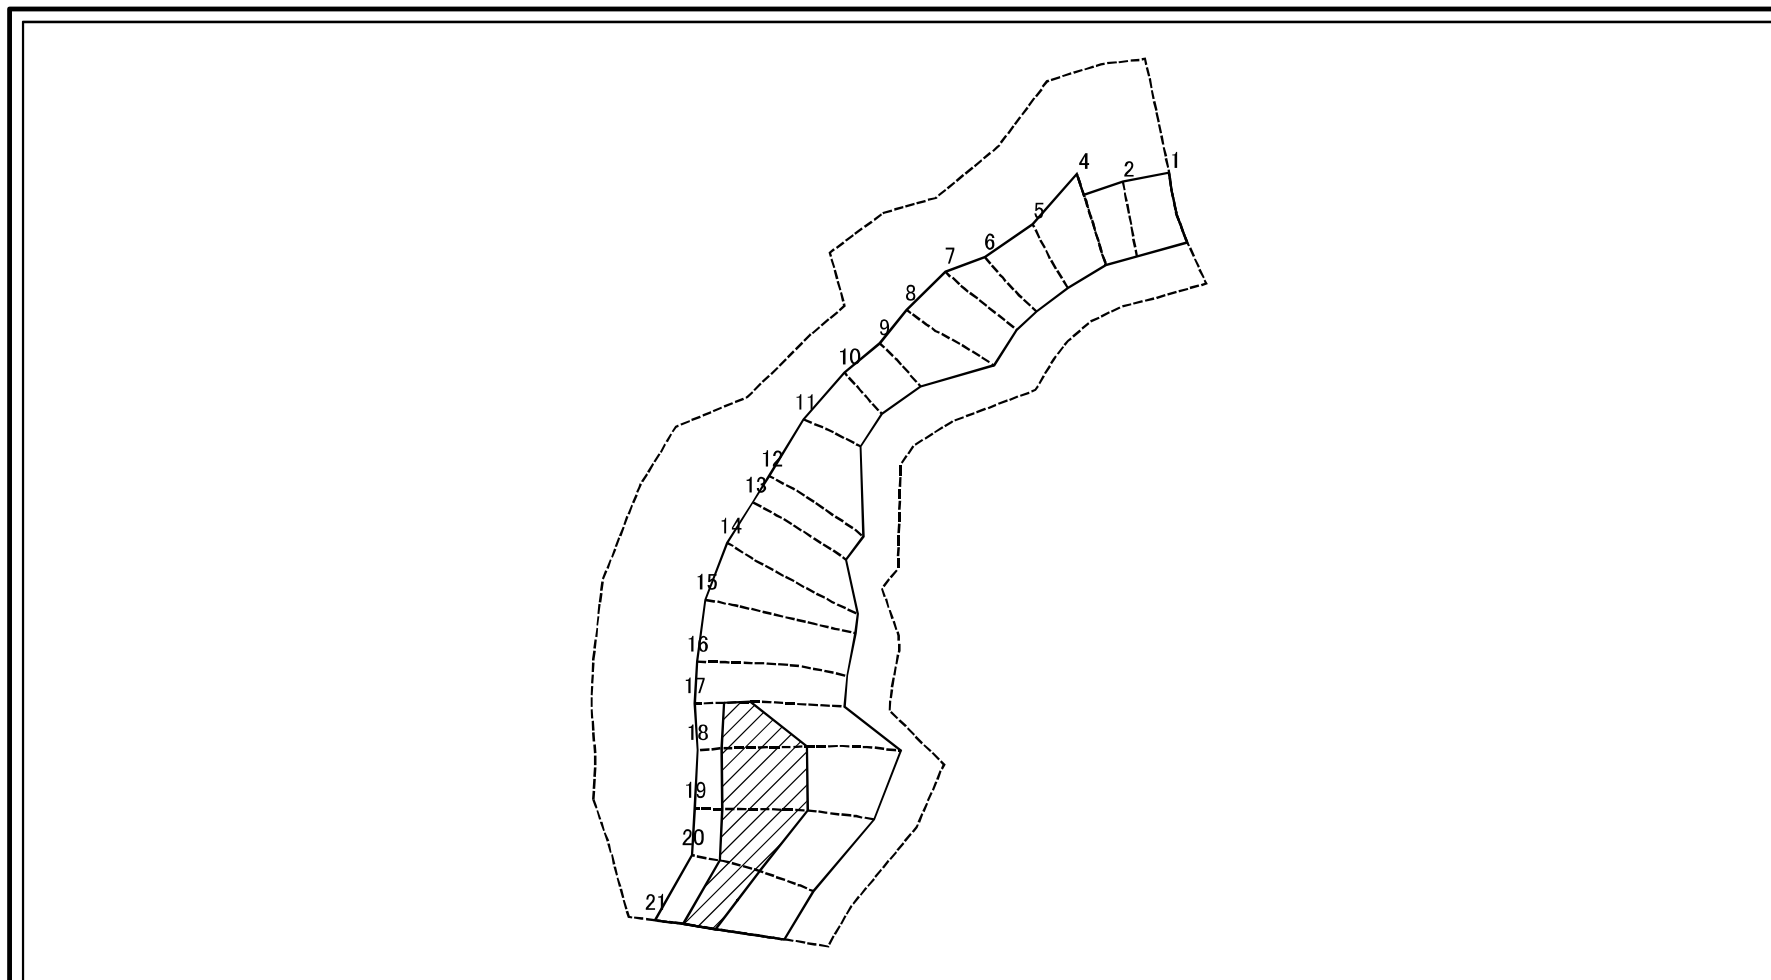
図中の数字は横断測線番号を示す

様式-2-3(急) 土砂災害特別警戒区域の区域区分図 (急傾斜地の崩壊に伴う土石等の堆積により建築物の地上部に作用すると想定される力)	土砂災害防止法施行令第二条の基準に該当する区域	□	N ↑	自然現象の種類	急傾斜地の崩壊	箇所番号	I-281
	土砂災害防止法施行令第三条の基準に該当する区域	▨		告示番号	沖縄県告示第186号	箇所名	屋古(2)
	それ以外の区域	□		縮尺	1:2,500	告示年月日	令和6年4月12日
