風力発電所に係る環境問題の発生状況

「風力発電施設に係る環境影響評価の基本的考え方に関する検討会－報告書（資料編）」より抜粋
（平成23年 6 月 環境省総合環境政策局）

<国内の風力発電所に係る環境問題の発生状況>

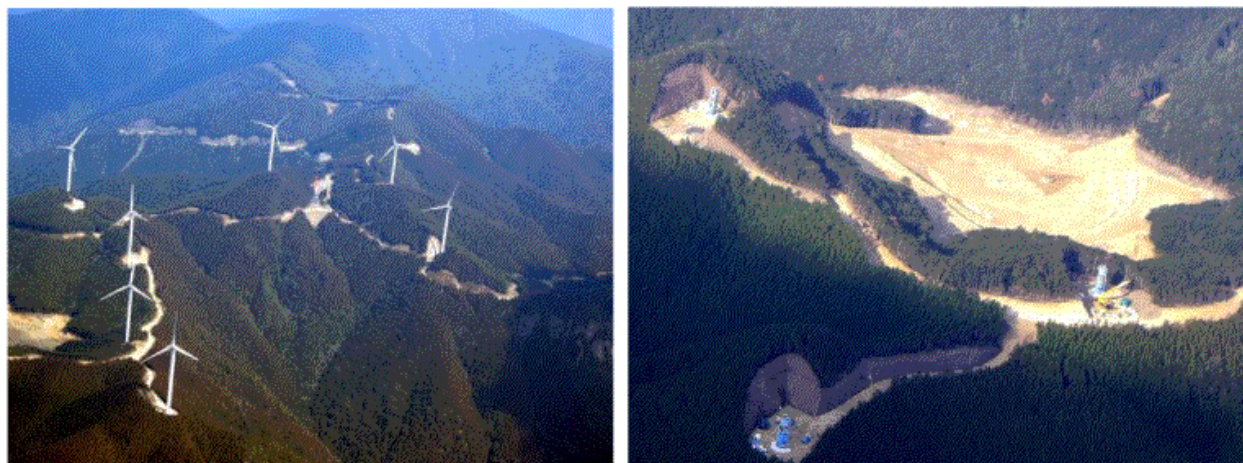
図2-2 尾根伝いに風力発電所の付設及び取付道路の建設による土地改変の例（A 風力発電所）⁷⁾

尾根伝いに風力発電所の付設やそれに伴う建設のための道路が十数kmにわたり作られている事例があり、自然環境への影響及び土砂流出等が懸念されている。

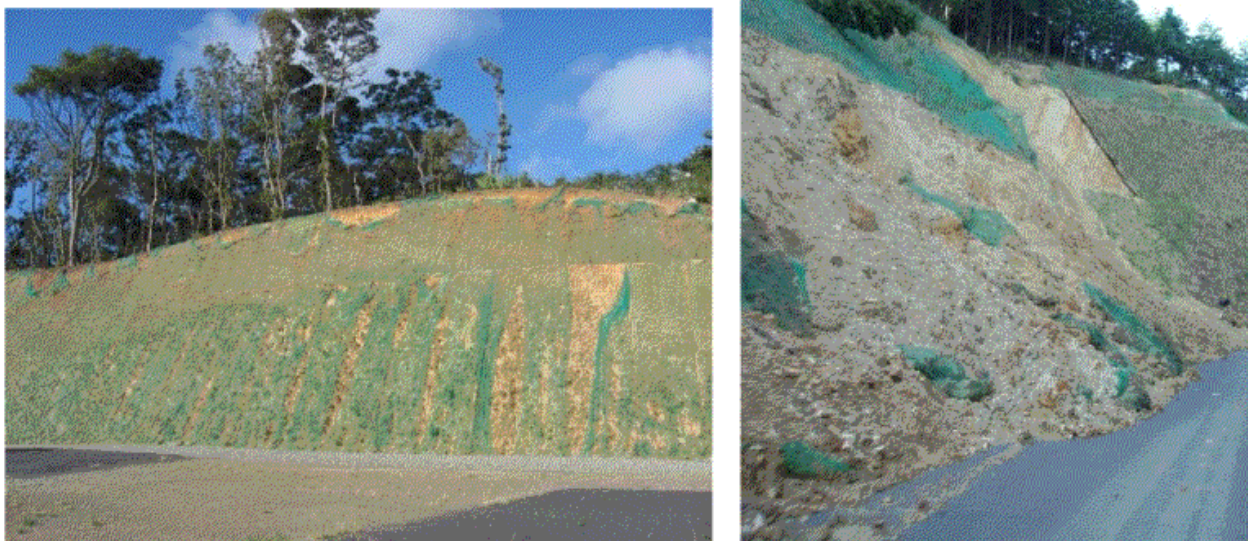
図2-4 法面緑化を図るが定着に至っていない例⁹⁾

C 風力発電所では、伐採後の法面について、外来種による緑化を行っているが、台風等の影響により定着に至っておらず、雨天時において法面の崩壊や濁水の流出等が懸念されている。

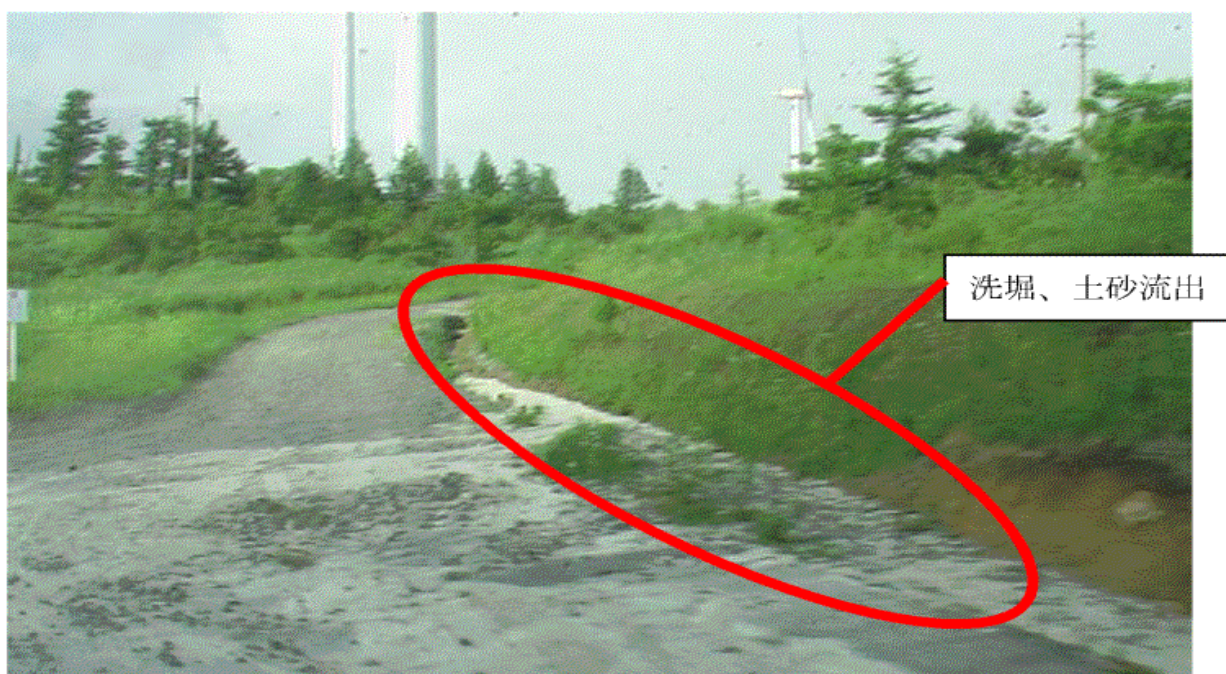
図2-5 道路脇が洗掘されて土砂が流出していた例⁹⁾

D 風力発電所では、取付道路のうち傾斜が急な部分において、道路脇が洗掘された場所があり、土砂が流出していた。
