鉄鋼の各種溶接割れの研究

—— 割れに対するSEMおよび塑性域再結晶法による破
面解析、ならびに、割れ検出に対するAE法の適用 ——

機械金属室 比嘉眞嗣

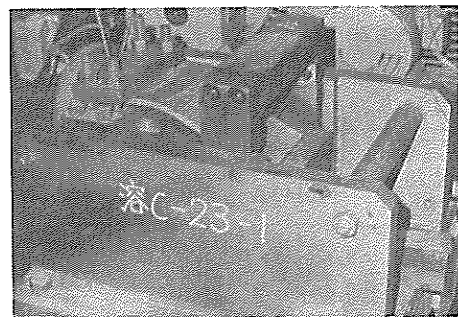
写真1 Trans Vareststraint 試験機

溶接条件を表1に示す。試料数として3体作成し各観察に振り分けた。供試体の化学成分値は表2のとおりである。かつ試験状況を写真1に示す。
