ステンレス鋼 (SUS304) の穴加工

－産業技術総合研究所と中国・四国・九州地域公設研究機関による平成16年度共同加工試験－

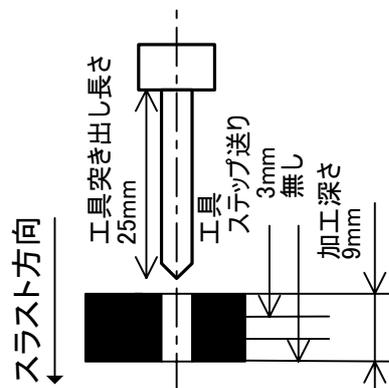
図1 試験方法

試験方法を図1に示す。供試材の形状はw100×t60×h9mmであり、長手方向(100mm)をマシニングセンターのY軸に平行に固定し、下穴加工無しの湿式加工を行った。工具の突き出し長さを25mm、加工深さを9

mm (工具直径の3倍)、引き戻し高さを2mmとした。加工は工具が折損するか、あるいは加工穴数300個で終了とした。

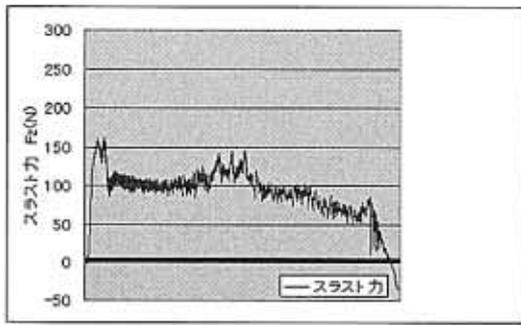
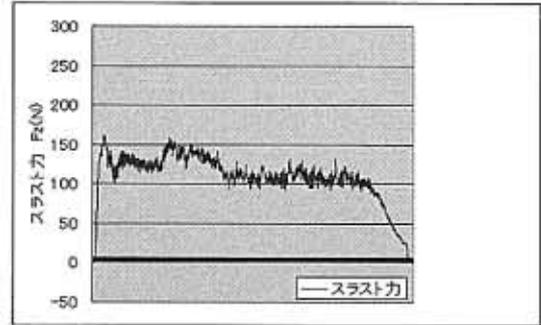
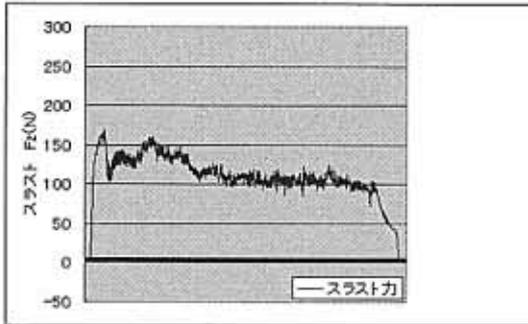
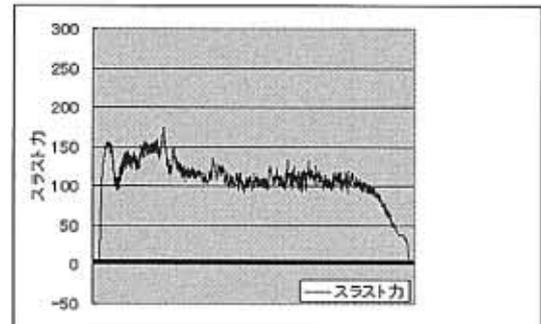
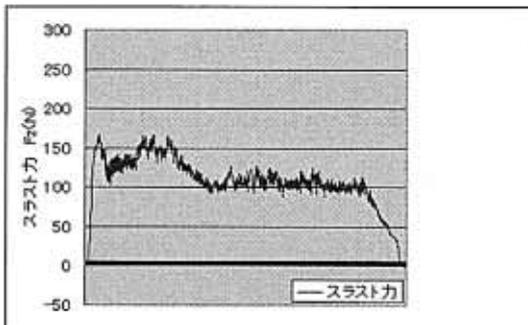
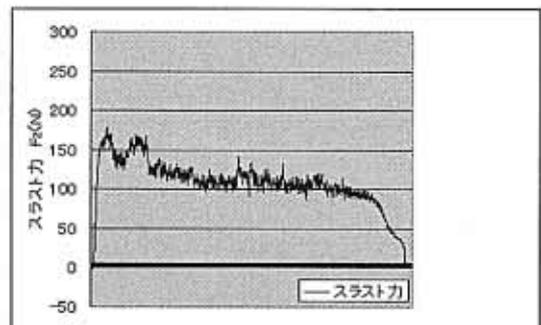
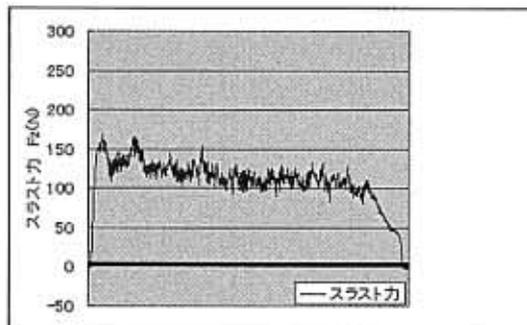
図2 切削抵抗波形 (Non-Step加工)

加工特性を検討するため加工時におけるスラスト方向の切削抵抗を測定した。それぞれの加工条件における切削抵抗波形を図2及び図3に示す。

ステップ送りをしない加工（以下、「Non-Step加工」と表す）の場合、被削材にドリルが食い付く時、スラスト方向の抵抗が160Nと急激に増加している。加工穴数は300個で工具は破損しなかった。

Step3mm加工は、Non-Step加工よりもスラスト抵抗が大きい。

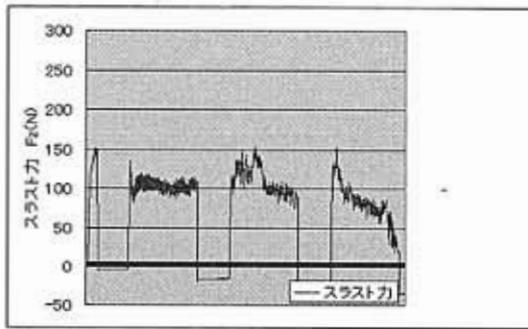
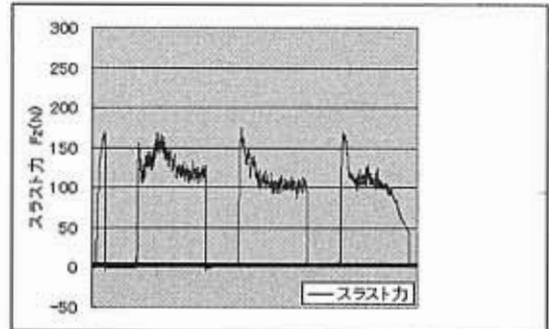
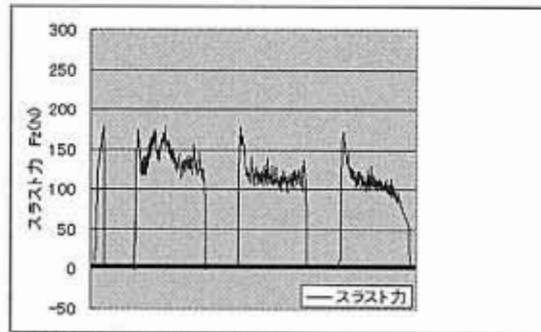
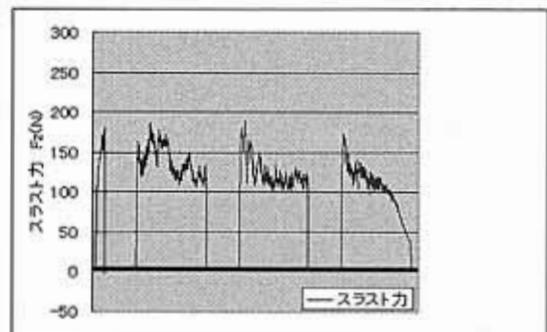
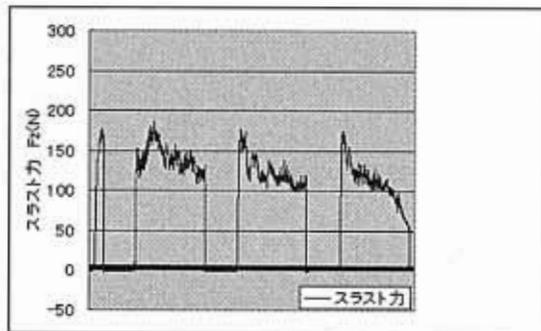
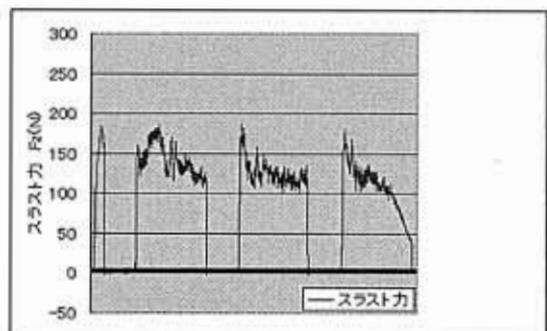
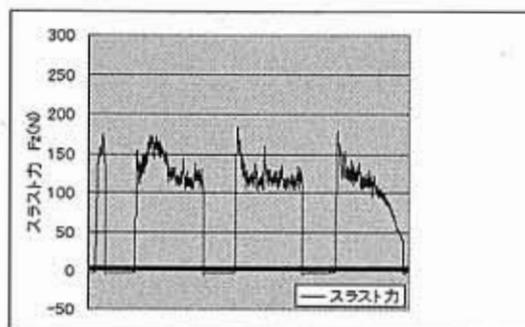
図3 切削抵抗波形 (Step3mm加工)

ステップ送り3mmの加工（以下、「Step3mm加工」と表す）の場合、Non-Step加工と同じように被削材にドリルが食い付く時、スラスト方向の抵抗が急激に増加している。またステップ送りによる加工硬化層へ食い付く時、Non-Step加工と比べるとスラスト抵抗が上昇している。加工穴数は300個で工具は破損しなかった。

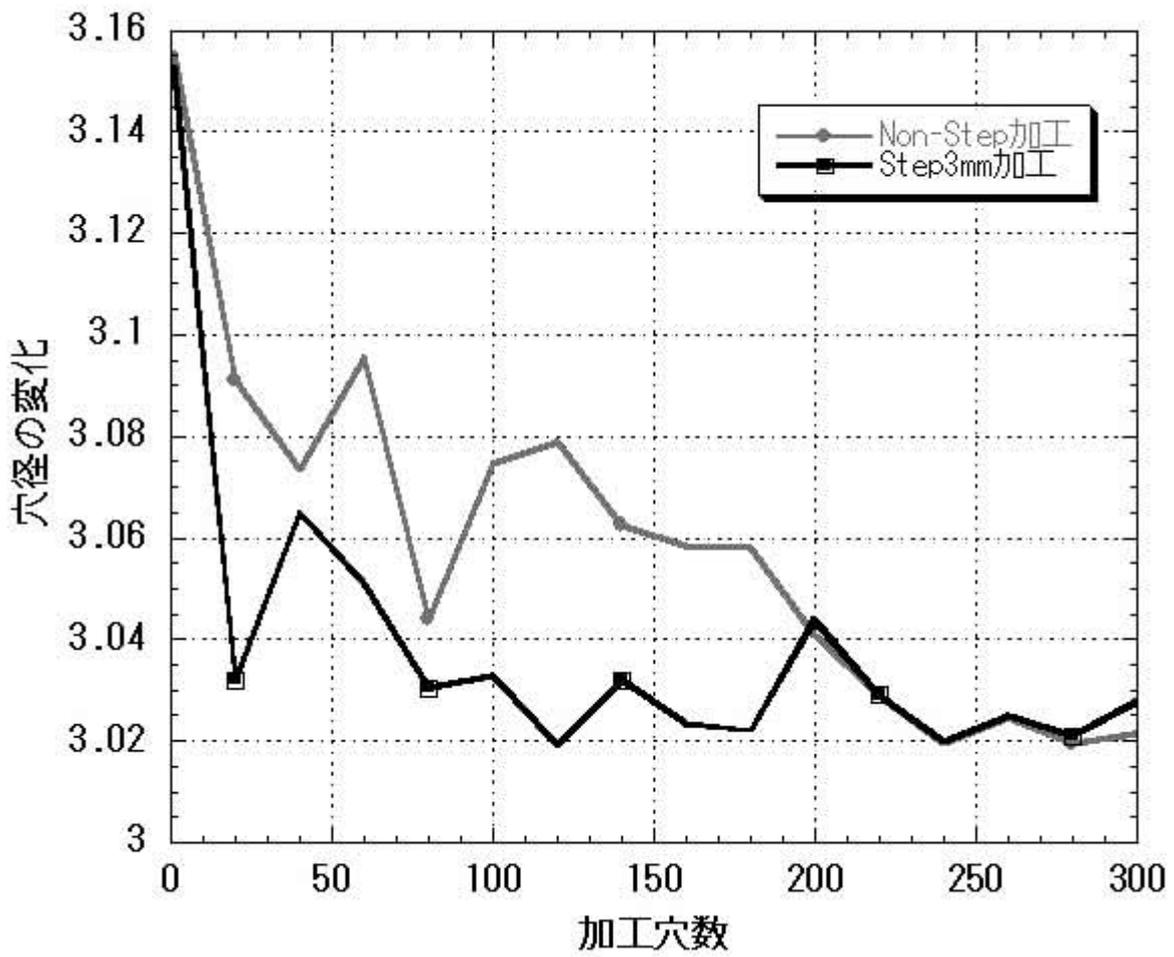
図4 加工穴数と穴径の変化

それぞれの加工条件における加工穴数と穴径の変化を図4に示す。

Step3mm加工はNon-Step加工と比べると、同じ加工穴数でも穴径が小さくなった。これは、Step3mm加工では工具が摩耗したためだと考えられる。Step3mm加工はNon-Step加工よりも工具が摩耗しやすい結果となった。

Step3mm加工は、Non-Step加工よりも工具が摩耗しやすい。

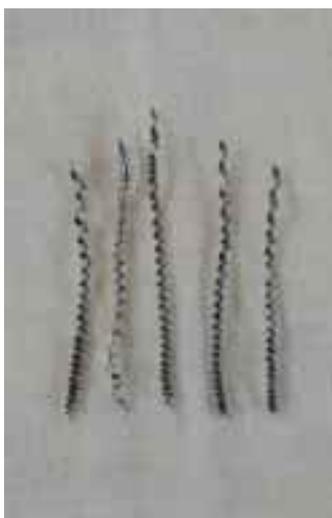
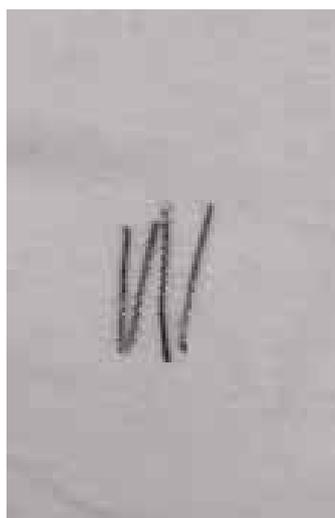
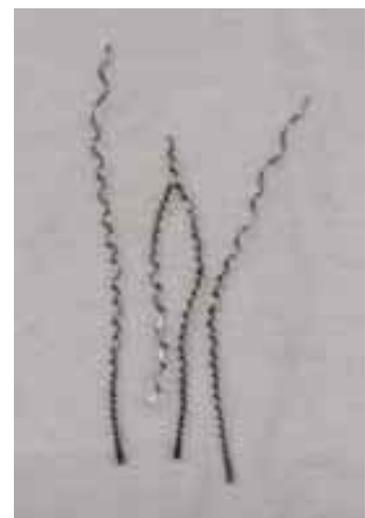
図5 切り屑の状態

加工終了時に採取した切り屑を図5に示す。Non-Step加工では切り屑が50mm程度で、ドリルに絡みつくように出ていた。また、加工初期と300個加工時では切り屑の状態に変化が無く、良好であった。

Step3mm加工の場合、切り屑が30mm程度と短く、排出も良いため、ドリルに切り屑が絡みつ়くことはなかった。しかし、加工穴数が100個を超えたあたりから切り屑が70mm程度と長くなる現象が見られた。

Non-Step加工では切り屑の排出が悪いが、穴加工数が増えても切り屑に変化が無い。Step3mm加工では切り屑の排出が良好だが、穴加工数が増えると切り屑が長くなる。

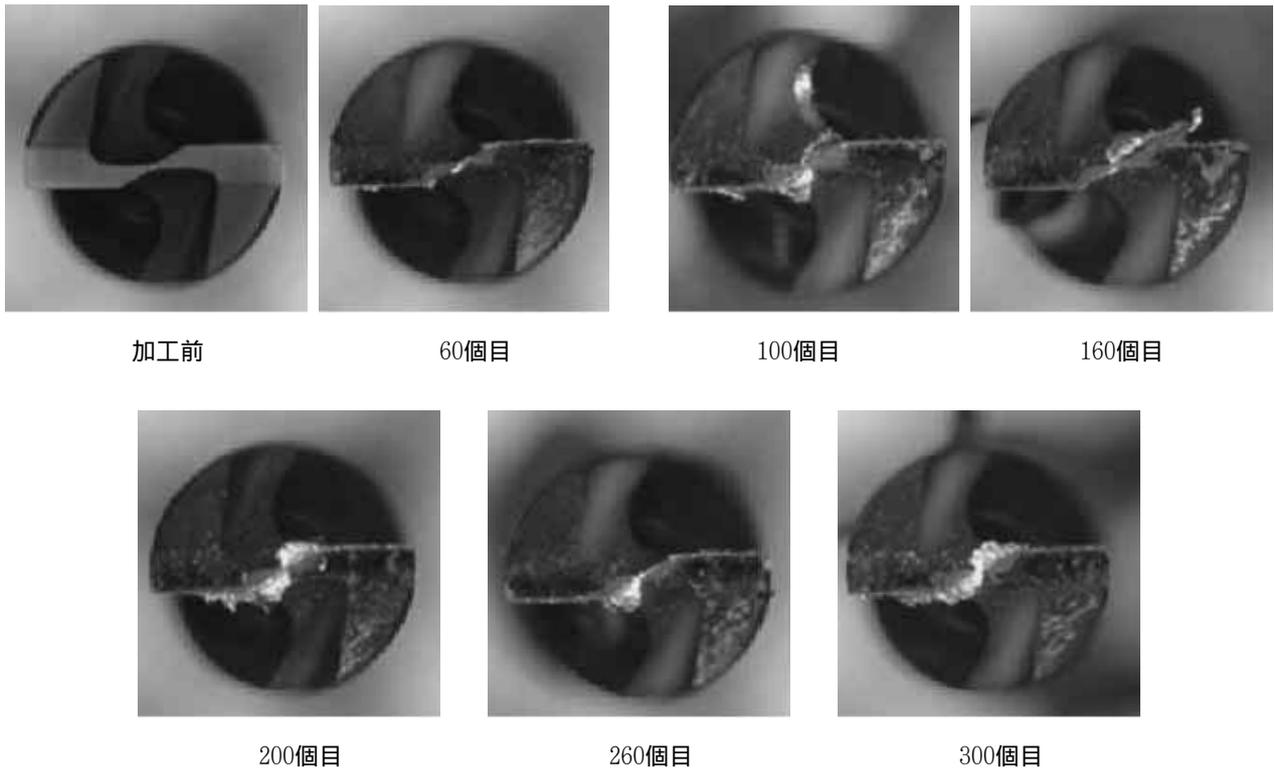
図6 加工刃先の状態 (Non-Step加工)

図6はNon-Step加工時のドリル刃先の磨耗状態である。Non-Step加工では、加工を始めるとすぐに～の様に、チゼル部への切り屑の溶着が見られた。またチゼル部においては構成刃先が確認できた。加工穴数は300個まで達し、刃先に摩耗やチッピングは見られず加工限界に達していない。

Non-Step加工では、ドリルのチゼル部に構成刃先ができ、Step3mm加工では、ドリルの切れ刃に構成刃先ができる。

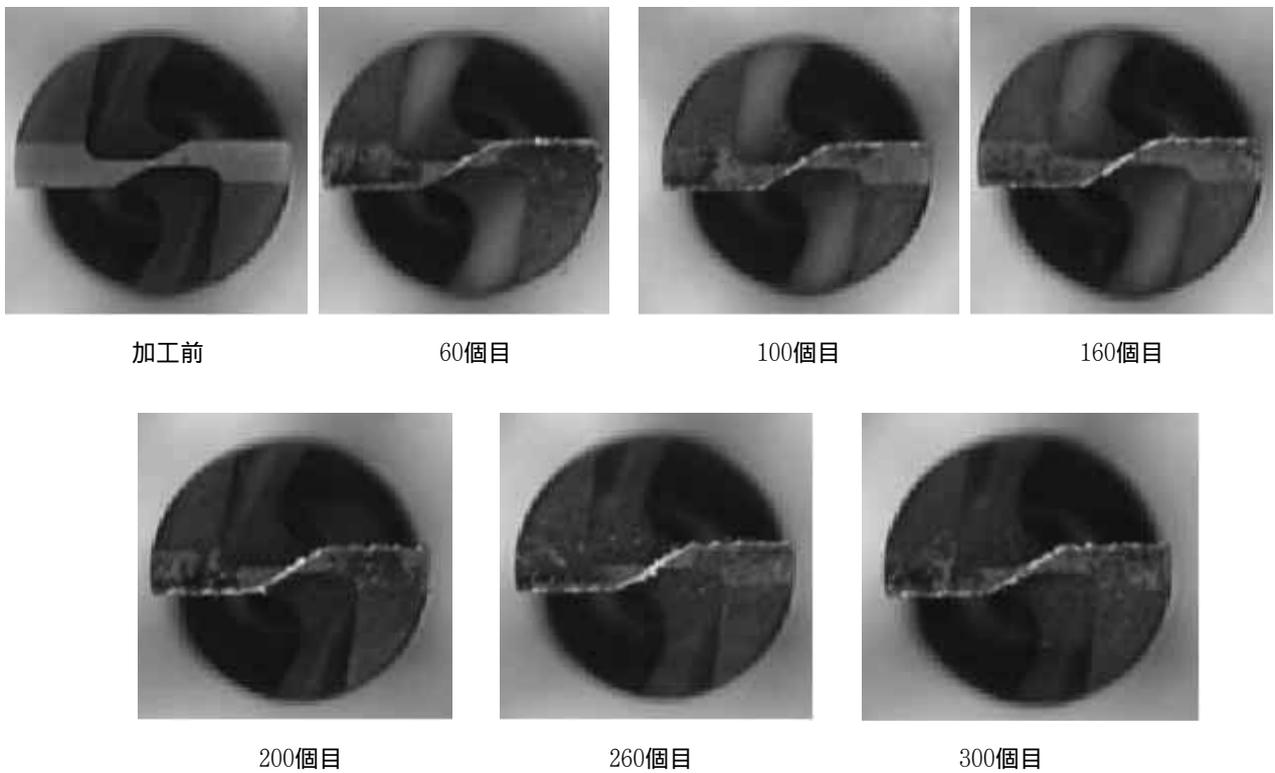
図7 加工刃先の状態 (Step 3 mm加工)

図7はStep3mm加工時のドリル刃先の磨耗状態である。Step3mm加工では、加工を始めるとすぐに切り刃への切り屑の溶着が見られた。また～では、切り刃にチッピングが確認でき、その後の加工では構成刃先も確認できた。また～では、チゼル部でも切り屑の溶着が頻繁に見られるようになった。加工穴数は300個まで達し、切り刃にチッピングが見られ、切り刃の先端部で波状の欠損が見られた。
