いっばん けん どう いけ ま おお うら せん
一般県道 池間大浦線

池間大橋

ほしゅう ほきょう と く
(補修・補強の取り組み)

池間大橋整備背景及び補修

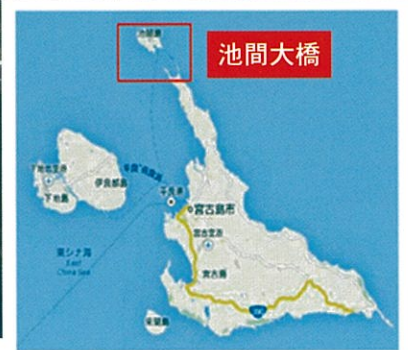
平成29年3月現在、池間大橋は海上橋という厳しい環境の中で、コンクリート部材のひび割れや鉄筋部材の腐食などが発生しています。また、平成7年の兵庫県南部地震（阪神・淡路大震災）の発生を契機に橋梁の耐震性能高架の道路等の技術基準（道路橋示方書）の改定間大橋は、現行の基準の耐震性能を満足させるため、平成24年より上部工の補修工事、平成26年より下部工の補修工事に着手し、平成30年代の完成を目指し、工事を実施しています。

い塩害環境の中で供用から25年が経過し、コンクリート部材のひび割れや鉄筋部材の腐食などが発生していることから、これらの部材を補修する必要があります。また、平成7年の兵庫県南部地震（阪神・淡路大震災）の発生を契機に橋梁の耐震性能高架の道路等の技術基準（道路橋示方書）の改定間大橋は、現行の基準の耐震性能を満足させるため、平成26年より下部工の補修工事に着手し、平成30年代の完成を目指し、工事を実施しています。

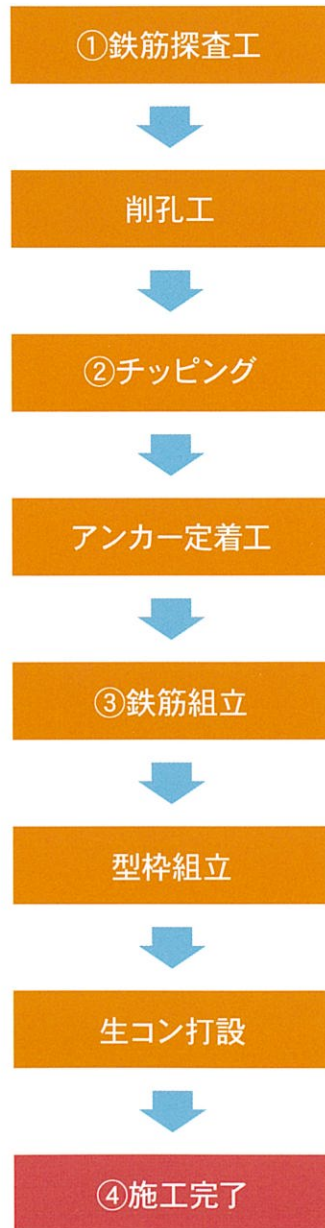
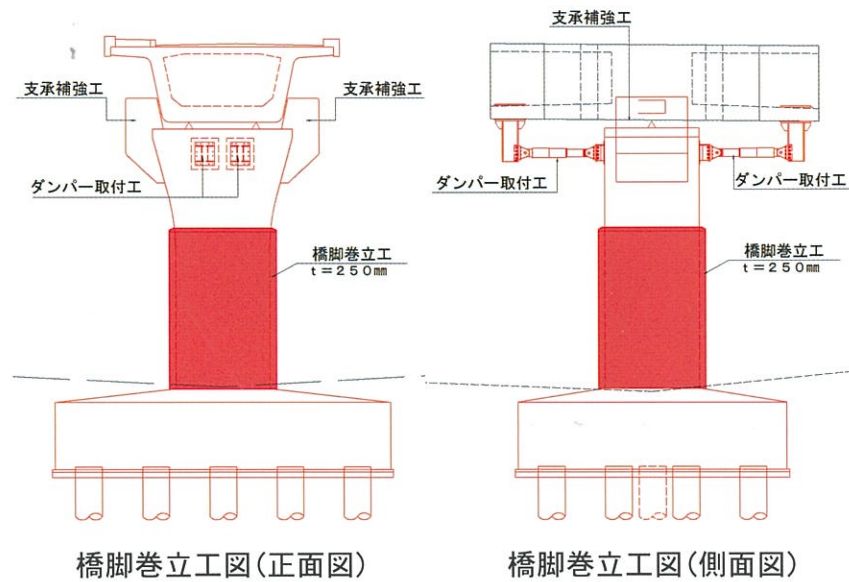
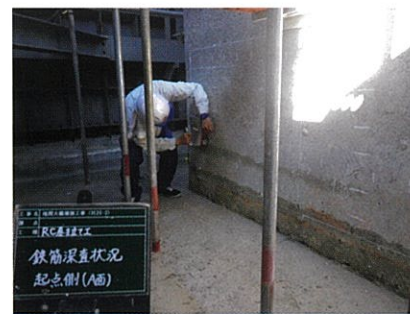
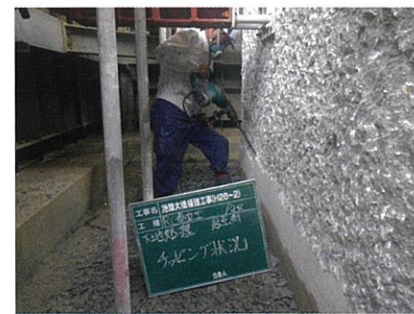
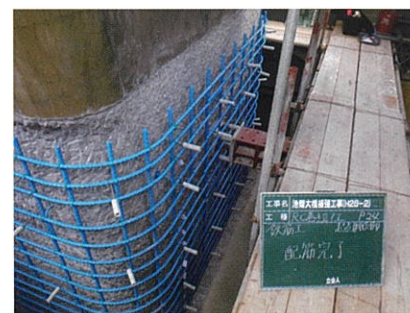
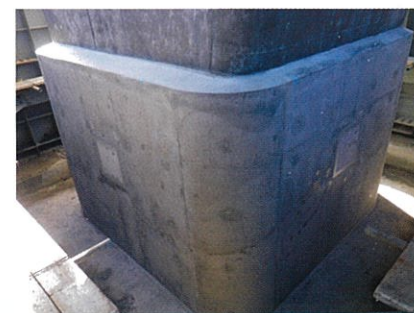
橋脚巻立工

橋脚巻立工とは、地震に対する抵抗力(ねばり強さ)を高めることを目的として、既設下部工(橋脚)の柱部の周囲に補強鉄筋を組み立て、コンクリートを増打ちする工法です。

施工方法は、まず始めに既設コンクリート内の配筋状態を確認するため、鉄筋探査を行います。その後、内部鉄筋に干渉しないよう削孔位置を決め、既設コンクリートの削孔を行います。削孔する理由は、孔内にアンカー筋を挿入しエポキシ樹脂系接着材を充填することで、既設コンクリートと補強鉄筋の定着力を向上させるためです。

さらに、既設コンクリート表面部にチッピング(目荒らし)作業を行い、既設と新設のコンクリート境界部の定着度を高めます。アンカー筋定着後は、アンカー筋に固定させる形で補強鉄筋を組み立てます。鉄筋組立て後は、必要な巻立て厚さ(t=250mm)を確保しつつ型枠で囲い、コンクリートを打設します。

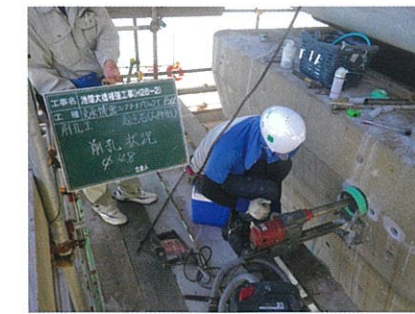
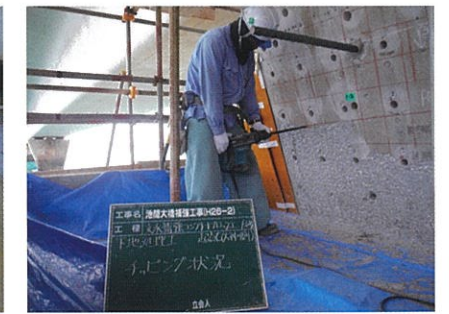
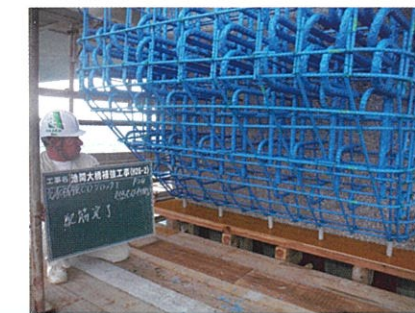
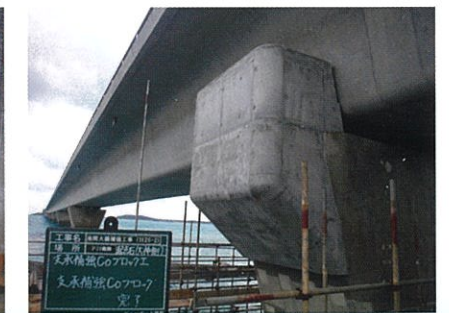
支保補強工 (支保補強コンクリートブロック設置工)

地震時において、橋梁下部工(橋脚)は橋梁上部工(橋桁)の慣性力により振動が伝達されます。橋軸直角方向の振動に対しては、上部工を拘束する形で下部工の梁部にコンクリートを増打ちします。

施工方法は、まず始めに既設コンクリート内の鉄筋探査を行い、削孔位置を決定します。その後、既設コンクリート表面部にチッピング(目荒らし)作業を行い、孔内に鉄筋を挿入し定着後、補強鉄筋を組み立て型枠で囲い、コンクリートを打設します。

上部工の既設コンクリートと下部工の増打ちコンクリートの接続面には、振動による衝撃を和らげるため緩衝材を設置しています。

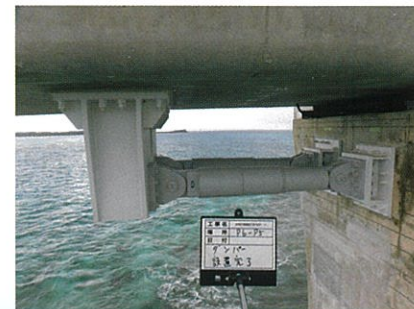
④ダンパー取付完了

地震時において、橋梁下部工(橋脚)は橋梁上部工(橋桁)の慣性力により振動が伝達されます。上部工と下部工を接続する形で橋軸方向に制震ダンパーを取り付けることにより、橋軸方向の振動に対し、制震ダンパーが振動を軽減(地震エネルギーを吸収)して、各部材に生じる作用力や変位量を小さく抑える働きをします。

施工方法は、まず始めに既設コンクリート内の鉄筋探査を行い、削孔位置を決定します。その後、孔内にアンカーボルトを挿入し定着後、上部工(橋桁)及び下部工(橋脚)にそれぞれブラケット(ダンパー支持具)を取り付けた後、制震ダンパーを取り付けます。制震ダンパーやブラケットなどの鋼部材は、塩害の影響を大きく受けますが、部材表面を金属被覆することで鋼部材本体の耐久性を向上させています。

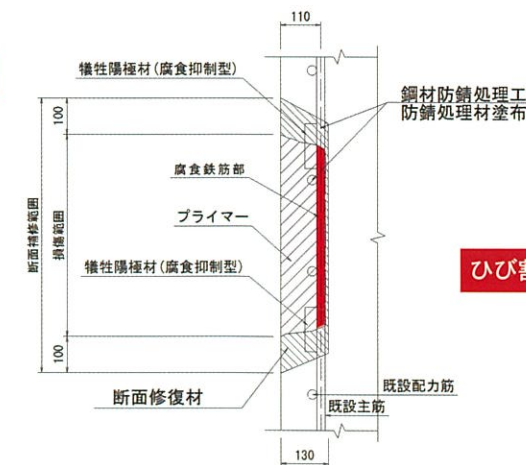
断面修復詳細図

断面修復工は、浮きや剥離によりコンクリート部材が大きく損傷している箇所をはつり落とし、ポリマー系の補修材を充てんし断面を修復する工法です。本工法では、塩化物イオン濃度が異なる補修材と既設コンクリートの間に電位差が生じることで腐食電流が流れ、境界内部の鉄筋が腐食するという現象(マクロセル反応)が起こりますが、その対策として鉄筋に犠牲陽極材を設置することで、電位差を低減し腐食反応を抑制します。

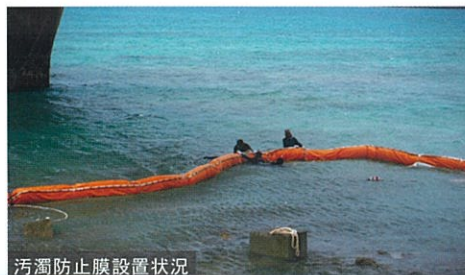
環境対策② 環境監視業務の実施

池間大橋周辺の海域には、モズクなど複数の漁業権区域が設定されています。これら漁業権区域の環境保全のため、周辺海域の水質調査、底質調査を行っています。
