「基地周辺環境対策推進事業」

有機フッ素化合物汚染源調査

事業総括報告書(令和4～6年度)

沖縄県

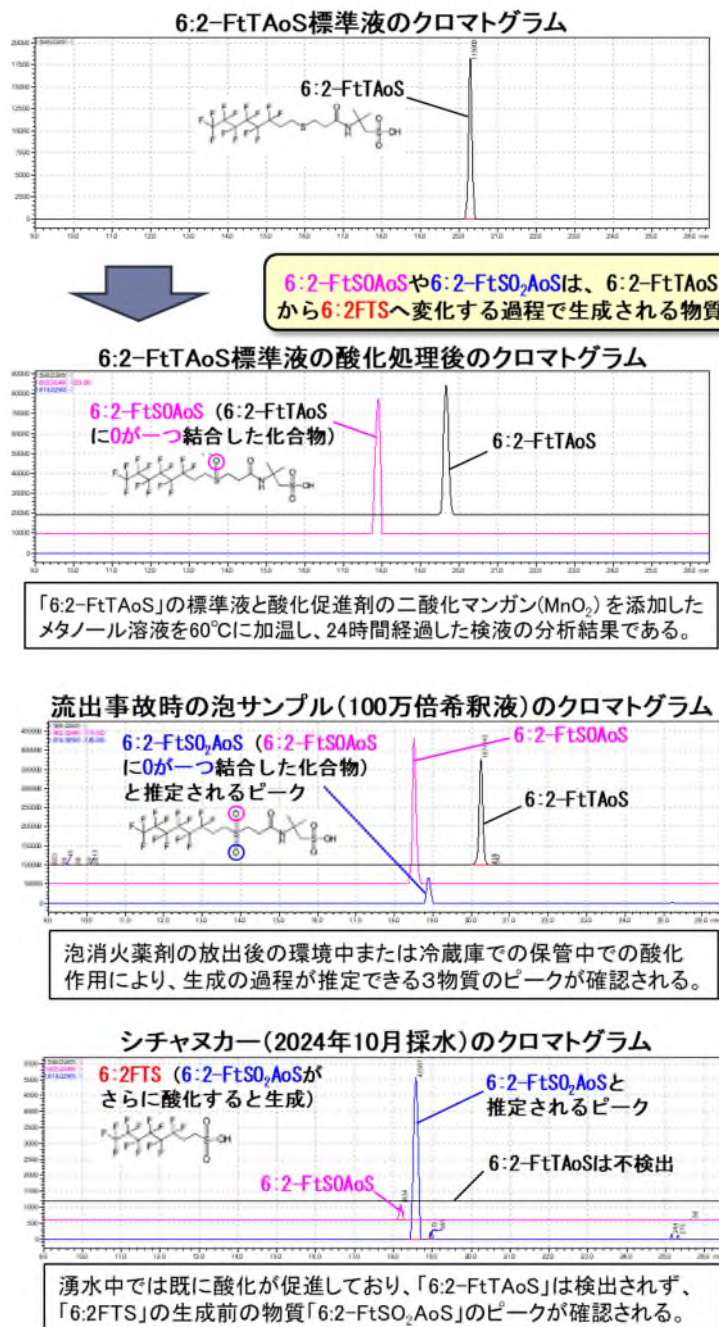
図2.1.2 各種試料の分析で得られたクロマトグラム

2020年4月の事故で流出した泡消火薬剤は、6:2FtSの親物質である6:2-FtTAoS主体の「モダンフルオロテロマー泡消火薬剤」と考えられるため、6:2-FtTAoSの標準液や事故時に採取した泡サンプル、湧水（シチャヌカー）を対象に分析・検証を行った（図2.1.2参照）。

分析の結果、新しいタイプの泡消火薬剤の主成分である6:2-FtTAoSは、環境中に放出された後、地下水や湧水に至るまでに酸化され、6:2FtSへと変化して検出されたと推定される。

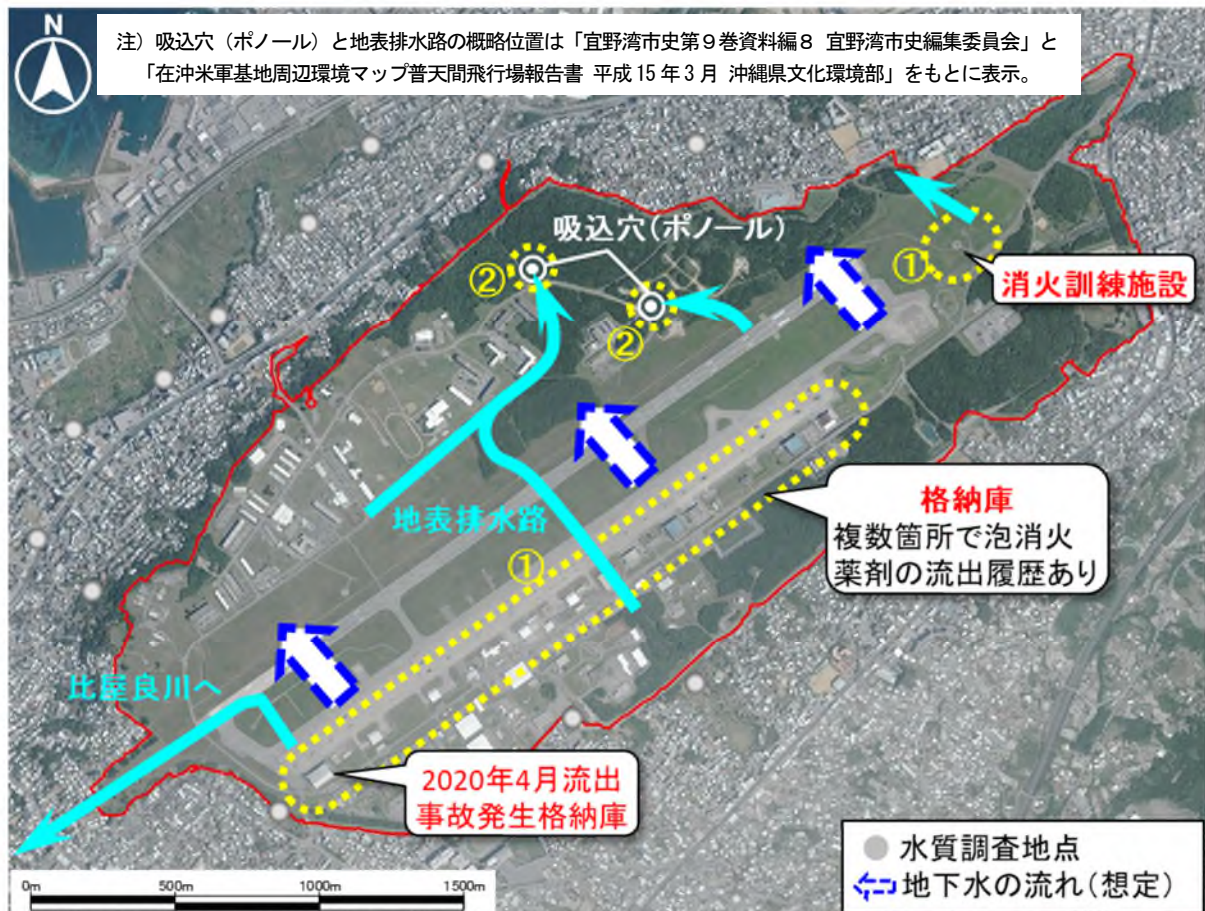
図 2.2.1 普天間飛行場内の PFOS 等の汚染源と推定される場所

既存資料などを収集・整理した結果、PFOS 等の汚染源となり得る場所は、図 2.2.1 に示すとおり、泡消火薬剤の使用等が確認された普天間飛行場内の「①格納庫や消火訓練施設」と考えられ、「②地表排水の流末に位置する吸込穴（ポノール）」も泡消火薬剤の漏洩や流出があった場合は、地下へ浸透する場所となり得ると考えられる。

PFOS 等を含む泡消火薬剤の使用・漏洩・流出が確認された場所である。日本政府は、格納庫地下貯水槽に残る未処理の汚染水を全て防衛省が引き取り、焼却処分すると 2021 年 10 月 17 日に発表しているが、過去に使用等された PFOS 等を含む泡消火薬剤が地表面等から地下浸透して、土壌中や地盤中に残留している可能性がある。

地表排水の流末に位置する場所である。事故等により、PFOS 等を含む泡消火薬剤が流出した場合は、速やかに地下水面に到達する可能性がある。

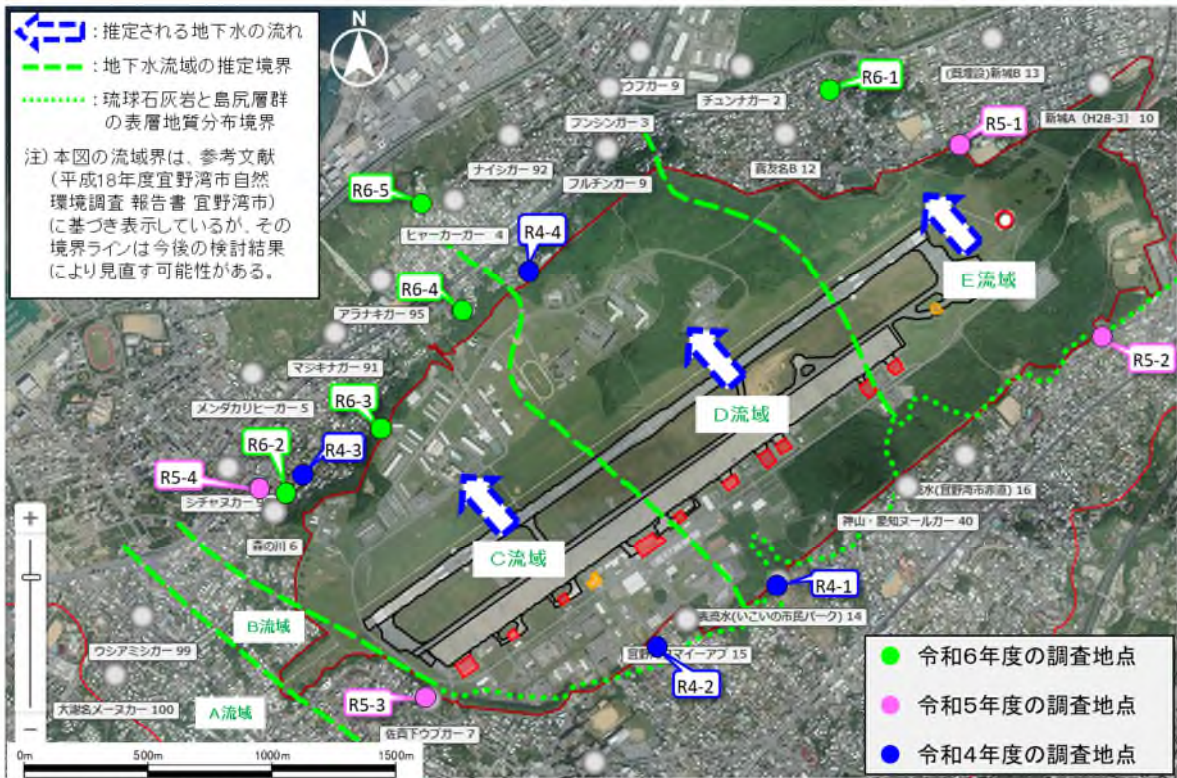
図 2.3.1 調査ボーリング及び観測井戸設置の地点位置図

既往の文献資料等により普天間飛行場内は大きく3つの地下水流域（C流域～E流域）に区分されると推定していることを踏まえ、同飛行場周辺の地質や地下水の状況を把握するため、令和4年度から令和6年度にかけて図2.3.1に示す計12地点で調査ボーリング及び観測井戸の設置を行った。

地下水流域	飛行場からの位置	調査地点（令和4年度～令和6年度）
C流域	地下水 上流側	R4-2 孔
	地下水 下流側	R4-3 孔、R5-4 孔、R6-2 孔、R6-3 孔、R6-4 孔
	（側部）	R5-3 孔
D流域	地下水 上流側	R4-1 孔
	地下水 下流側	R4-4 孔
E流域	地下水 上流側	R5-2 孔
	地下水 下流側	R5-1 孔、R6-1 孔
C～D流域の境界部	地下水 下流側	R6-5 孔

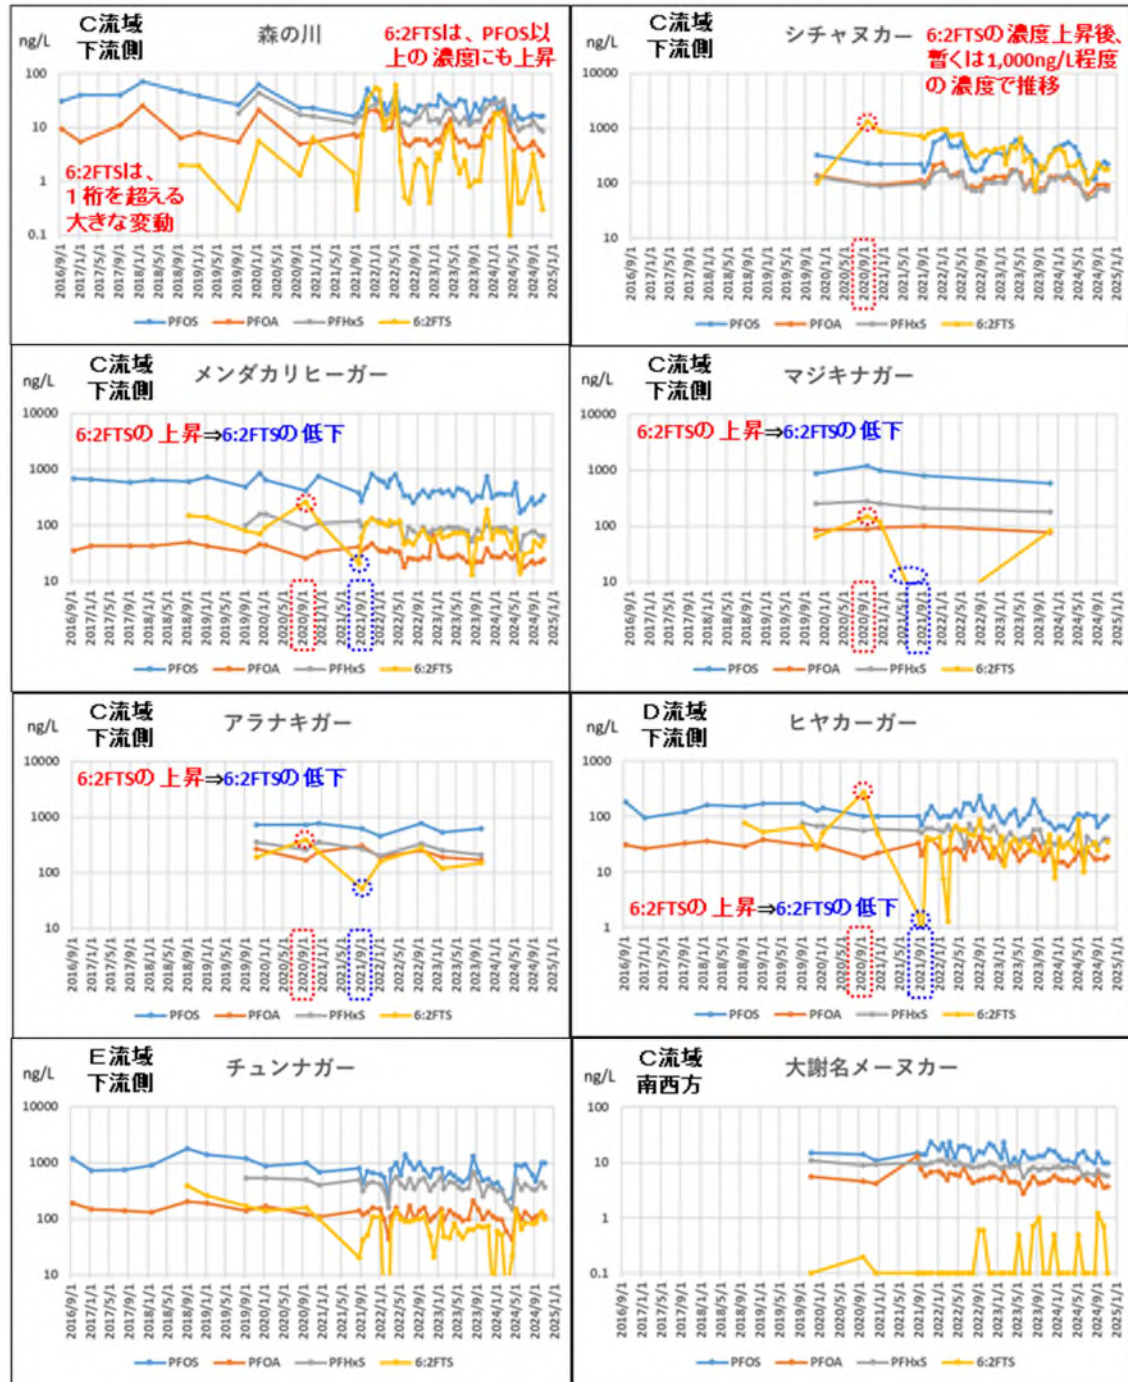
図 2.4.4 PFOS 等濃度の経時変化（代表の湧水地点）

湧水地点で、6:2FTS の濃度変動は1桁を超えることがあり、PFOS、PFOA、PFHxS は6:2FTS と比べると濃度変動が小さい（図 2.4.4 参照）。

注) 2016 年からの継続した経時変化を把握するため、2016 年から測定している直鎖体のみの濃度をもとに経時変化を作成（分岐異性体は含まず）

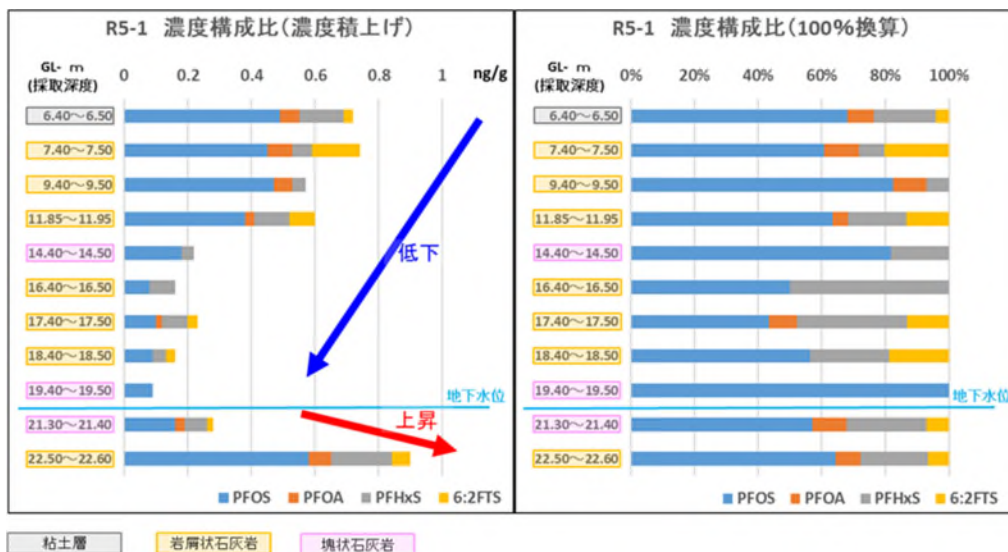
図 2.5.5 深度方向の石灰岩等における PFOS 等の濃度構成比 (R5-1 孔)

普天間飛行場周辺で最も高い濃度の PFOS 等が地下水から検出している E 流域の R5-1 孔では、地下水位以浅の粘土層及び石灰岩から PFOS 等が検出された (表 2.5.1 参照)。

図 2.5.5 に示すとおり、粘土層から地下水位まで PFOS 等濃度は低下していたが、地下水位以深から濃度は上昇していた。なお、地下水位以深の石灰岩での濃度構成比は同じであるが、地下水位以浅と比べると濃度構成比が異なる。
