令和5年度 第3回 首里城公園管理体制構築検討委員会

【資料3】防災設備等の整備

1. 首里城公園管理センターの増築・改修

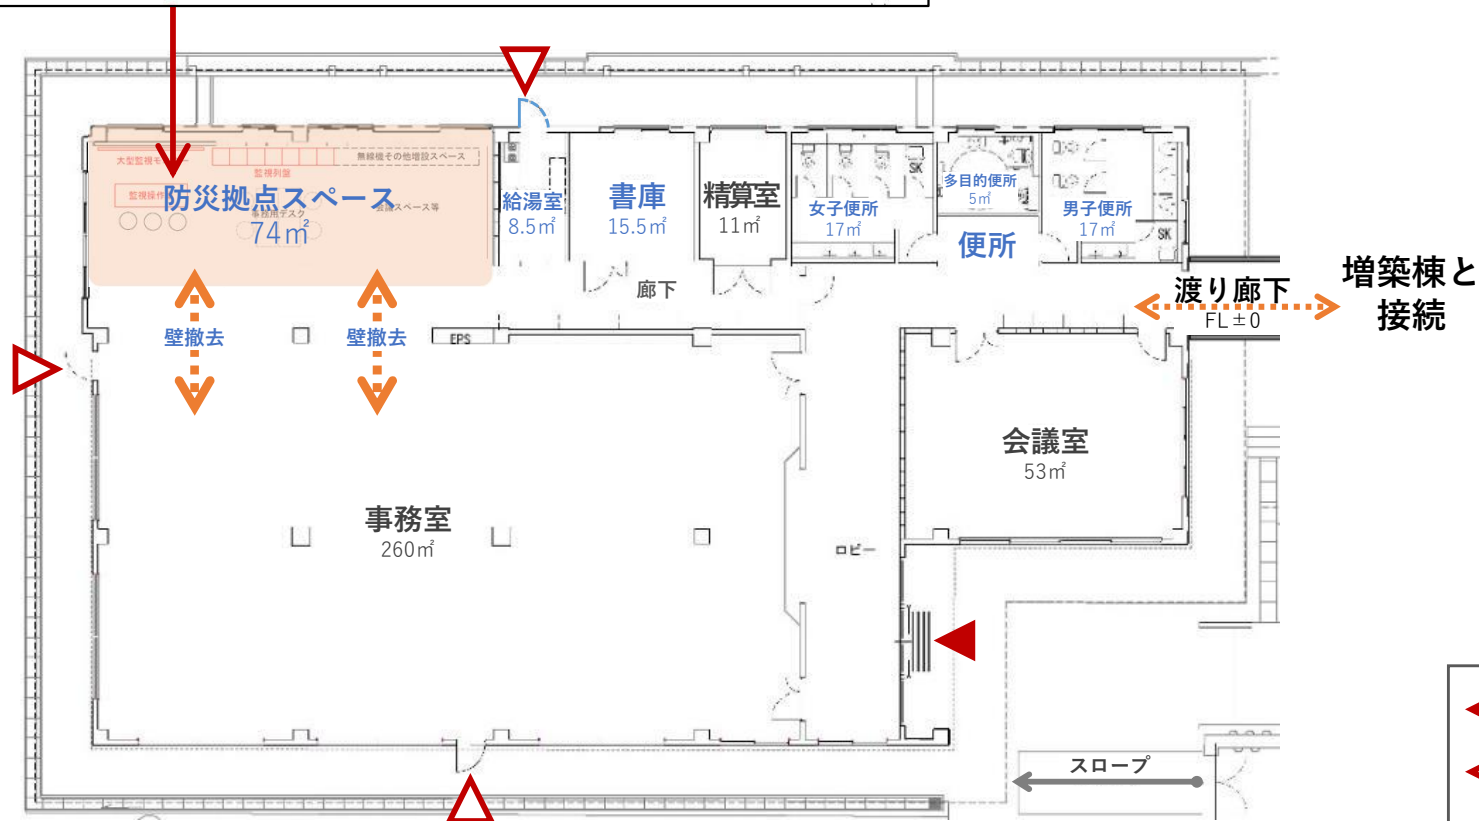
防災拠点スペース 機器配置 (案)

※平常時・非常時の使い方を整理し、事務室側に必要なモニター等を含め、詳細検討を行った。

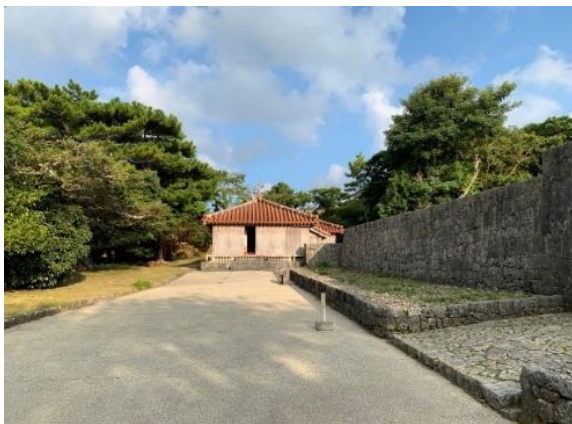
現況

現況では、植栽の隙間から既存棟の一部（屋根）が見えている。

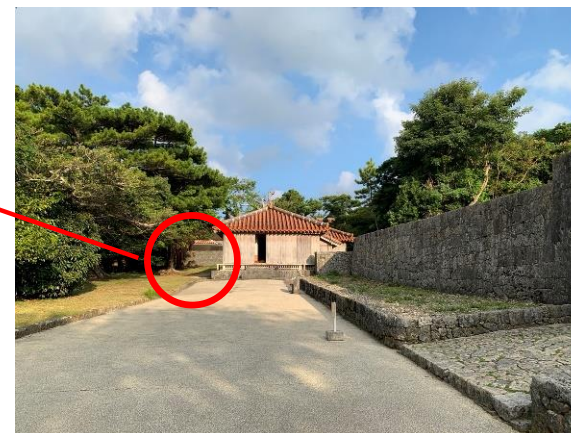
実施設計

管理センター
増築棟

植栽の隙間から既存棟の一部（屋根）に加え、増築棟の一部（壁面）が見える。増築棟の屋根は玉陵側の植栽で隠れている。

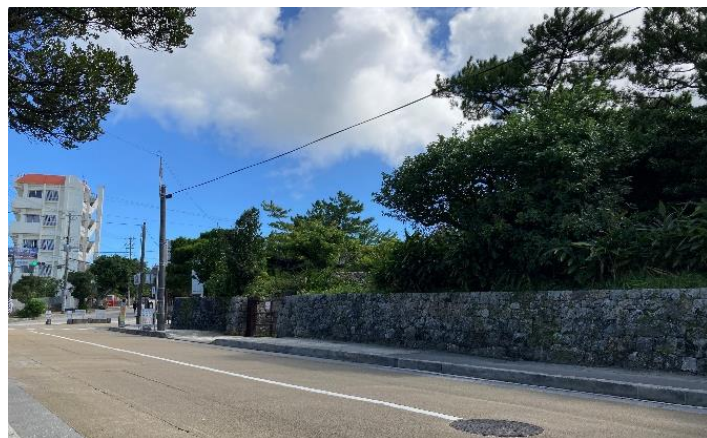
現況

現況では、玉陵からの緑が一部途切れている。

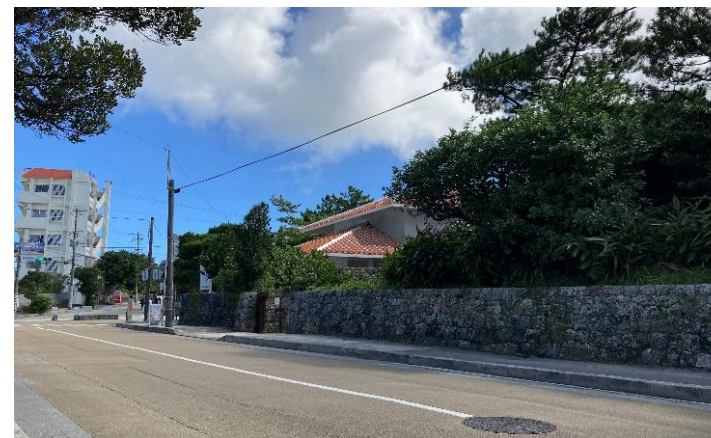
実施設計

増築棟の一部（壁面のみ）が見えている。玉陵から連続した緑の景観とするため敷地内に樹木を新設する。

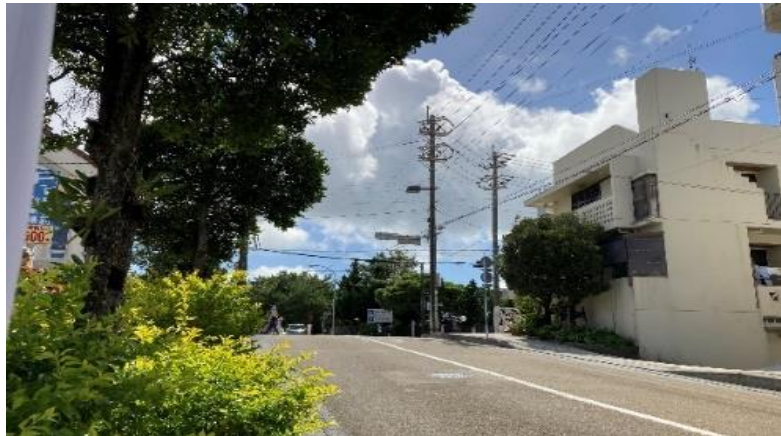
現況

現況では、既存棟は植栽に隠れている。

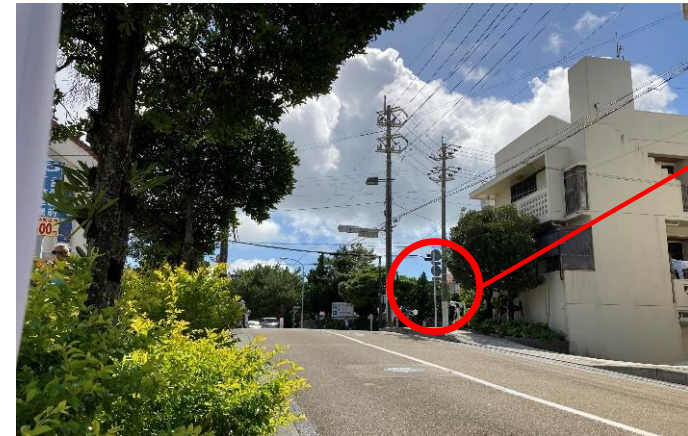
実施設計

管理センター
増築棟

増築棟は植栽に隠れているが、屋根の一部が見えている。

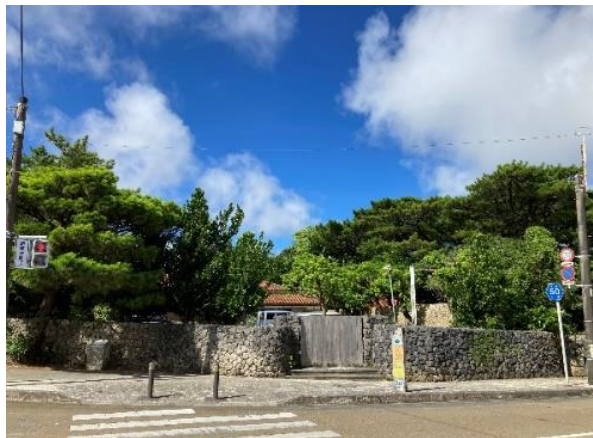
現況

現況では、植栽の隙間から既存棟の一部が見えている。

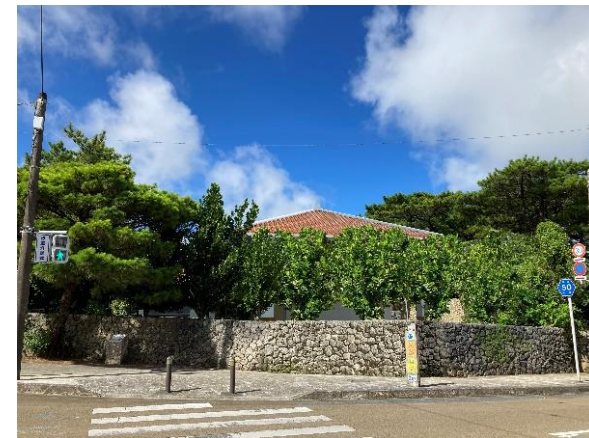
実施設計

増築棟は植栽に隠れているが、屋根の一部（2階部分奥側）が見えている。既設の木製門扉を撤去し、石垣を連続させる。

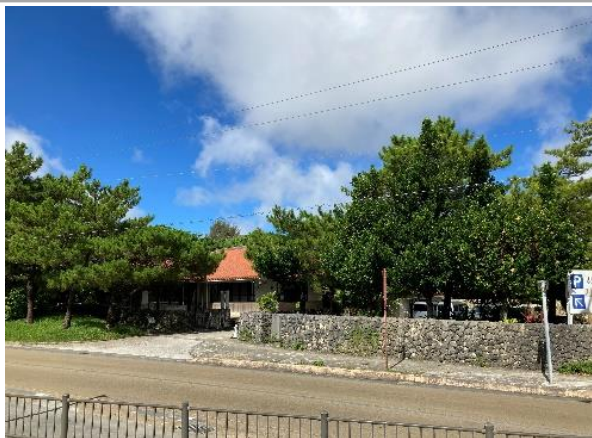
現況

現況では、植栽の隙間から既存棟の一部が見えている。

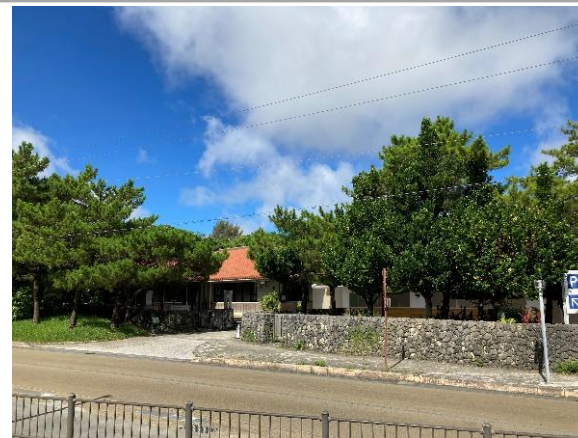
実施設計

建物高さを抑えてため増築棟は植栽に隠れる。既存扉を撤去し、石垣を連続させる。
