3F 防火シャッター 修繕関連写真

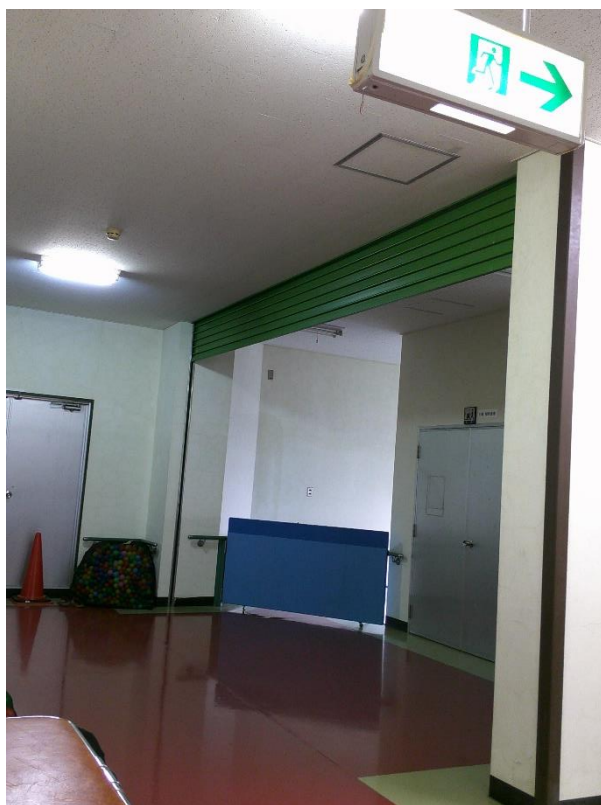
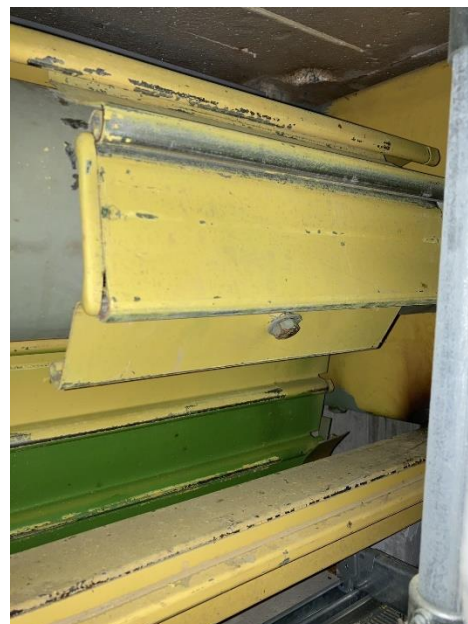
以下の写真部分に変形が見られます。
吊元の交換が必要です。

天井材にアスベストを含む為、一部撤去等を行う

場合は、適切な粉じん対策・作業前・中・後の写真等を報告書に添付をお願いします。

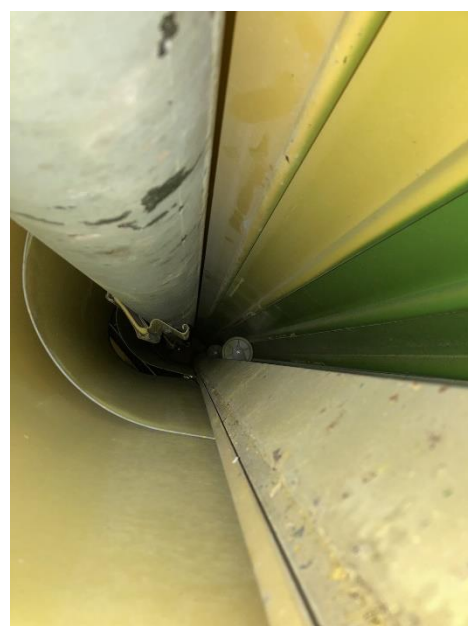
右の写真は点検口からの写真です。
現地確認が必要な場合は
令和6年11月6日から
令和6年11月20日までをお願いします。
