3.2.4 永久コドラート調査

永久コドラート調査は、各重点監視海域内、代表評価地点で、かつ生息場環境がサンゴ場の地点で実施した。加えて、重点監視海域調査地点の内、定点観測調査において過年度からコドラート枠調査が実施されている地点については代表評価地点でないものについても掲載した(平良川河口(016-2,016-3)、漢那川河口(043-1))。また、儀間川河口では、代表評価地点73-35は礁斜面に位置する地点であり、流出量を適切に反映していない可能性が考えられていたことから、平成30年度から礁池内に位置する073-9も永久コドラート調査の対象とした。

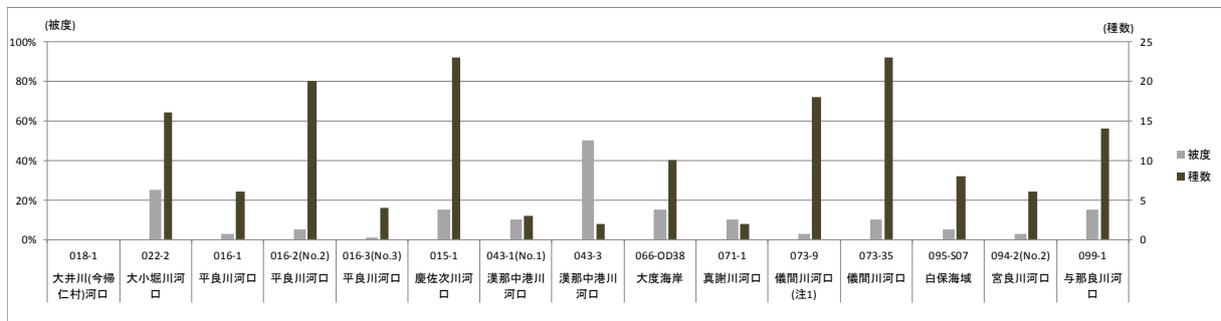
図 3.2.4-1 代表評価地点(サンゴ場)等永久コドラート内被度および種数

代表評価地点(サンゴ場)等における永久コドラート内被度及び種数について図3.2.4-1に示した。

サンゴ被度は、0%から50%まで確認された。被度が最も低かった地点は、大井川(今帰仁村)河口(018-1)であり、被度が最も高かった地点は、漢那中港川河口(043-3)であった。

サンゴ種数は、0から23種まで様々で、種数が最も低かった地点は、大井川(今帰仁村)河口(018-1)であり、種数が多かった地点は、慶佐次川河口(015-1)及び儀間川河口(073-35)であった。

なお、サンゴ被度と種数の間には関係性は薄く、漢那中港川河口(043-3)のように、被度が高い地点であっても種数が少ない地点も確認された。

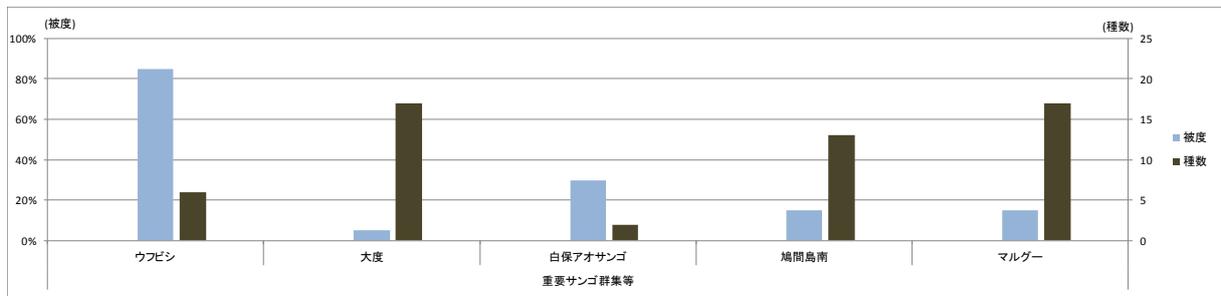
図 3.2.4-2 重要サンゴ群集等地点永久コドラート内サンゴ類の被度および種数

重要サンゴ群集等地点における永久コドラート内被度及び種数について図3.2.4-2に示した。

サンゴ被度は、5%から85%まで確認された。被度が最も低かった地点は大度であり、最も高かった地点はウフビシであった。

サンゴ種数は、2から17種までであり、種数が最も低かった地点は、白保アオサンゴであり、種数が最も多かった地点は、大度及びマルグーであった。なお、ウフビシと白保アオサンゴでは種数が少ないものの、サンゴ被度は高い状態であった。

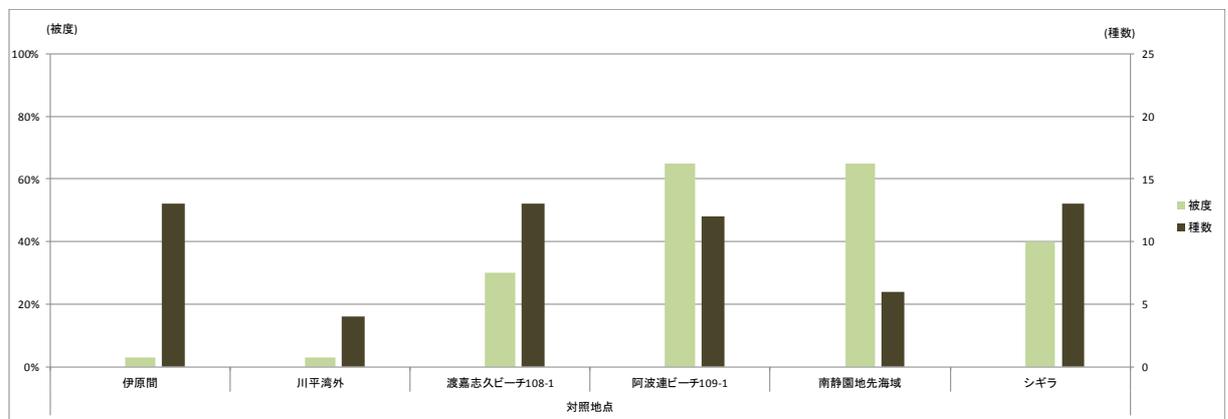
図 3.2.4-3 対照地点(サンゴ場)永久コドラート内被度および種数

対照地点における永久コドラート内被度及び種数について図 3.2.4-3に示した。

サンゴ被度は、5%未満から65%まで確認された。被度が最も低かったのは、伊原間及び川平湾外であり、最も高かった地点は阿波連ビーチ109-1及び南静岡地先海域であった。

サンゴ種数は、4から13種まで確認された。種数が最も低かった地点は、川平湾外であり、種数が多かった地点は伊原間、渡嘉志久ビーチ108-1及びシギラであった。

今年度(令和2年度)までで、対照地点に設定した永久コドラートは、伊原間と川平湾外を除く全地点において、比較的健全なサンゴの生息状況にあり、対照地点として有効である。

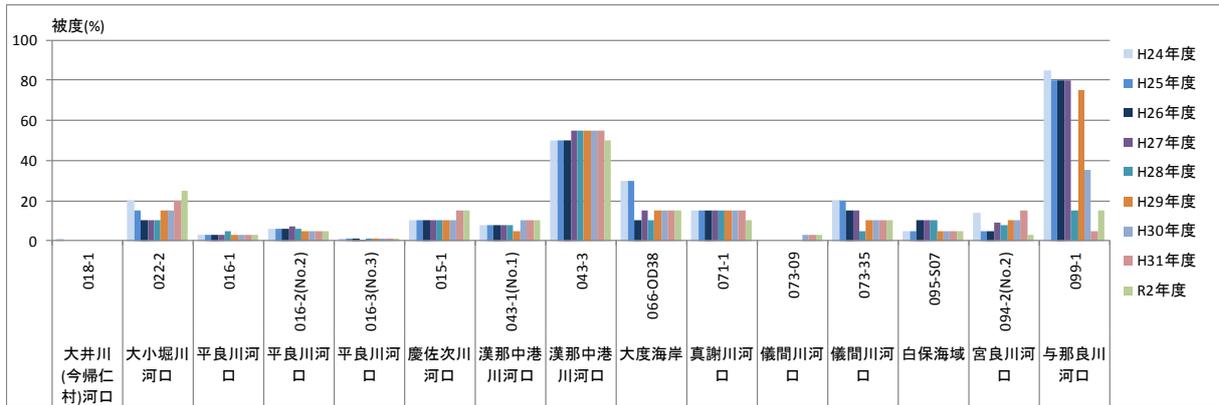
図 3.2.4-4 過年度と今年度(令和2年度)のコードラート内被度の比較
(代表評価地点(サンゴ場)等調査地点)

代表評価地点(サンゴ場)等調査地点における、過年度(平成24-31年度)と今年度(令和2年度)のコードラート内サンゴ被度の比較を図 3.2.4-4に示した。

今年度(令和2年度)、サンゴ被度が10%以上減少した地点は宮良川河口(094-2(No.2))(昨年度(平成31年度):15%、今年度(令和2年度):5%未満)の1海域であった。宮良川河口(094-2(No.2))では塊状のハマサンゴ属やカメノコキクメイシ、アラリサンゴ等の多くが死滅したことで被度が減少した。これは、赤土等の堆積が原因であると考えられる。(「3.2.4(1)5) 被度が大きく減少した地点についての原因検討」参照)

サンゴ被度が10%以上増加した地点は与那良川河口(099-1)(昨年度(平成31年度):5%、今年度(令和2年度):15%)であった。与那良川河口(099-1)では、平成28年度にサンゴの白化による斃死と考えられる被度の大幅な減少が確認された地点であるが、昨年度(平成31年度)から今年度(令和2年度)にかけて、10%の回復が確認された。被度が回復した要因は樹枝状ミドリシ属の成長によるものであった。

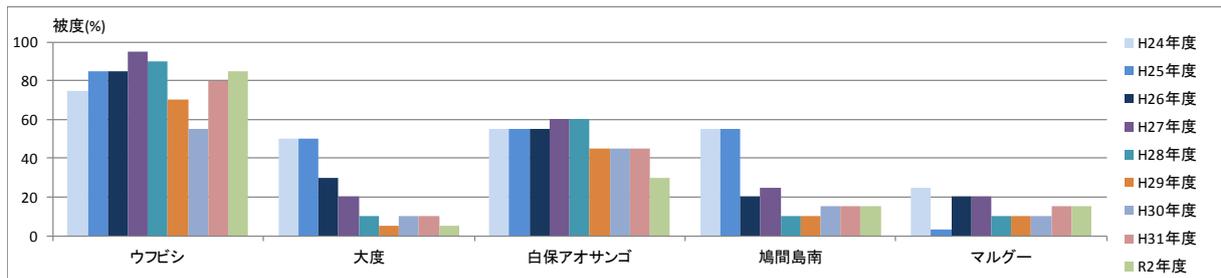
図 3.2.4-5 過年度と今年度(令和2年度)のコードラート内被度の比較
(重要サンゴ群集等地点)

重要サンゴ群集等地点における、過年度(平成24-31年度)と今年度(令和2年度)のコードラート内被度の比較を図 3.2.4-5に示した。

今年度(令和2年度)、サンゴ被度が昨年度より10%以上減少した地点は白保アオサンゴ(昨年度(平成31年度):45%、今年度(令和2年度):30%)の1海域であった。白保アオサンゴにおいては大型のアオサンゴ群体の一部が死亡したことが被度減少の要因であるが、死亡した原因は断定できなかった。(「3.2.4(1)5) 被度が大きく減少した地点についての原因検討」参照)

なお、そのほかの地点については、被度は維持や微増もしくは微減であった。

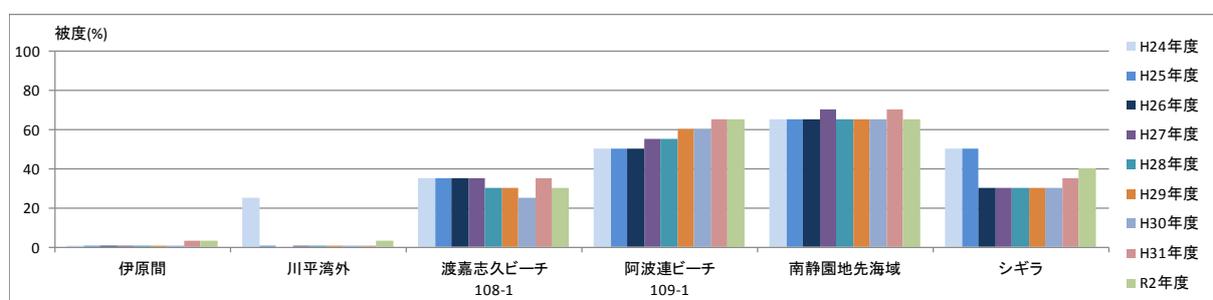
図 3.2.4-6 過年度と今年度(令和2年度)のコードラート内被度の比較(対照地点)

対照地点における、過年度(平成24-31年度)と今年度(令和2年度)のコードラート内被度の比較を図 3.2.4-6に示した。

今年度(令和2年度)、サンゴ被度が10%以上増減した地点は確認されず、全地点において被度が微増もしくは微減であったことから、昨年度(平成31年度)から今年度(令和2年度)にかけて、赤土等の影響も含め、特にサンゴ類の生息状況に悪影響を及ぼす事象は発生しなかったと考えられる。

なお、伊原間は当初の平成24年度以前においてオニヒトデの食害で被度が激減していた地点である。また、川平湾外も平成25年度にオニヒトデによる食害で被度が激減した地点である。両地点とも今後の回復過程をモニタリングしていく目的で継続観測をしており、伊原間では被度の維持傾向が確認され、川平湾外においては1%未満から5%未満と若干の被度の回復が見られた。川平湾外で被度が回復した要因は樹枝状ミドリシ属の成長によるものであった。

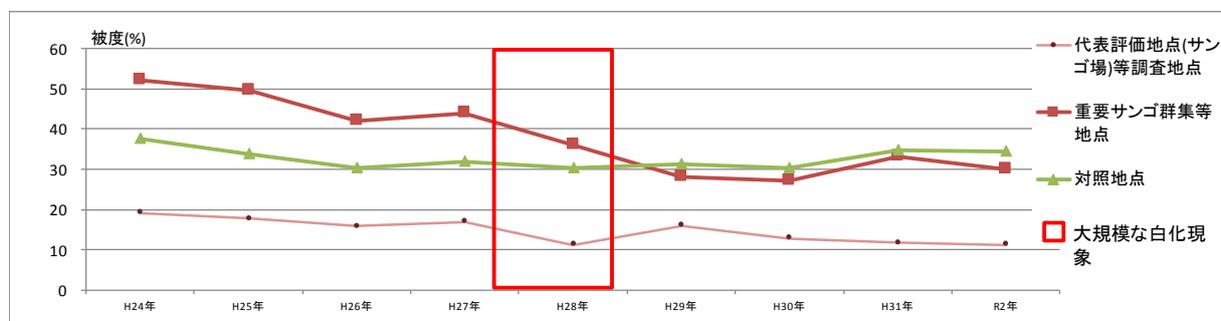
図 3.2.4-7 経年におけるサンゴ類の平均被度の比較

本業務を開始した平成24年度以降のサンゴ類の平均被度の推移を図 3.2.4-7に示した。平成24年度から平成28年度にかけて減少傾向にあり、特に大規模な白化現象が確認された平成28年度には、対象地点を除き10%近く平均被度が減少した。その後、回復傾向にある地点も見られたが、今年度(令和2年度)時点で平成24年度の平均被度までの回復には至っていない。

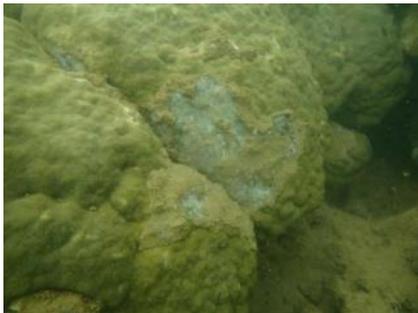
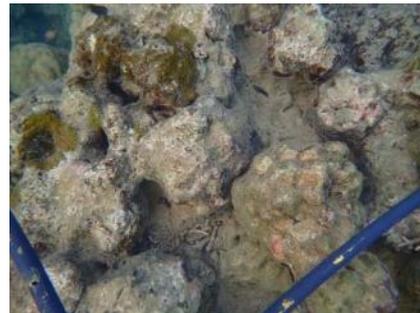
図 3.2.4-8 宮良川河口(094-2(No.2))のサンゴ減退状況

宮良川河口(094-2(No.2))において、サンゴ被度の著しい減少が確認された(平成28年度:8%、平成29年度:10%、平成30年度:10%、平成31年度:15%、令和2年度:5%未満)。

この地点では、第1回調査時にサンゴ上に赤土等が厚く堆積している状態が確認され、第2回調査時には死滅サンゴ上に赤土等が薄く堆積している状態が確認された(図 3.2.4-8)。

以上から、被度が大きく減少した原因は赤土等がサンゴ群体上に堆積したことにより、サンゴの呼吸やサンゴ内に共生する褐虫藻の光合成が阻害され、死滅したものと考えられる。

なお、SPSSの近年の変動をみると、今年度(令和2年度)第1回調査時を含め頻りにSPSSランク8を記録していることから、恒常的に赤土等の堆積の影響を受ける地点であると考えられるものの(表 3.2.4-2)、今年度(令和2年度)に特にサンゴへの影響が大きくなった理由は不明である。

その他、本海域で得られたロガーデータを基とするDHW値は3.8であり、サンゴの白化が発生する可能性が高いとされるDHW値4以上を下回ったことから、高水温による白化及びそれに伴う斃死である可能性は低いと考えられる(「2.3 今年度(令和2年度)の海水温」参照)。

ハマサンゴ属(塊状)(第1回調査時)

枠内の状況(第2回調査時)

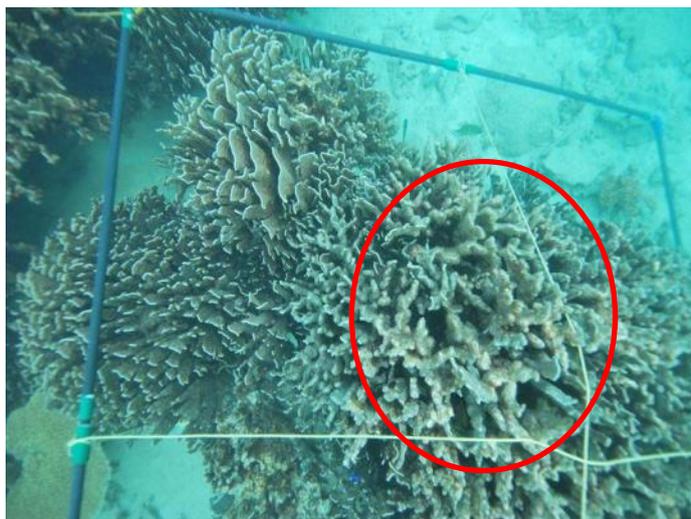
図 3.2.4-9 大型のアオサンゴ群体の一部の死亡状況(赤枠内)

白保アオサンゴ(重要サンゴ群集等)において、サンゴ被度の著しい減少が確認された(平成28年度:60%、平成29年度:45%、平成30年度:45%、平成31年度:45%、令和2年度:30%)。サンゴ被度の減少は、大型アオサンゴ群体の部分的な死滅によるものであった(図 3.2.4-9)。

本地点近傍の白保海域95-S07で得られたロガーデータを基とするDHW値は2.6であり、サンゴの白化が発生する可能性が高いとされるDHW値4以上を下回ったことから、高水温による白化及びそれに伴う斃死である可能性は低いと考えられる(「2.3 今年度(令和2年度)の海水温」参照)。

また、この地点では近年低SPSSを保持している状況であり、特に調査中に周辺のサンゴ群体を含め、群体上に浮泥等の堆積は確認されていないことから、少なくとも赤土等の堆積による影響ではないと考えられる(表 3.2.4-3)。

以上から、大型アオサンゴ群体の部分的な死滅の原因は不明であった。

なお、この地点では、平成29年度にも同様な状況で15%の被度の減少が確認されていたが、その際も原因は不明であった。
