## 第3章 ドローンや人工衛星を活用した赤土等流出防止対策状況及び沿岸環境調査

### 3.1 人工衛星画像を用いた調査

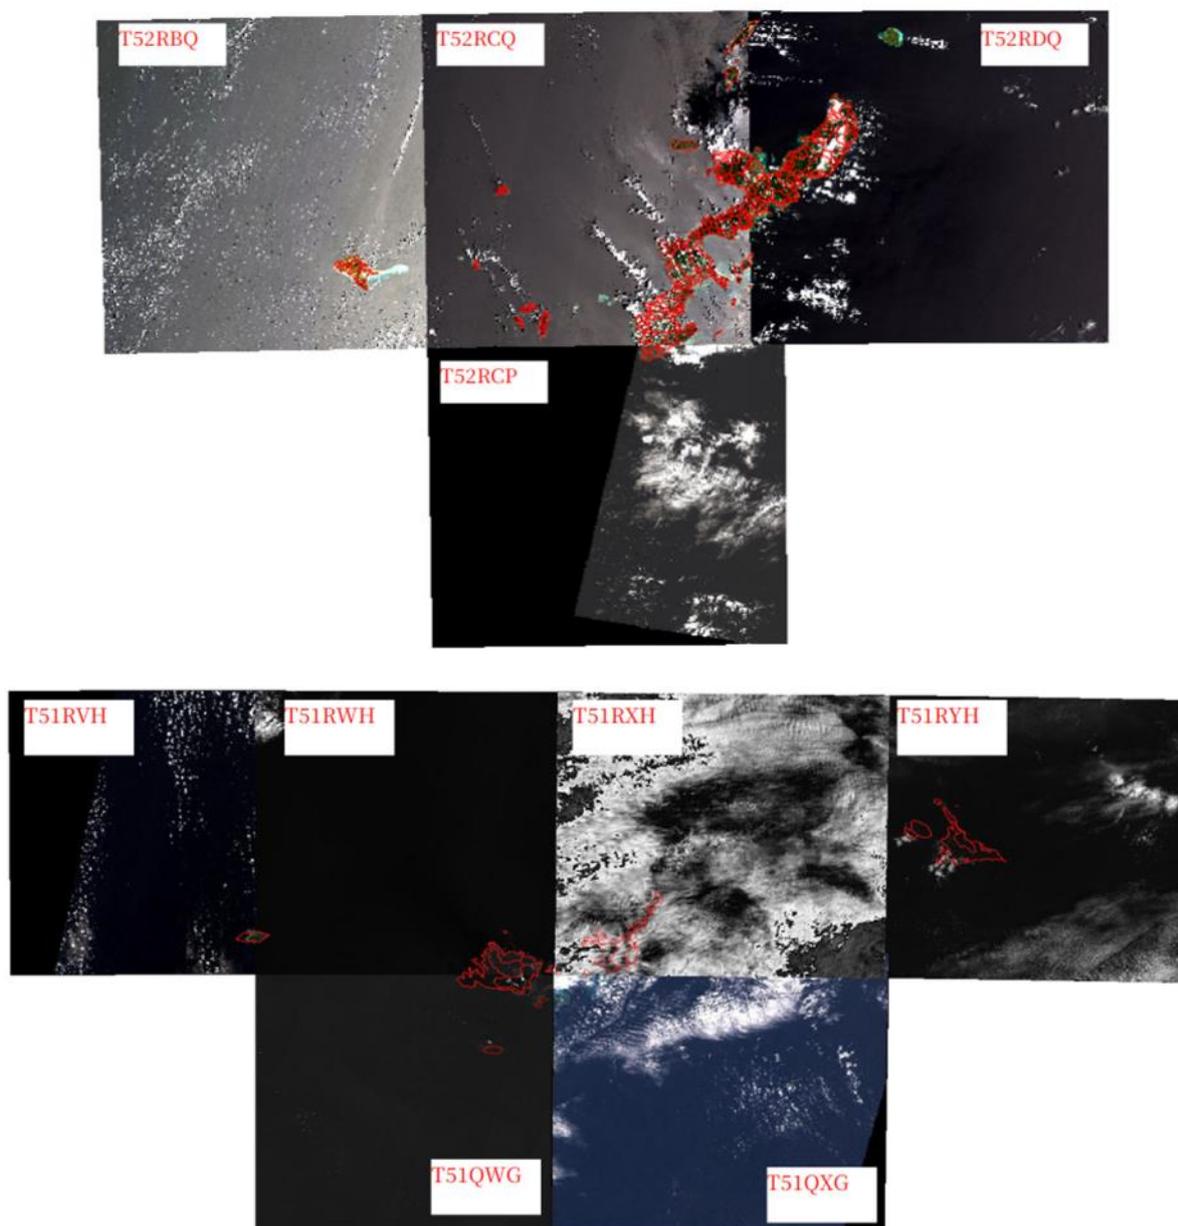
図 3.1.2-1 沖縄周辺における Sentinel-2 区画エリア(上図:本島エリア、下図:先島エリア)

沖縄県周辺における Sentinel-2 画像のエリア区画を図 3.1.2-1 に示した。画像は区画別に提供されており、「T52RBQ」等の名称がつけられている。

本業務では、沖縄本島、久米島等を含む「本島エリア」、宮古島、石垣島、西表島等を含む「先島エリア」と大きく二分し、本島エリアでは 4 区画、先島エリアでは 6 区画より構成する。

画像の取得に際しては、図 3.1.2-1 に示した区画ごと、また梅雨前(令和 4 年 2～5 月)、夏季(令和 4 年 6 月下旬～9 月)、冬季(令和 4 年 12～令和 5 年 1 月)の 3 季毎に、雲量が少ない画像を選定した。

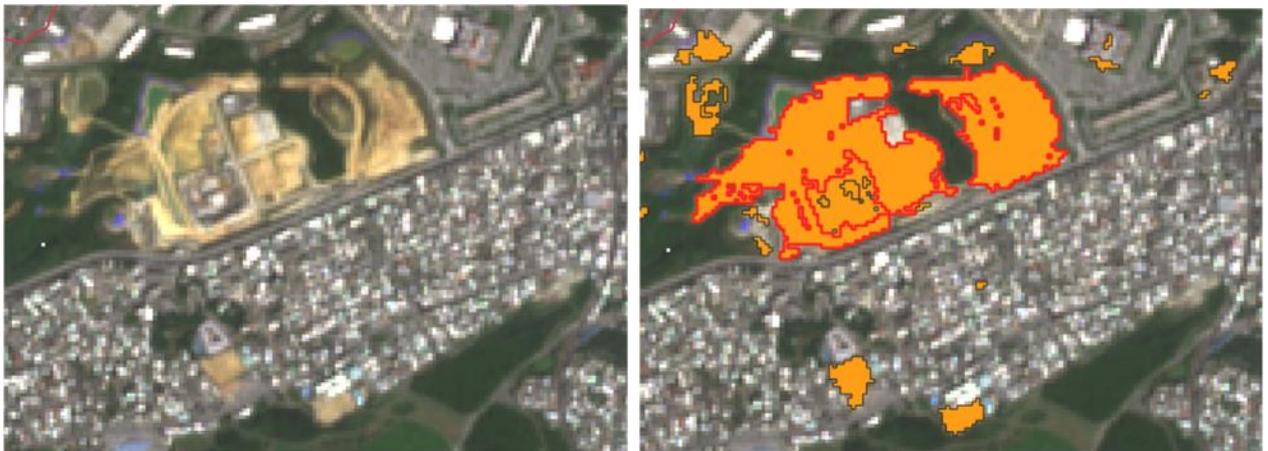
図 3.1.2-2 左:衛星画像、右:衛星画像からの裸地エリア抽出例  
(右図橙色:裸地と判定された箇所、右図赤枠付き橙色:大規模裸地と判定された箇所)

裸地の抽出については、NDVI と GSI を用いた。NDVI により植生が無いエリアを抽出し、加えて GSI により土壌粒子が細かいエリアを抽出し、これら両条件を満たすエリアを裸地エリアとした。本解析では、NDVI が 0.3 未満かつ GSI が 0.085 以上の値を持つ範囲を裸地とみなした。

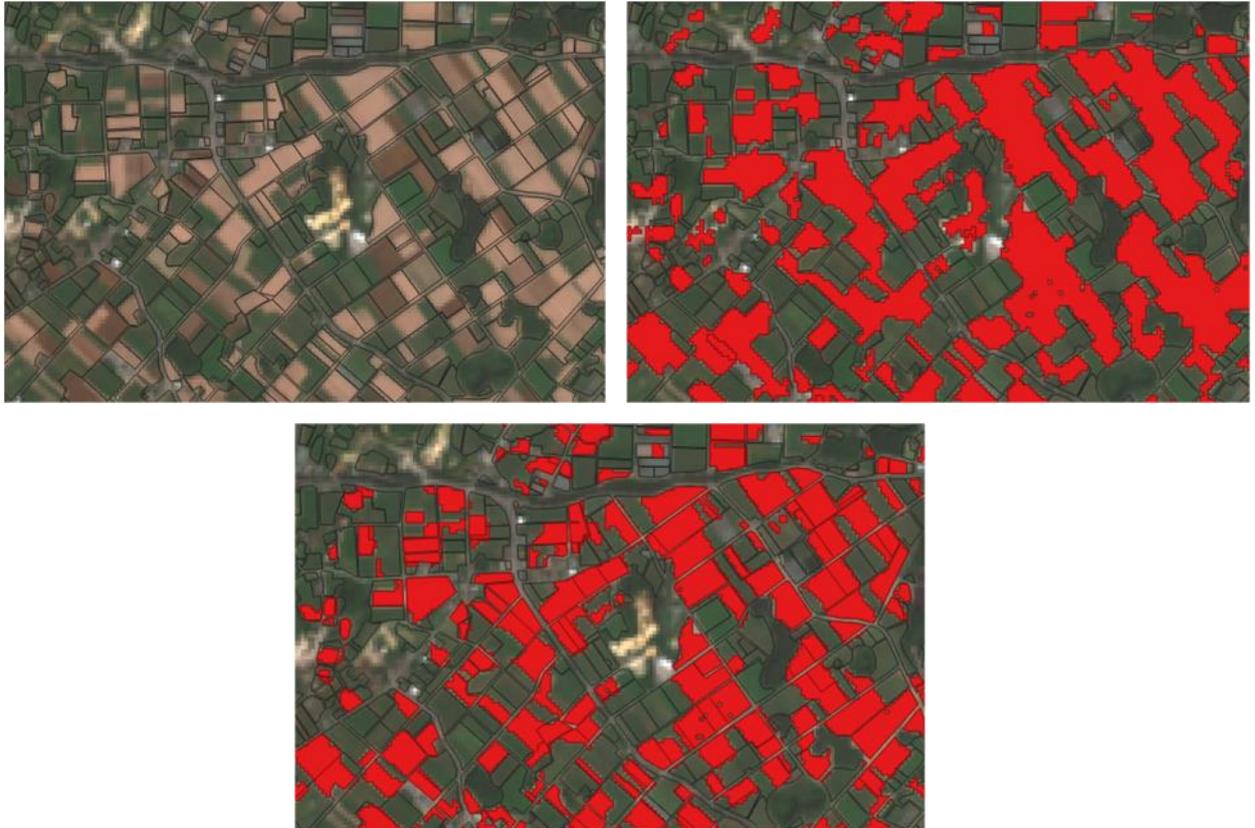
図 3.1.2-3 左上:衛星画像に筆ポリゴン重ね合わせ、右上:衛星画像からの裸地エリア抽出  
下:農地(筆ポリゴン)部分のみ裸地抽出

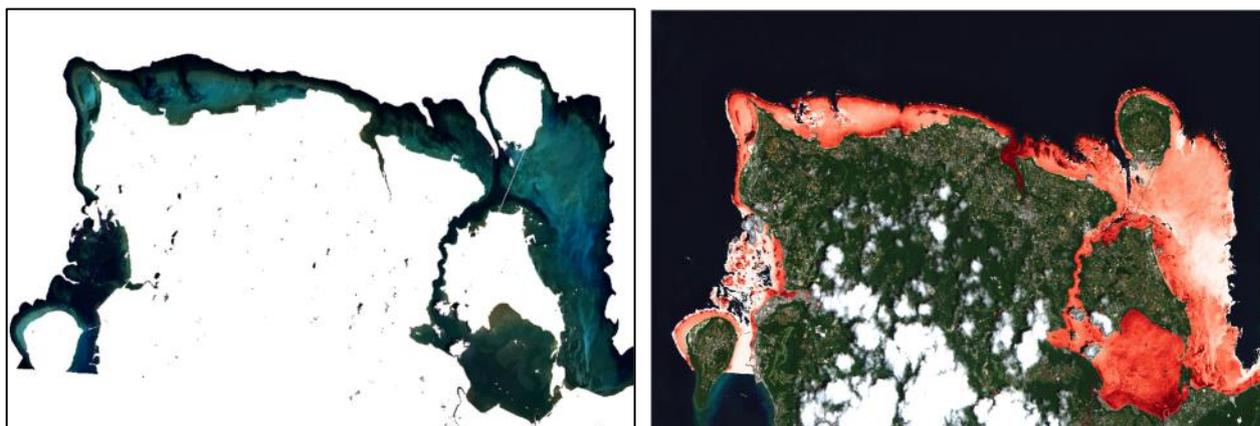
図 3.1.2-4 左:陸域、高深度域等除去画像、右:沿岸域赤土等堆積状況図

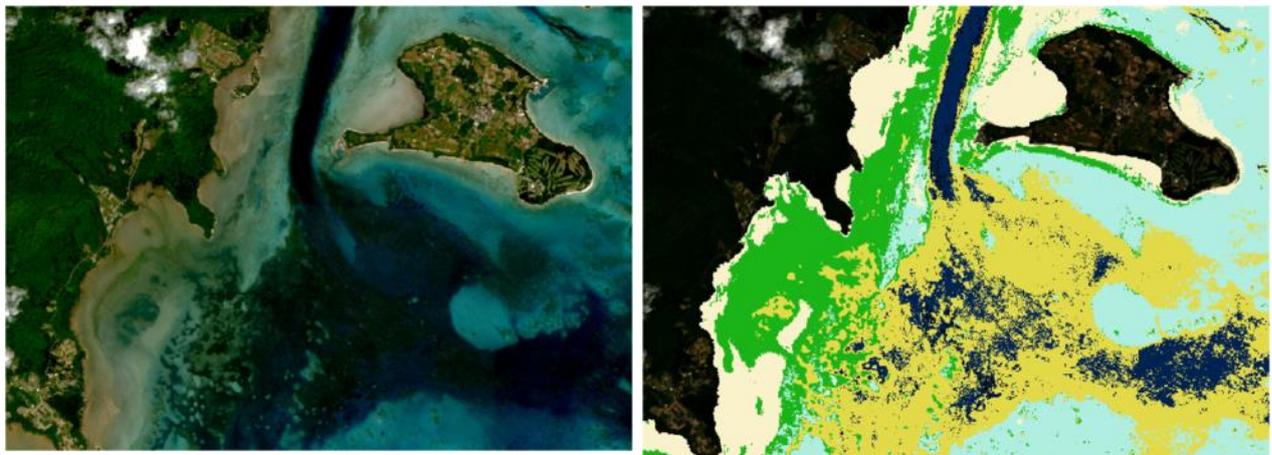
図 3.1.2-5 左:衛星画像、右:衛星画像からのクラスター分析による沿岸域分類結果例  
 (クラスターごとに色分け表示)

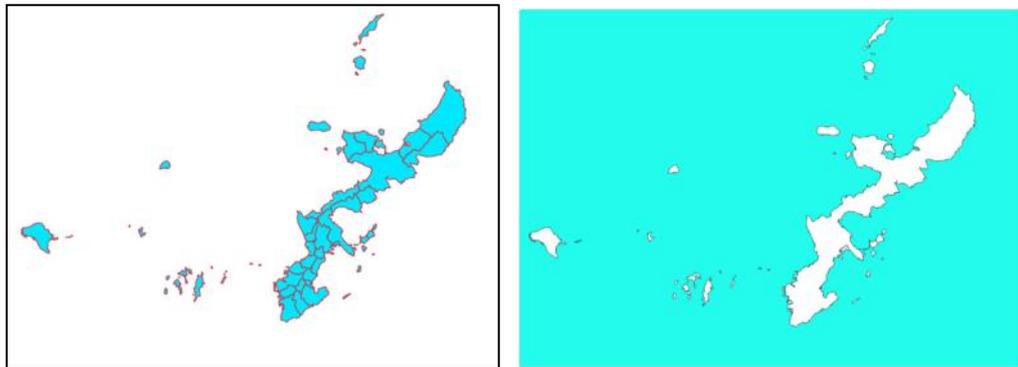
(<https://nlftp.mlit.go.jp/>)等を元に準備した。海域のポリゴンは、陸域ポリゴンを元に、QGIS ベクタ機能空間演算ツール(差の絶対値)を使用し、反転させて準備した。

図 3.1.2-6 左:陸域ポリゴン、右:反転による海域ポリゴン(水色範囲)

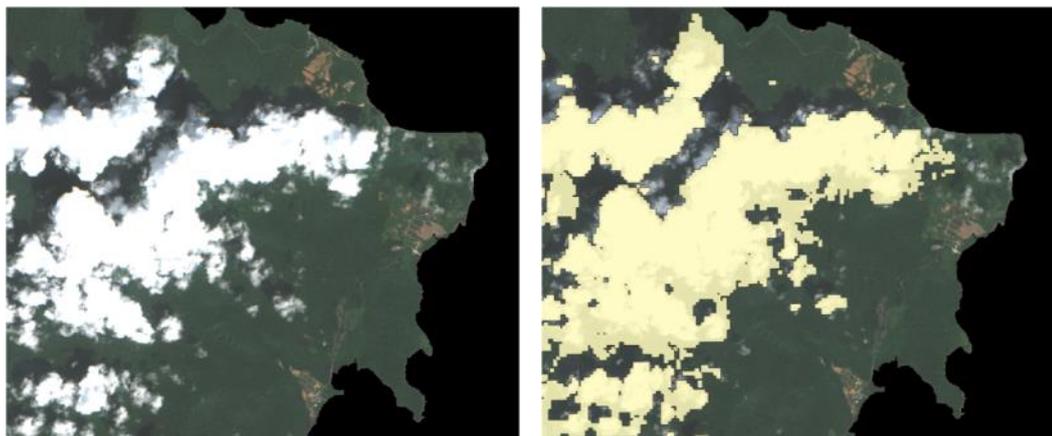
雲域のポリゴンファイルは、解析に使用する衛星画像の内 Band9(water vapour)を使用して作成した。Band9 は水蒸気を感じるとされており、バンド値が 6000 を超える範囲を雲域とみなし、当該範囲を QGIS ラスタ機能「ラスタのベクタ化(gdal\_polygonize.py 関数)」にてポリゴン化した。

図 3.1.2-7 左:人工衛星画像、右:雲域ポリゴン作成(薄黄色範囲)

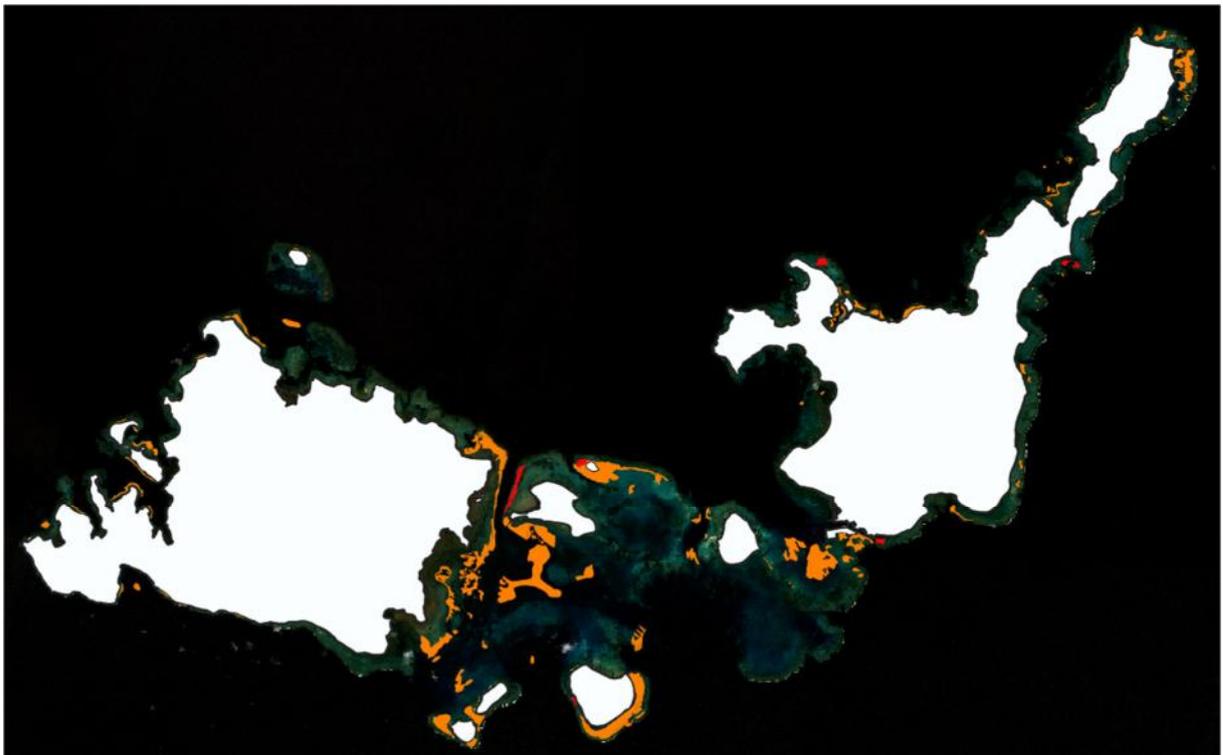
図 3.1.2-8「浅海域生態現況把握調査(環境省)」による石西礁湖周辺の高サンゴ被度域  
(オレンジ塗:サンゴ被度 5～50%、赤塗り:サンゴ被度 50～100%)  
(注:本図は、公開されている GIS データを元に作成したものである)

本解析では既存資料の内、石垣島、石西礁湖、西表島周辺のサンゴ類分布図を活用した。既存資料で示されたサンゴ分布範囲の内、5～50%未満、および 50～100%の範囲を抽出し、本解析結果上に重ね合わせることで、本解析におけるクラスターの内、サンゴ高被度帯を示すクラスターの有無を確認した。

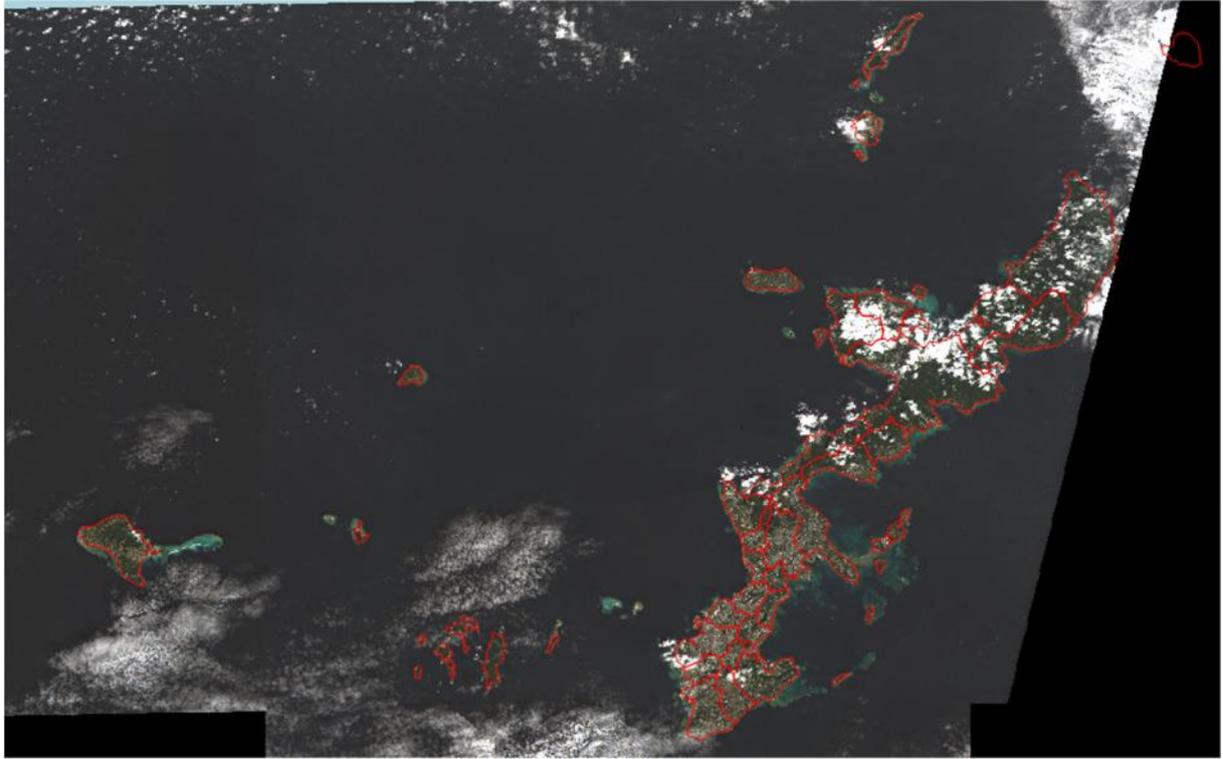
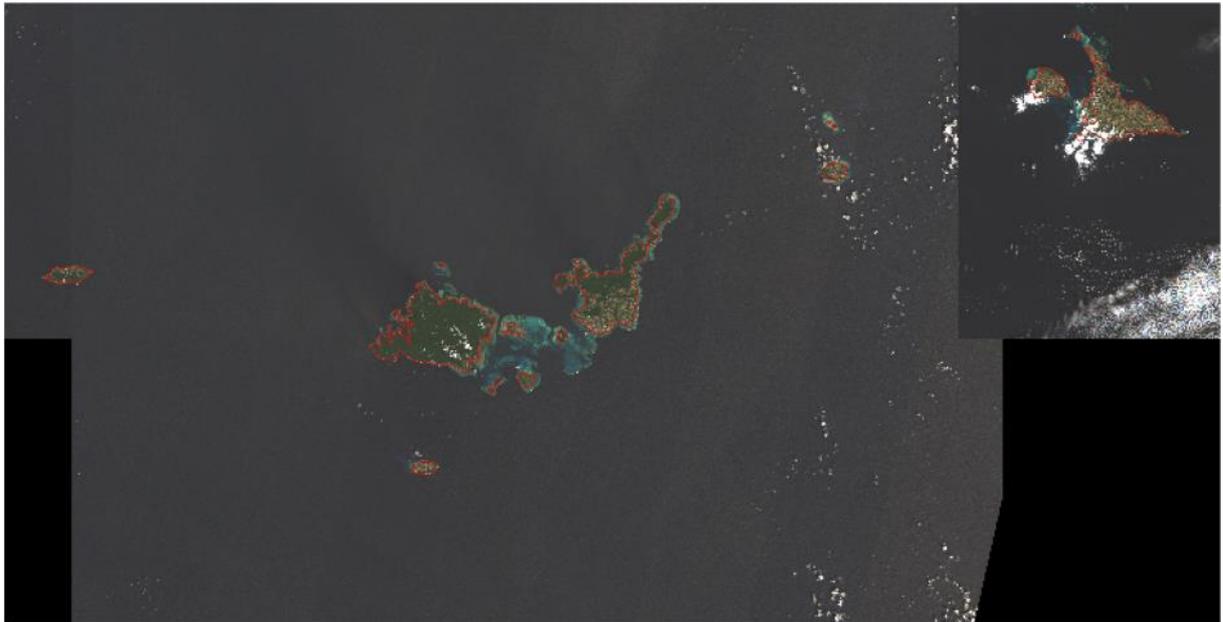
図 3.1.3-1 統合画像(梅雨前)

各季ごと、エリアごとの統合画像を図 3.1.3-1～図 3.1.3-3 に示した。なお補助的に島嶼の輪郭、市町村境界を重ねて表示してある。

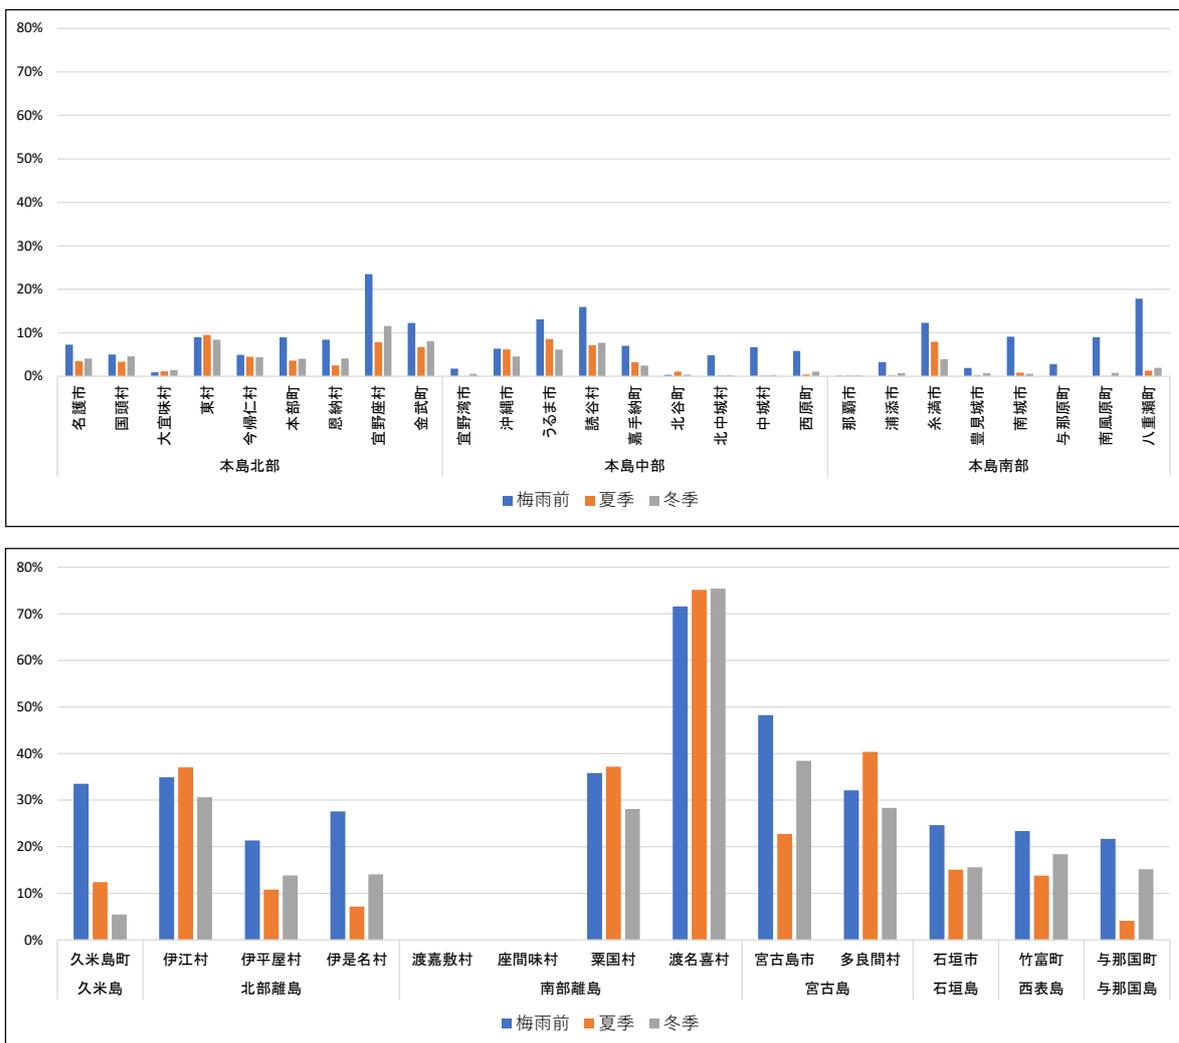
また、列④には対象農地の中での裸地面積を示し、列⑤にて対象農地内での裸地割合を示した。図 3.1.3-4 の棒グラフの数値は、表 3.1.3-8 の列⑤の数値である。

図 3.1.3-4 農地における裸地割合の推移(市町村別)

裸地割合は、梅雨前時期に高い傾向が多く市の町村でみられた。これはサトウキビ畑での植え付け期における裸地増大が要因として考えられる。

なお、本裸地割合は、雲域を除いた範囲の圃場を対象として算出しているが、雲域の位置や大きさは3季間で異なることから、誤差を伴った推定値となることに留意が必要である。
