第 5 章 海域における赤土等堆積状況調査 (SPSS 測定) 及び生物生息状況調査

5.1 定点観測調査

5.1.2 赤土等堆積状況調査結果

5.1.3 サンゴ類調査結果

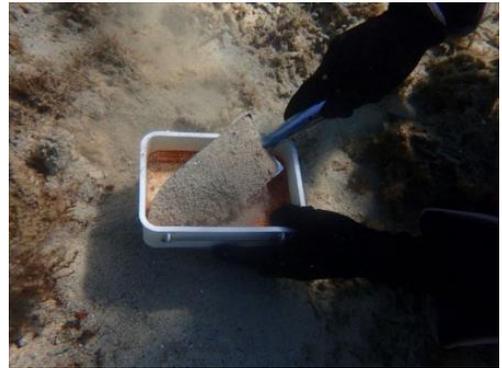
ダイバーが潜水により採泥した。採泥方法は沖縄県衛生環境研究所報第37号pp.99-104に従い、底質から水中に散逸する懸濁物質を最小に抑えるように、スコップでゴムパッキン付プラスチック容器内に採泥した。また、調査地点の平均的な赤土等堆積量が把握できるよう地点周辺3点で採泥し、その混合物を試料とした。

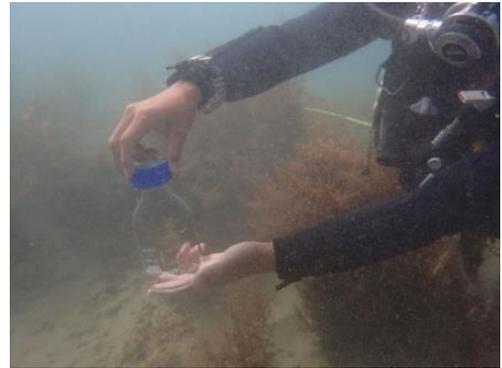
海底面近く(海底から約50cm)において、ガラス瓶に採水した。採水後、ガラス瓶は冷蔵保管した。

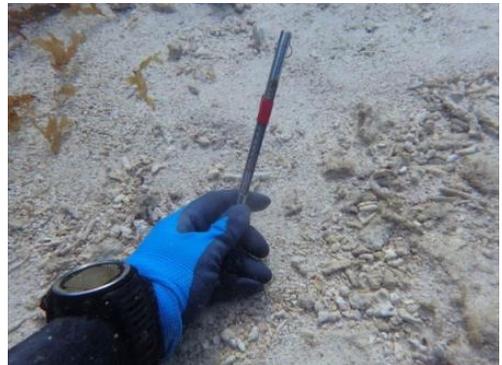
水温は棒状温度計で、水深はダイビングコンピュータで測定した。

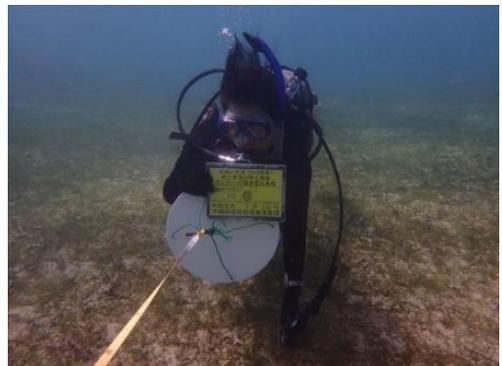
沖縄県衛生環境研究所報第 35 号pp.103-109 に従い、透明度板(30cm 白色円盤)により水平透明度を測定した。

なお、水深が30cm以下の地点では実施しなかった。

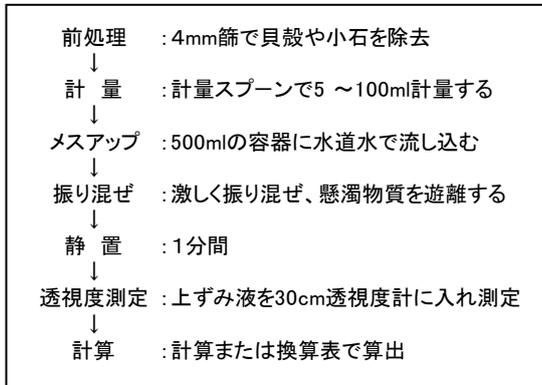
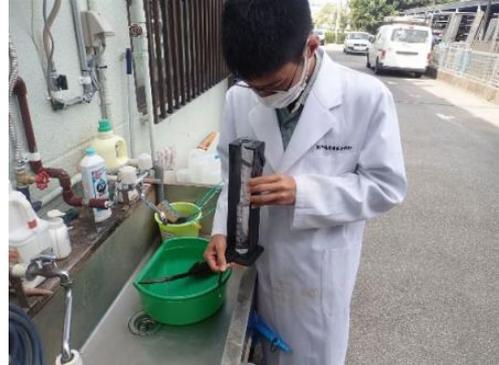
SPSS分析は、県衛生環境研究所報第37号pp.99-104に従い実施した。

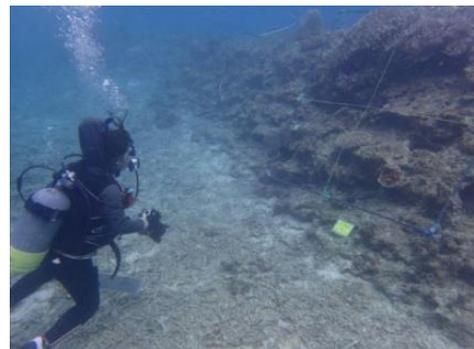
2m×2mの永久コドラート内(阿嘉島海域(110-No.1)のみは、4m×4m)において、サンゴの生息状況を観察・記録した。

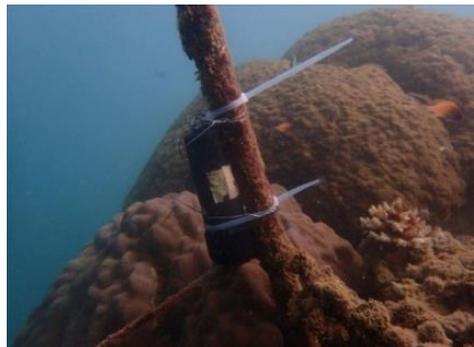
永久コドラート周辺調査はコドラートを中心とした直径約20mの範囲内において、スポットチェック法に準じて調査した。

また、アージ島海域(068-No.3)の1地点において、水温計ロガー(HOBO Water Temp Pro v2)を設置し、水温の連続観測(30分ピッチ)を実施した。ロガーは第1回調査時に永久コドラート鉄筋に設置し、第2回調査時に回収した。

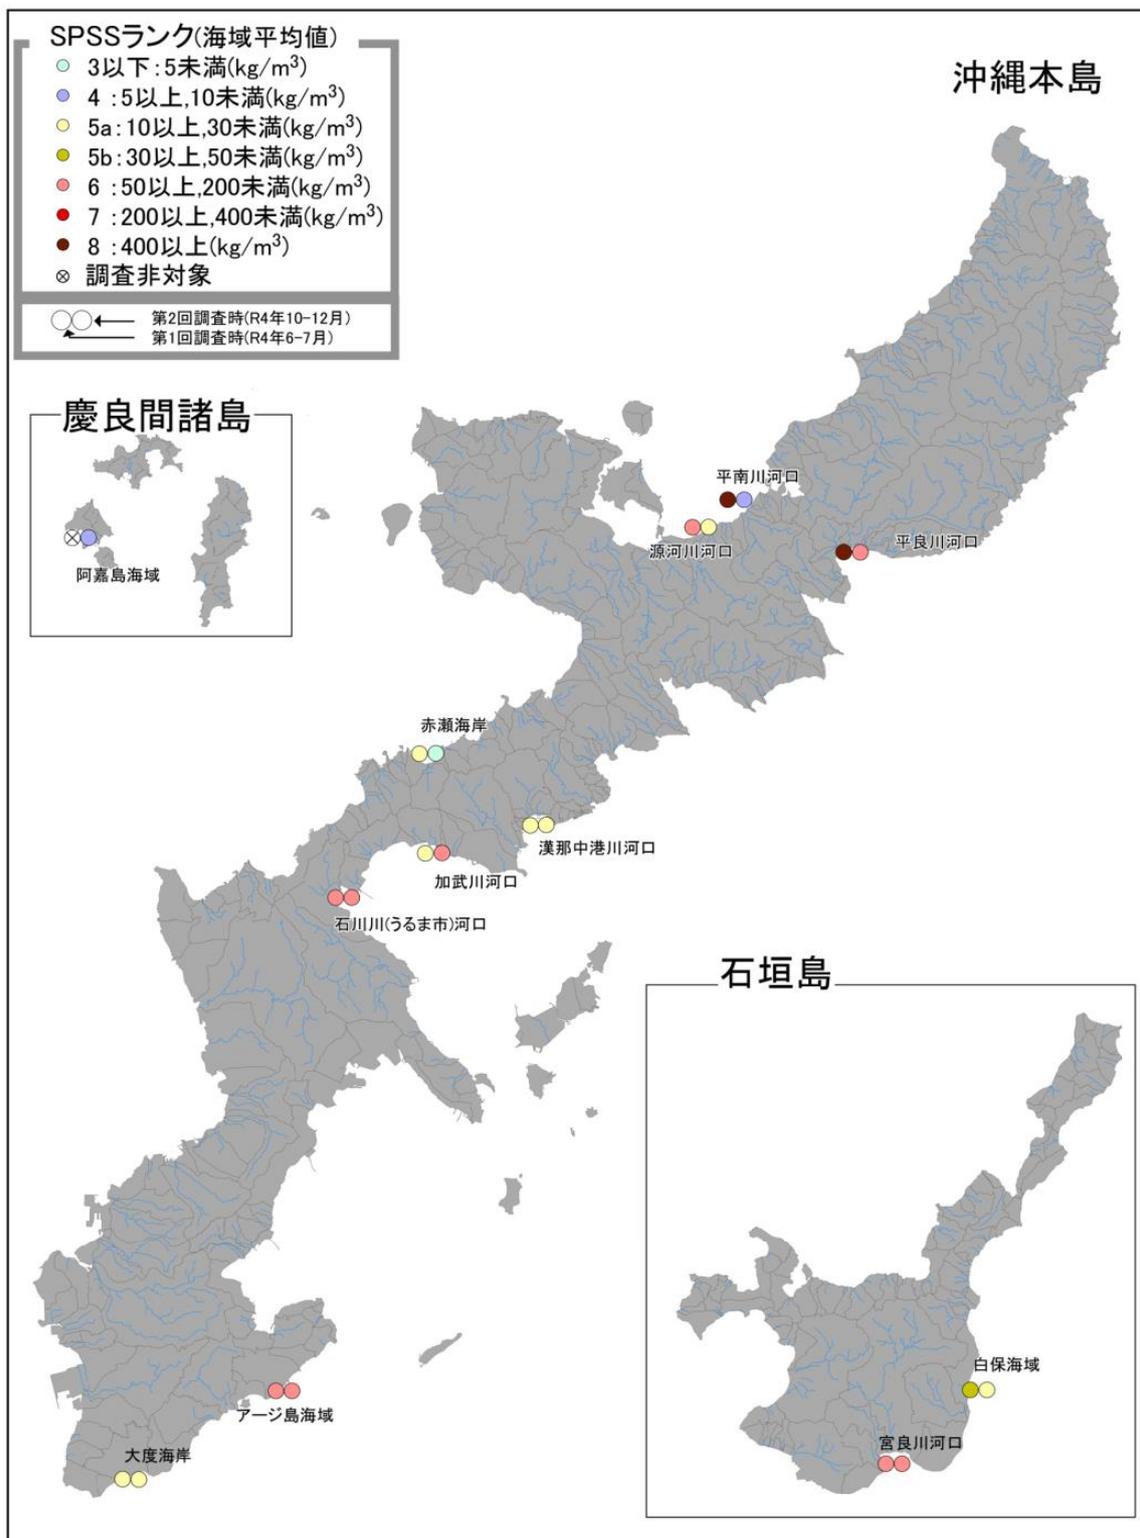
図 5.1.2-1 各調査期 SPSS ランク(定点観測調査)

各調査期SPSSランクを図 5.1.2-1に、SPSS結果一覧を表 5.1.2-1に示した。

なお、各海域のSPSSランクは海域内調査地点SPSS値の幾何平均のSPSSランクである。

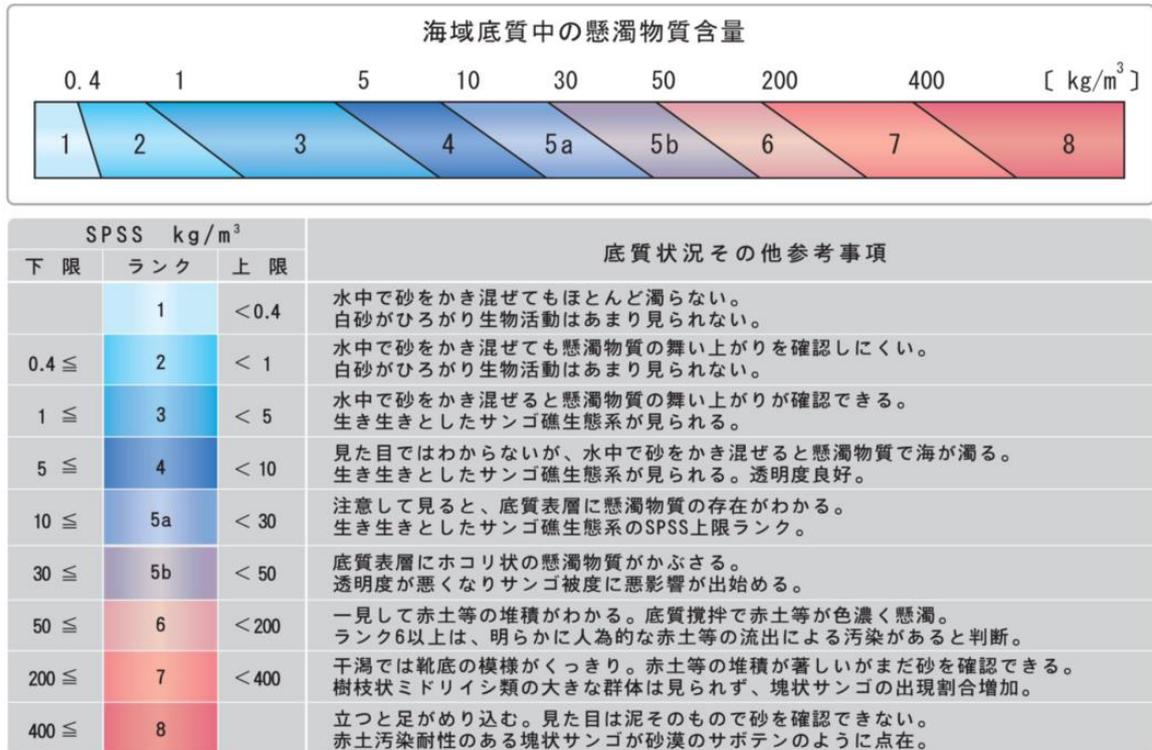
SPSS、SPSSランク及び底質外観等との関連については「沖縄県衛生環境研究所報第37号 pp.99-104」、「沖縄県の赤土流出について -赤土等ガイドブック-」、「沖縄県赤土等流出防止対策基本計画」を参考とした。「沖縄県の赤土流出について -赤土等ガイドブック-」に記載されたSPSS、SPSSランクと対応する底質状況その他参考事項を図 5.1.2-2に示した。

図 5.1.2-2 SPSS、SPSSランクと対応する底質状況その他参考事項
 (「沖縄県の赤土流出について -赤土等ガイドブック-」より引用)

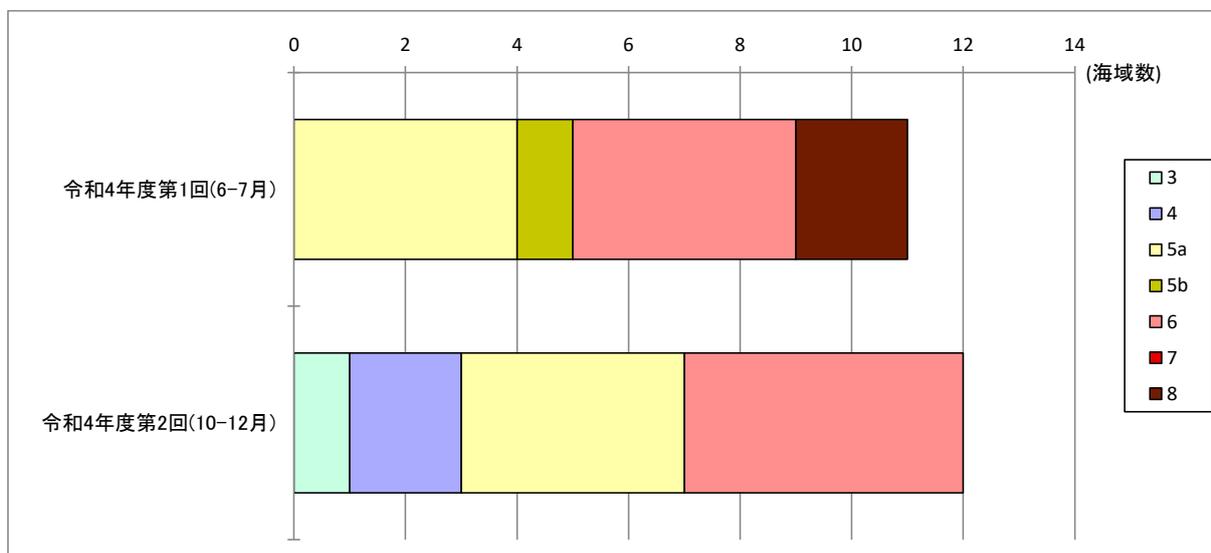
図 5.1.2-3 SPSSランク別海域数

明らかに人為的な影響により赤土等堆積があると判断されるSPSSランク 6 以上の海域は、第 1 回調査(6-7 月)では 6 海域(54.5%)、第 2 回調査(10-12 月)では 5 海域(41.7%)であった。

梅雨後に当たる第1回調査において、SPSSランク6以上の海域は6海域であり、そのうち2海域においてSPSSランク8が確認された。その後第2回調査において、SPSSランク6以上の海域は5海域であり、SPSSランク8の海域は確認されなかった。

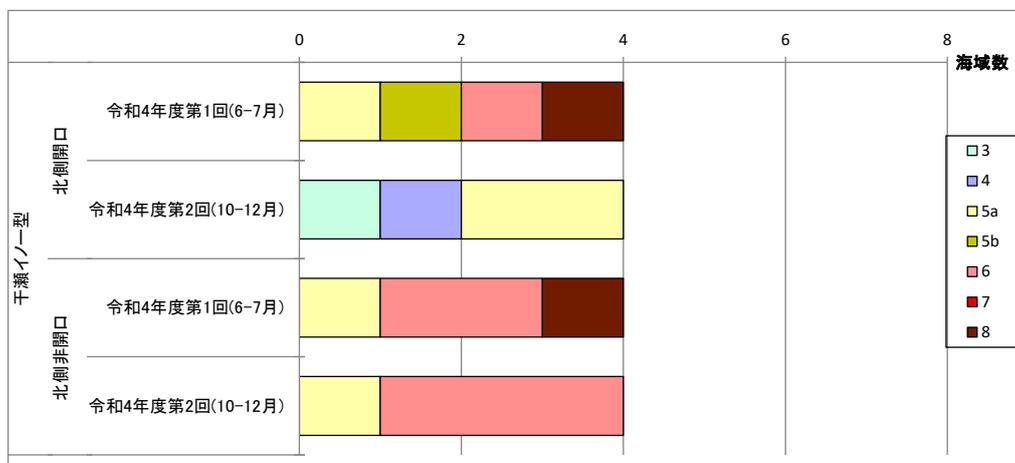
図 5.1.2-4 干瀬イノー型海域のSPSSランク別海域数

第1回調査時において、平南川河口でSPSSランク8、源河川河口でSPSSランク6、赤瀬海岸でSPSSランク5a、白保海域でSPSSランク5bであり、SPSSランク6以上の海域は2海域であった。昨年度(令和3年度)第2回目調査と比較すると、すべての海域において、悪化傾向がみられた。この海域タイプにおいては、冬は拡散能が高いと考えられることから、今年度(令和4年度)の梅雨時の降雨により、赤土等が流出し海域に堆積したためと考えられる。

第2回調査時では、第1回調査と比べ、全海域でSPSSランクが改善しており、これは今年度(令和4年度)の台風の影響で波浪による拡散が起こったと考えられる。

第1回調査(梅雨後)において、平良川河口でSPSSランク8、アージ島海域と宮良川河口でSPSSランク6、大度海岸でSPSSランク5aであり、半数以上の海域がSPSSランク6以上であった。昨年度(令和3年度)第2回目調査と比較すると、平良川河口において悪化傾向がみられ、それ以外の海域では変化がなかった。悪化傾向のある海域については、昨年度(令和3年度)第2回目調査以後の1月から今年度(令和4年度)梅雨時にかけての降雨により、赤土等が流出し海域に堆積したためと考えられる。

第2回調査時では、第1回調査と比べ、平良川河口ではSPSSランクが改善しており、アージ島海域と大度海岸及び宮良川河口ではSPSSランク6を維持した。これは今年度(令和4年度)の台風の波浪により、一部の海域で拡散が進んだものと考えられる。

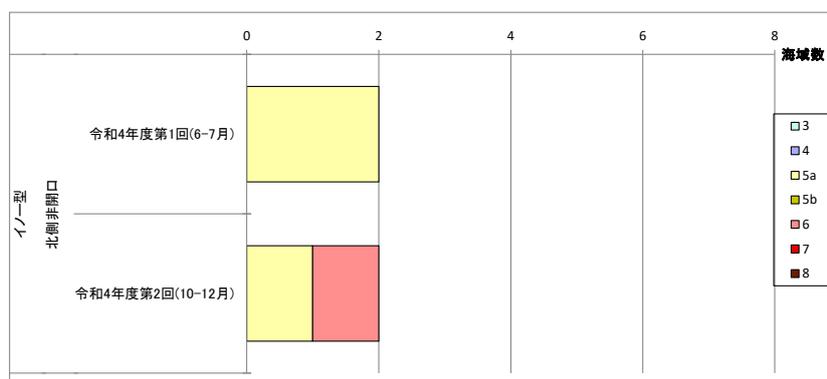
図 5.1.2-5 イノー型海域のSPSSランク別海域数

第1回調査時(梅雨後)において、漢那中港川河口と加武川河口でSPSSランク5aであった。昨年度(令和3年度)第2回調査と比較すると、漢那中港川河口において改善傾向がみられ、加武川河口においてSPSSランクの維持が確認された。これは第1回調査(梅雨後)前に台風4号の接近があり、梅雨後に堆積した赤土等の拡散が進んだものと考えられる。第2回調査では、第1回調査と比べ、漢那中港川河口においてはSPSSランクの維持が確認されたが、加武川河口においては悪化傾向が確認された。これは、今年度7-10月総雨量が多雨傾向であった事と第1回調査(梅雨後)後の台風接近が9月以降無かった事により、赤土等が海域に堆積したためと考えられる。

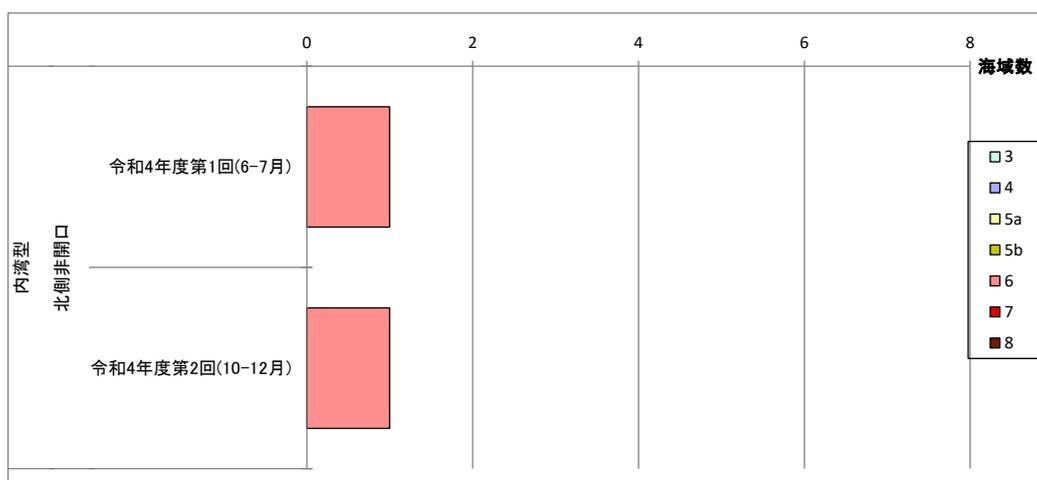
図 5.1.2-6 内湾型海域のSPSSランク別海域数

第1回調査時(梅雨後)及び第2回調査において、石川川(うるま市)河口はSPSSランク6であった。昨年度(令和3年度)第2回調査と比較すると、石川川(うるま市)河口(SPSSランク6)において、SPSSランクの継続が確認された。これは、昨年度(令和3年度)第2回調査以後の1月から今年度(令和4年度)梅雨時にかけての降雨及び今年度(令和4年度)の7-10月総雨量が多雨傾向であったことにより、赤土等が流出し海域へ堆積したためと考えられる。また、内湾型は、地形上波浪が発生しにくいことから、台風の影響が少なかったと考えられる。

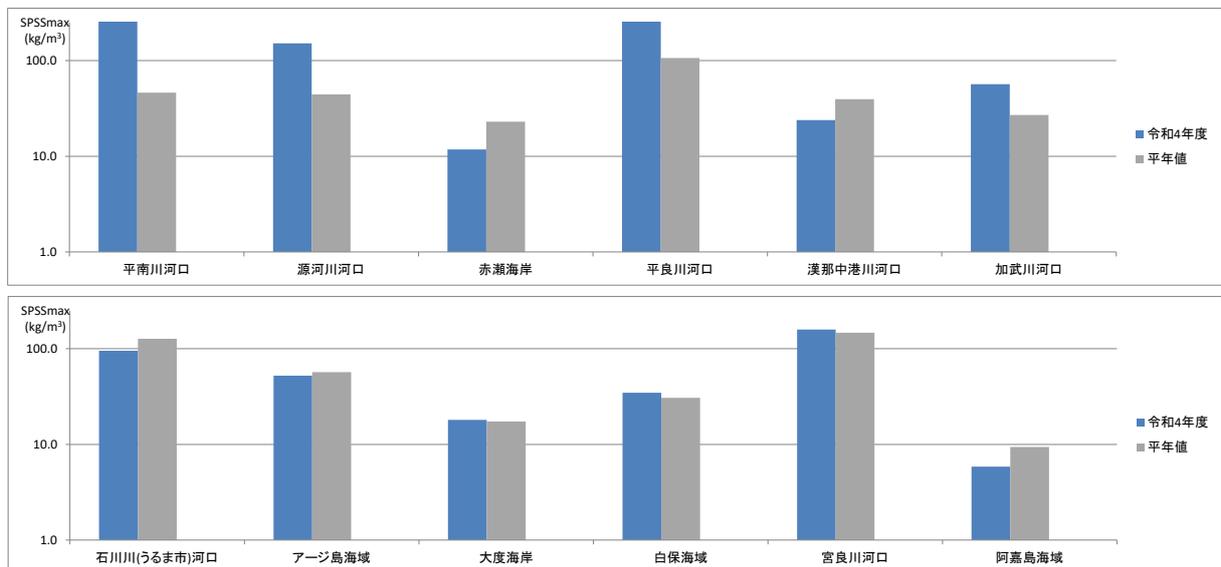
図 5.1.2-7 今年度(令和4年度)と平年の年間最大SPSS値の比較

第1回調査において、SPSSランク6以上の海域は、平南川河口、源河川河口、平良川河口、石川川(うるま市)河口、アージ島海域、宮良川河口の6海域であり、その割合は54.5%であった。そのうち平南川河口、源河川河口の2海域の平年値はSPSSランク5b以下であり、平年値と比べると今年度(令和4年度)のSPSSランクは悪化した。今年度(令和4年度)のSPSSランクが平年値のSPSSランクより改善した海域は漢那中港川のみであり、悪化した海域は平南川河口、源河川河口、平良川であり、それ以外はSPSSランクを維持した。

第2回調査において、SPSSランク6以上の海域は、平良川河口、加武川河口、石川川(うるま市)河口、アージ島海域、宮良川河口の5海域であり、その割合は41.7%であった。そのうち平良川河口、加武川河口、アージ島海域の平年値はSPSSランク5b以下であり、平年値と比べると今年度(令和4年度)のSPSSランクは悪化した。今年度(令和4年度)のSPSSランクが平年値より改善した海域は赤瀬海岸のみであり、悪化した海域は石川川(うるま市)河口、宮良川河口であり、それ以外はSPSSランクを維持した。

今年度(令和4年度)の沖縄本島周辺の海域の年間最大SPSSランクは、平年値の年間最大SPSSランクと比較して、平南川河口、源河川河口、平良川河口、加武川河口の4海域が悪化、漢那中港川河口が改善、それ以外は同じであった。これは年間を通して最も赤土等の流出が懸念される梅雨の5-6月に平年よりも降水量が顕著に多かったことが原因であると考えられる。特に平南川河口、源河川河口、加武川河口において、平年値はSPSSランク5b以下であったのに対して、今年度(令和4年度)はSPSSランク6以上と悪化した。

今年度(令和4年度)の石垣島周辺の海域の年間最大SPSSランクは、平年値の年間最大SPSSランクと比較してすべての海域において維持していた。降水量が顕著に多かったにも関わらず、SPSSランクを維持した要因は、9月上旬に暴風を伴う台風11号が八重山地方に接近したことにより、海域の赤土等が拡散したためと考えられる。

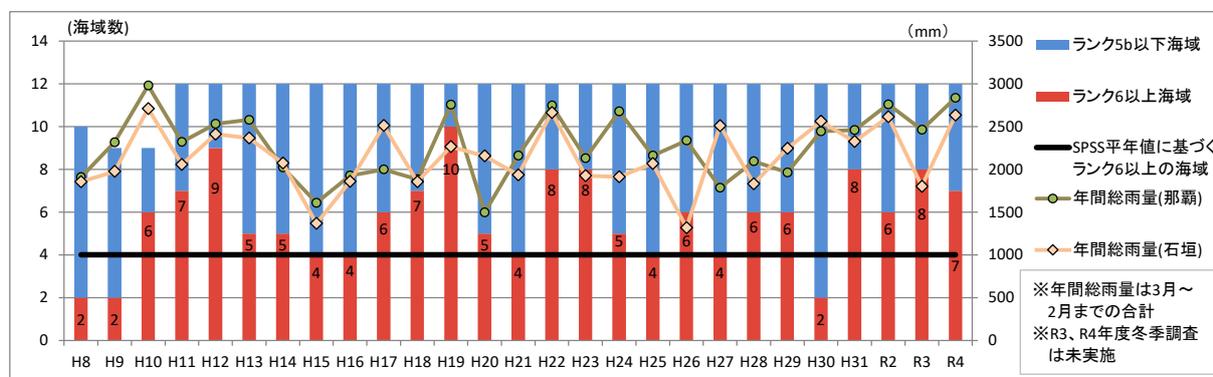
図 5.1.2-8 年間最大SPSSランク6以上の海域数の推移
及び那覇観測所と石垣観測所における年間総雨量(3月～2月)の推移

SPSSランク6以上の海域数は2～10の範囲で変動しており、SPSS平年値に基づくランク6以上の海域数は4であった。

年間総雨量と比較してみると、SPSSランク6以上の海域数は、雨量に伴って増減している状況が確認される(平成24年度、平成30年度、令和2年度は除く)。このことから、海域における赤土等堆積量は降水量の影響を顕著に受けていると考えられる。

今年度(令和4年度)は、沖縄本島及び石垣島における梅雨時期(5-6月期)の降水量が平年に比べ多く、SPSSランク6以上の海域数は平年より3海域多い7海域であった。

なお、平成24年度、平成30年度、令和2年度は比較的総雨量が多いにも関わらず、SPSSランク6以上の海域数は比較的少ない状況にあった。平成24年度と平成30年度は、梅雨時期に台風が来襲しており、第1回調査(梅雨後)前に赤土等が拡散した可能性が高いと考えられる。令和2年度は、梅雨時期に台風の襲来は無く、降雨量が多かったにも関わらずSPSSランク6以上の海域数が少ない原因は不明であった。

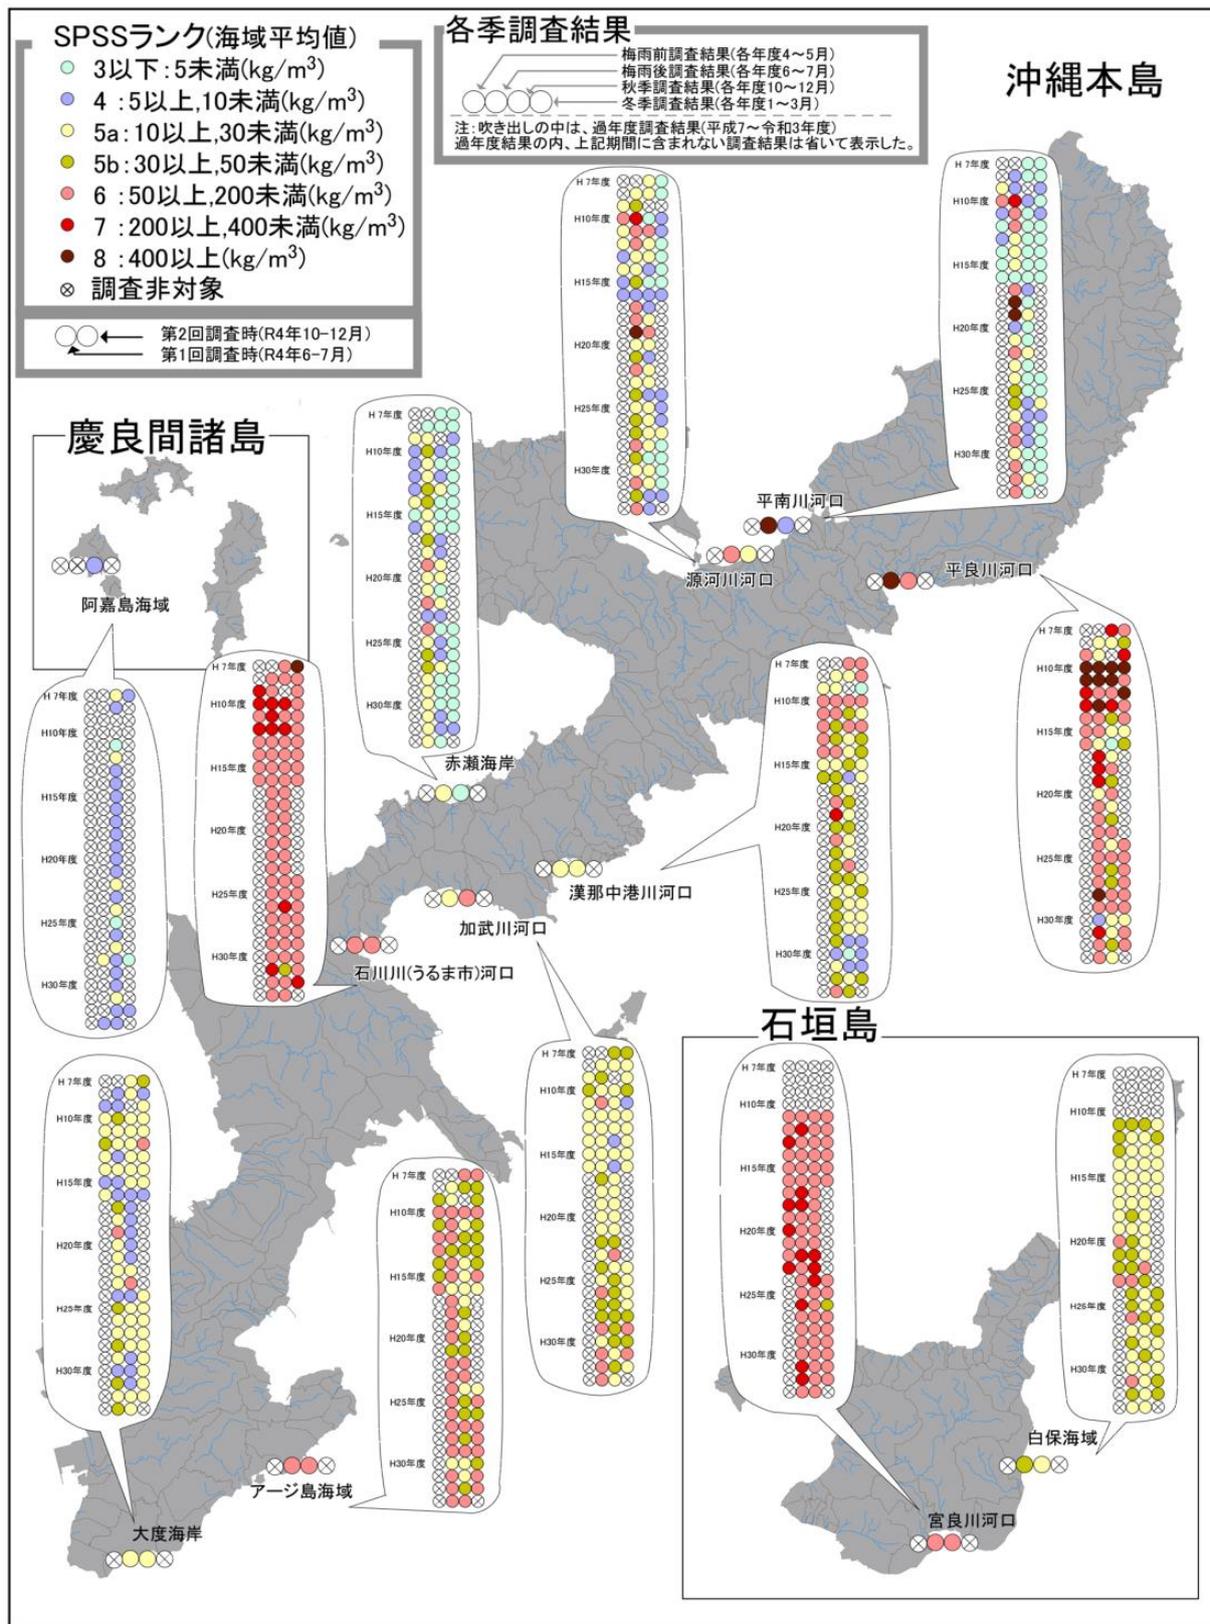
図 5.1.2-9 各海域における経年の各季SPSSランク (過年度各季SPSSランク表示版)

なお、一年を梅雨前(4-5月)、梅雨後(6-7月)、秋季(10-12月)、冬季(1-3月)に分け、過年度調査結果の内、この期間に含まれない調査結果は省いた。同年度、同季内に2回以上調査している場合は、各季の中間日に近い調査結果を採用した。

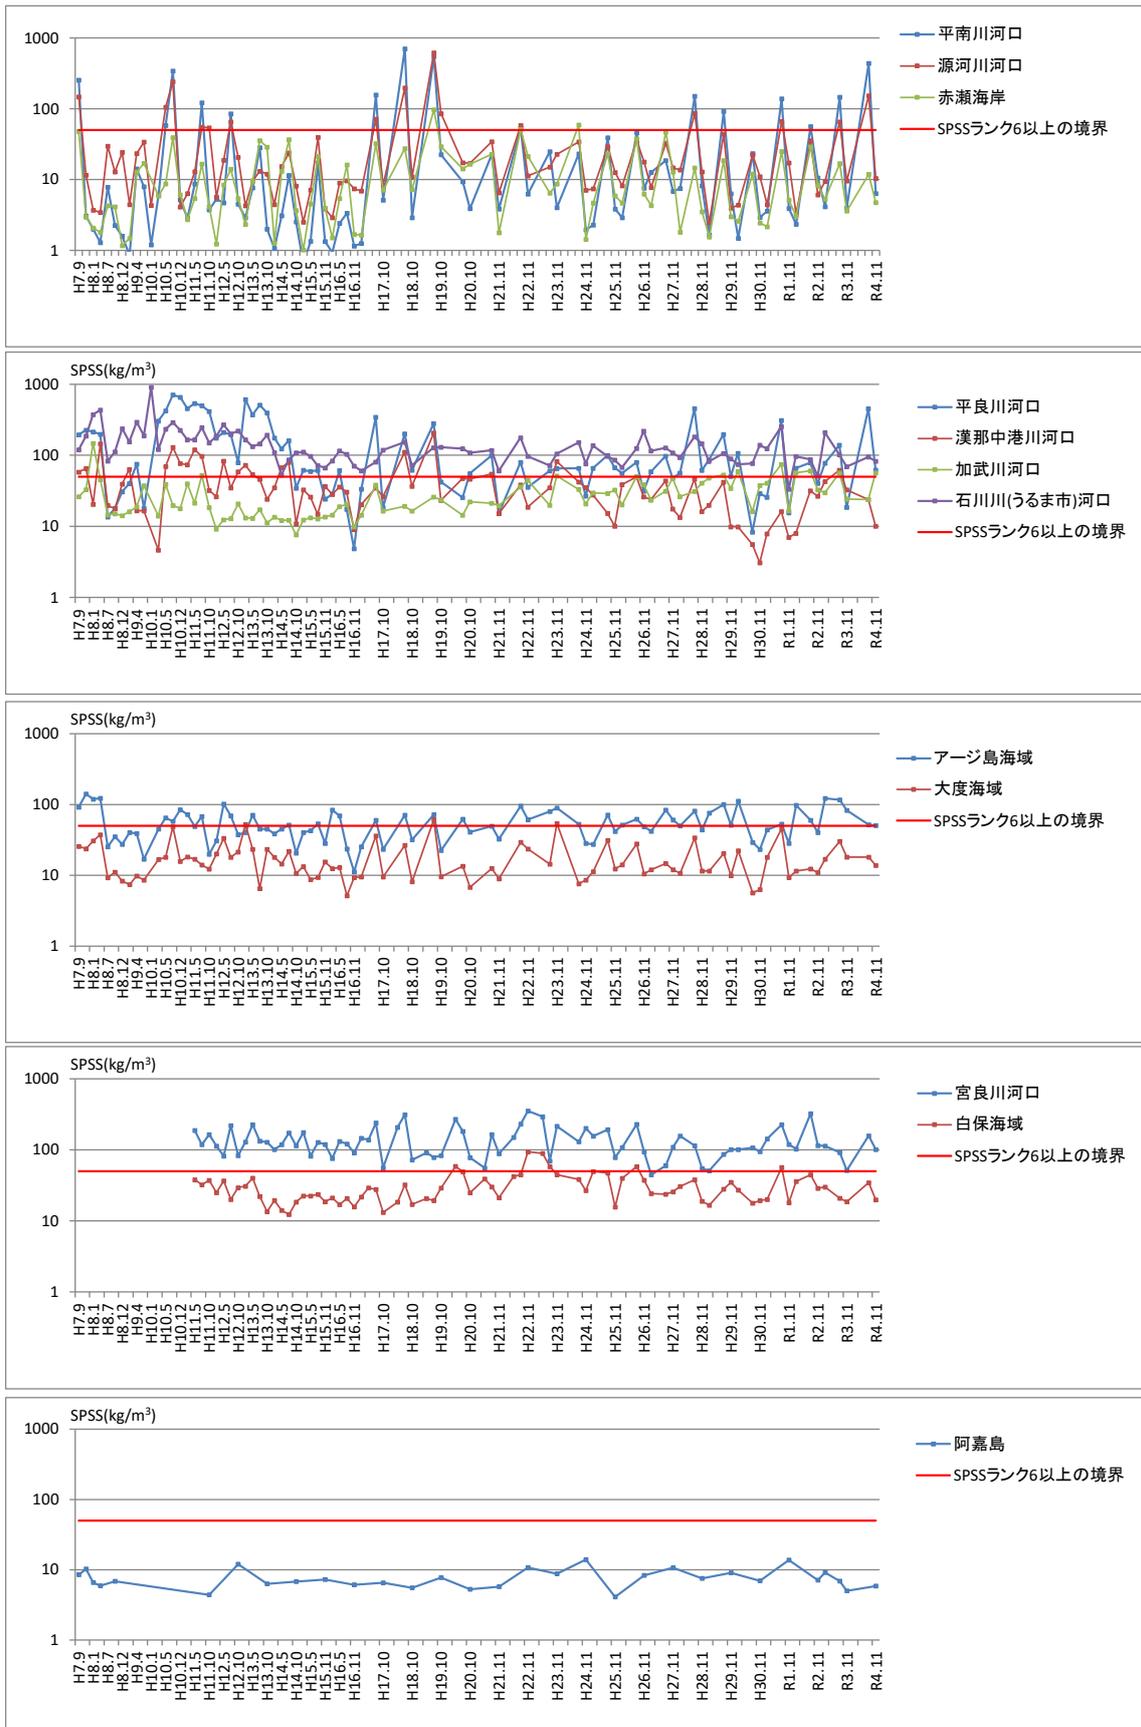
図 5.1.2-11 海域別経年SPSS値推移状況

平南川河口、源河川河口では、平成10～12年、平成17～19年、平成22年度、平成28年度、平成29年度(平南川河口のみ)、平成31年度、令和2年度(平南川河口のみ)、令和3年度、今年度(令和4年度)において、主に梅雨後にSPSSランク6以上を記録した。名護における3-6月期の降水量をみると、平成10年度(1083.5mm)、平成17年度(1037.5mm)、平成18年度(926.5mm)、平成19年度(1151mm)、平成28年度(1003mm)、平成29年度(1146.5mm)、平成31年度(1155.5mm)、令和2年度(1055.5mm)、令和3年度(1106.5mm)、令和4年度(1540.5mm)では平年値と比べ多雨傾向であり、SPSSランク6以上を記録した年と一致する。この2海域においては、梅雨時を含む3-6月の降雨量が多かった年度の梅雨後調査において、SPSSランクが悪化する傾向が確認された。

平良川河口では、梅雨後はほぼ毎年SPSSランク6以上が確認されている。これは、降水量が平年より著しく少なかった平成27年度も同様であった。秋季においてはSPSSランクが改善する年もあるが、冬季は再びSPSSランク6以上に悪化する傾向にあった。

平成10年からの5年間程はSPSSランク6以上が続く状態であったが、その後は一旦秋季に堆積量が減少する年度が多くなった。また、平成17～19年度、平成31年度の梅雨後調査においてはSPSSランク7、平成28年度、今年度(令和4年度)の梅雨後調査においてはSPSSランク8を観測したが、これらの年の3-6月期は平年値より多雨傾向であった。

漢那中港川河口では、平成10年からの5年間程は頻繁にSPSSランク6が確認されたが、それ以降は梅雨後調査時に散発的(平成18～19、21年、令和3年度)に見られるようになった。このうち、平成18、19年度、令和3年度については、3-6月期は多雨であったことと一致した。平成23年は秋季調査時にSPSSランク6が確認された。しかしながら、その後の調査では、平成24年度からSPSSランク5b以下で推移し、更に平成29年度の秋季調査からはSPSSランク5a以下で推移していることから、重点的な陸域対策の効果が現れている可能性が考えられる。

加武川河口では、平成22年度以前は多くの年度でSPSSランク5b以下であり、梅雨時に多雨傾向であった平成17、18年度もSPSSランクは6以上に悪化していなかったことから、当時は陸域に懸念される恒常的な赤土等流出源は殆ど無かったと考えられていた。しかし、近年はSPSSランク6を記録する回数が増加傾向となった(平成26年度梅雨後、平成29年度梅雨後及び冬季、平成31年度梅雨後及び冬季、令和2年度梅雨後、令和3年度梅雨後、今年度(令和4年度)秋季)。

石川川(うるま市)河口では、調査開始から現在まで常にSPSSランク6以上であったが、平成31年度秋季において、初めてSPSSランク5bが確認された。基本的には本海域は内湾型であり拡散が起こりづらいことから、堆積が続いているものと考えられるが、平成31年度のように梅雨後に台風が頻発した場合には、拡散が起こると予想される。

アージ島海域では、梅雨後はほぼ毎年SPSSランク6が確認されている。これは、降水量が平年より著しく少なかった平成27年度も同様であった。平成10、22、23、27、29、令和2年度、今年度(令和4年度)は、SPSSランク6が各年の全調査を通して継続した。それ以外の殆どの年度は、秋季にSPSSランク5b以下に改善され、冬季にSPSSランク5b以下を維持もしくは再びSPSSランク6に悪化する傾向がみられた。

大度海岸では、経年的に殆どSPSSランク5b以下であるが、散発的にSPSSランク6が確認された(平成12年度冬季、平成19年度梅雨後、平成23年度秋季)。大度海岸においては平成9年に大度洞穴の下流地下水脈にコンクリート堤体が打設され、農業用水かんがいダムが建設されて以降、30～40mmの降雨でも濁水が大度洞穴から湧出し、側溝から大度海岸へ流出しており、地下ダム建設に伴う地下水位の上昇が影響しているものと懸念される(「海域における赤土汚染モニタリング 沖縄県衛生環境研究所報第34号(2000) pp.85-95」を参照)。しかし、平成23年秋季以降にSPSSランク6以上は確認されておらず、基本的に赤土等の堆積状況は改善傾向にあると考えられる。

白保海域では、経年的に各季ともSPSSランク 5aもしくは 5bで推移してきたが、平成 20 年度の梅雨前調査、平成 22 年度の秋季調査、平成 23 年度の梅雨前及び梅雨後調査、平成 26 年度梅雨後調査、平成 31 年度梅雨後調査でSPSSランク 6 を記録した。これらが確認されたのは顕著な多雨による散発的なものであり、また平成 31 年度梅雨後調査以降SPSSランク 6 以上は確認されておらず、基本的に赤土等の堆積状況は改善傾向にあると考えられる。

宮良川河口では、平成26年冬季以外、常にSPSSランク6以上で推移している。本海域の海域タイプは干瀬イノー型であるが、湾であり拡散が比較的起こりづらいこと、農地からの著しい赤土等の流出量が著しいことが推定されており(「2.3陸域情報」参照)、継続的に赤土等が堆積しているものと考えられる。

阿嘉島海域は当初から、赤土等の堆積のない対照海域としてモニタリング調査が継続されてきた。経年結果においても、ほぼSPSSランク4であり、清浄な状態を保っている。

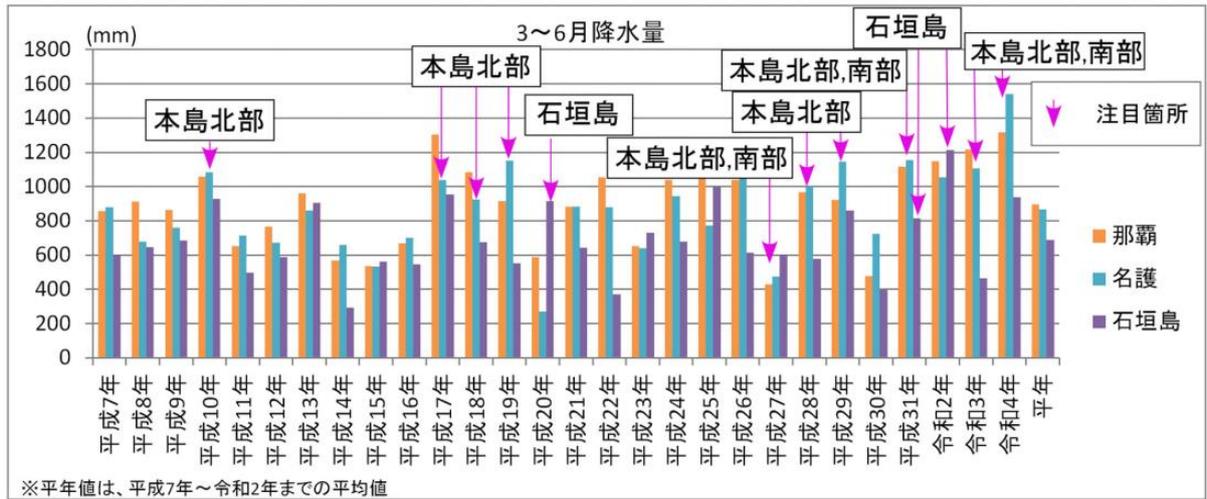
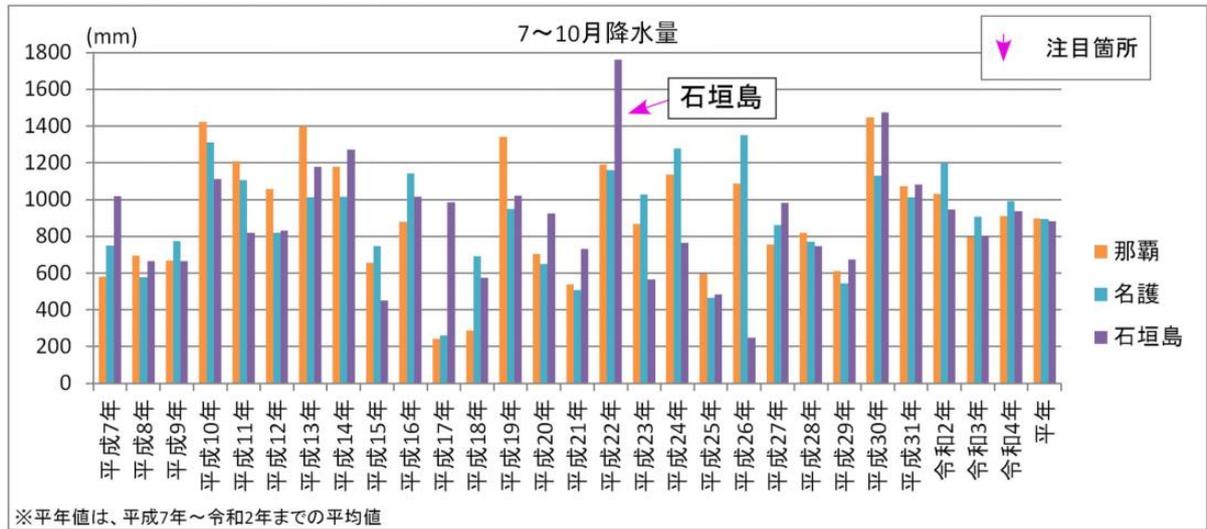
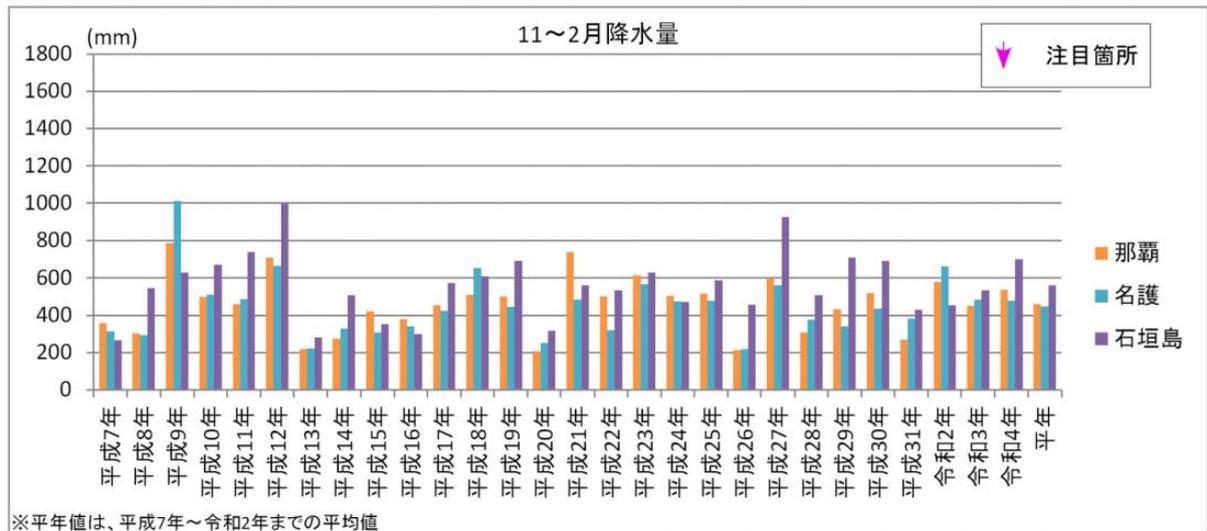
図 5.1.2-12 那覇、名護、石垣島における3期(3~6月、7~10月、1~2月)の経年降水量

注：p.5.1.2-17～p.5.1.2-19 に示した各海域における経年変化の概要の注目箇所を図中に表記した。

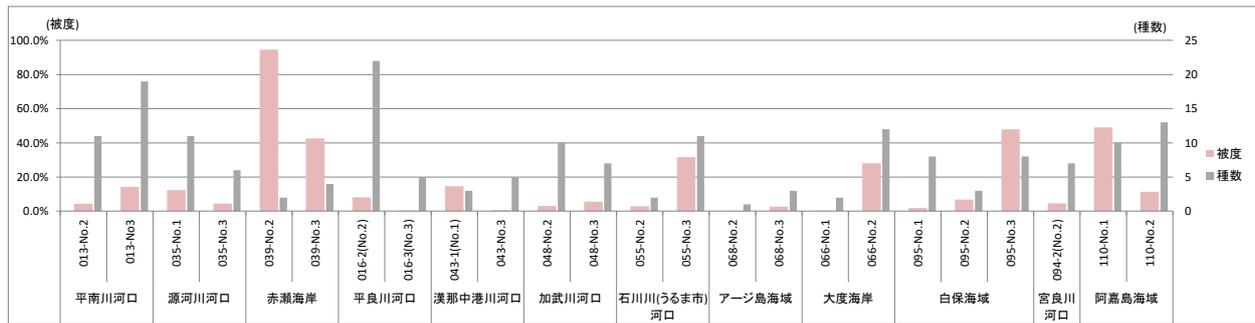
図 5.1.3-1 コドラート内被度および種数

サンゴ類の被度は、0.2%から94.6%まで確認された。被度が最も低かった地点は、アージ島海域(068-No.2)であり、被度が最も高かった地点は、赤瀬海岸(039-No.2)であった。

サンゴ種数は、1から19種まで様々で、種数が最も少なかった地点は、アージ島海域(068-No.2)であり、種数が最も多かった地点は、平南川河口(013-No.3)であった。

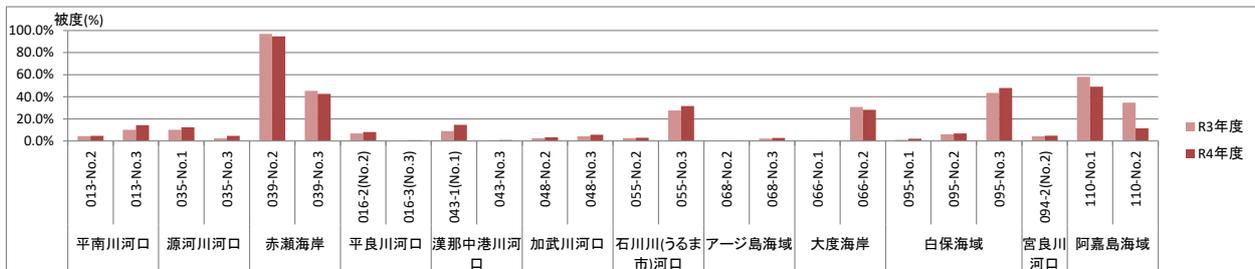
図 5.1.3-2 昨年度(令和3年度)と今年度(令和4年度)のコドラート内サンゴ被度の比較

今年度(令和4年度)、阿嘉島海域(110-No.1) (昨年度(令和3年度): 57.9%、今年度(令和4年度): 49.0%)、阿嘉島海域(110-No.2)(昨年度(令和3年度): 34.5%、今年度(令和4年度): 11.3%)では、10%程度以上のサンゴ被度の減少が確認された。これらの地点の被度減少の原因については「5.1.3(3)」にて検討を行った。

また、それ以外の地点では10%程度未満の微増もしくは微減であった。

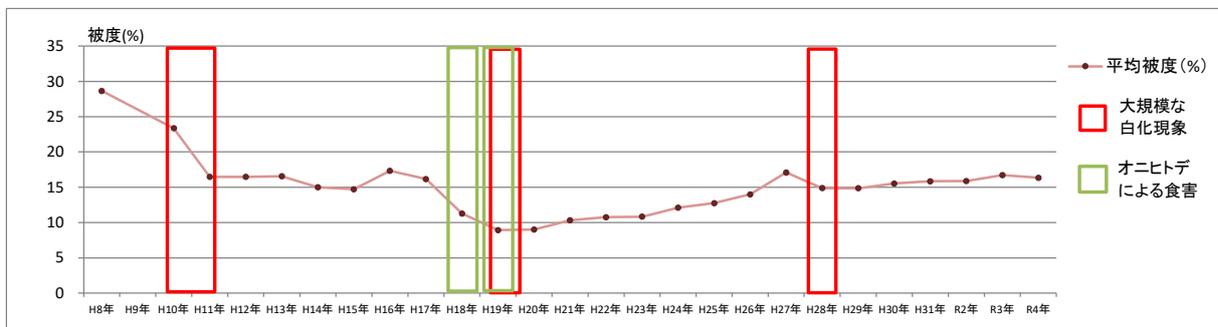
図 5.1.3-3 経年におけるサンゴ類の被度の比較(全調査地点平均)

平成7年度以降のサンゴ類の被度の経年変化状況(全調査地点平均)を図5.1.3-3に示した。大規模な白化現象が確認された平成10年から11年にかけて、被度が急激に減少した。さらに平成18年、19年度、阿嘉島海域110-No.2でのオニヒトデの食害によるミドリイシ属の死滅、白保海域(095-No.1)、大度海域(066-No.2)での原因不明のコモンサンゴ属の死滅、白保海域(095-No.3)での台風によると思われるコドラート枠内の基盤の崩壊などにより被度がさらに減少した。

平成20年度以降は、若干の増加傾向が確認されていたものの、平成28年度に大規模な白化現象が確認され、平成27年度から28年度にかけて被度が減少した。平成29年度から令和3年度にかけて若干の増加傾向となっていたが、令和3年度から今年度(令和4年度)にかけては若干の減少傾向となっている。

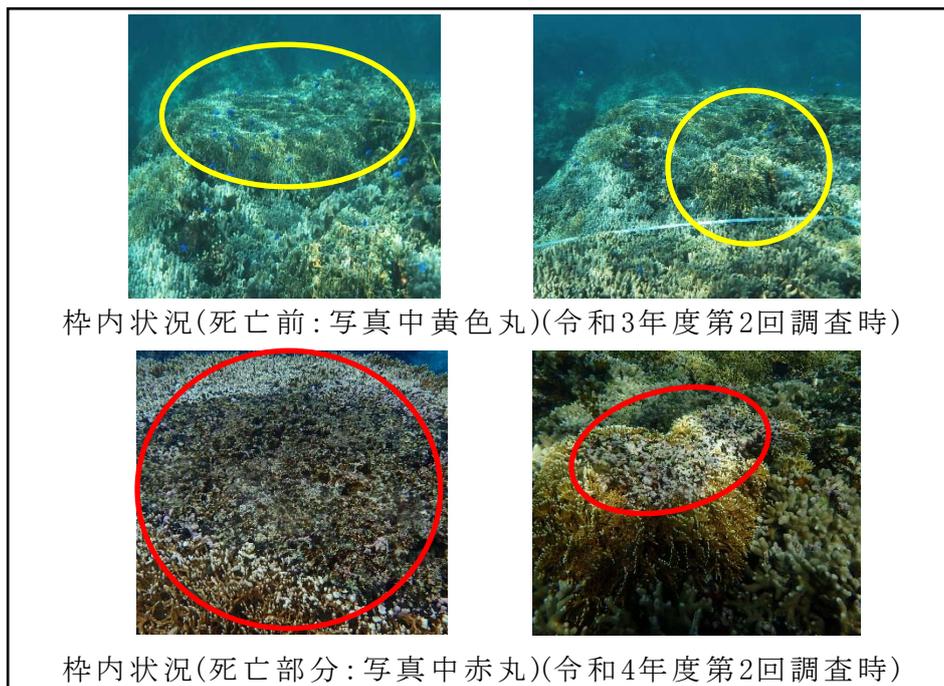
図 5.1.3-4 阿嘉島海域(110-No.1)(対照地点)のサンゴ減退状況

阿嘉島海域(110-No.1)において、サンゴ被度の著しい減少が確認された(令和 3 年度:57.9%、令和 4 年度:49.0%)。サンゴ被度の減少の主要因は、大型のアナサンゴモドキ属(樹枝状)2 群体の部分死によるものであった(図 5.1.3-4)。

本地点近傍の渡嘉志久ビーチ(108-1)で得られたロガーデータを基とするDHW値は2.9であり、高水温によるサンゴの白化が発生する可能性が高いとされるDHW値4以上を下回ったことから、白化及びそれに伴う弊死である可能性は低いと考えられる(「2.3.4 サンゴ白化の可能性判定」参照)。

またコドラート内、その周辺において食害生物であるオニヒトデ及びシロレイシダマシ類は確認されなかった。

本地点では、第一回調査を実施していないが、本地点周辺には赤土等流出源となる河川、河口等が確認されていないこと、第二回調査時に周辺のサンゴ群体上を含め浮泥等の堆積は確認されていないことから、赤土等の堆積による影響は低いと考えられる(表 5.1.3-2)。

なお、今年度(令和 4 年度)に接近した台風のうち、台風 11 号(那覇接近 8/31~9/5)において那覇の最大瞬間風速が 19.9m/s(南南東)であったことから、波浪等によるサンゴのかく乱が発生した可能性が考えられるが、本地点で見られた部分死との関連は考えにくい。

以上のことから、本地点の被度減少の原因は不明である。

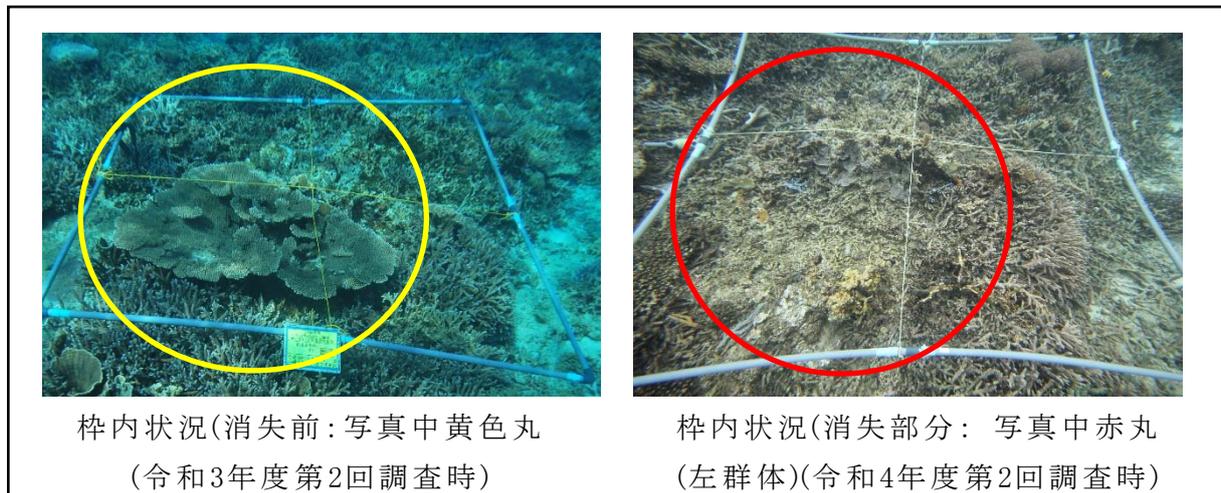
図 5.1.3-5 阿嘉島海域(110-No.2)(対照地点)のサンゴ減退状況

阿嘉島海域(110-No.2)において、サンゴ被度の著しい減少が確認された(令和3年度:34.5%、令和4年度:11.3%)。サンゴ被度の減少の主要因は、ミドリイシ属(樹枝状・テーブル状)群体の消失によるものであった(図 5.1.3-5)。

本地点近傍の渡嘉志久ビーチ(108-1)で得られたロガーデータを基とする DHW 値は 2.9 であり、高水温によるサンゴの白化が発生する可能性が高いとされる DHW 値 4 以上を下回ったことから、白化及びそれに伴う弊死である可能性は低いと考えられる(2.3.4 サンゴ白化の可能性判定を参照)。

またコドラート内、その周辺において食害生物であるオニヒトデ及びシロレイシダマシ類は確認されなかった。

今年度(令和4年度)に接近した台風のうち、台風11号(那覇接近 8/31~9/5)において那覇の最大瞬間風速が 19.9m/s(南南東)であったことから、波浪等によるサンゴの消失が発生した可能性が高いと考えられる。

枠内状況(消失前:写真中黄色丸
(令和3年度第2回調査時)

枠内状況(消失部分:写真中赤丸
(左群体)(令和4年度第2回調査時)
