## 令和6年11月8日からの大雨に係る被害及び対応状況

## 【11 土木建築部】

# 11月8日からの大雨に係る被害箇所及び現状 (沖縄県企業局)

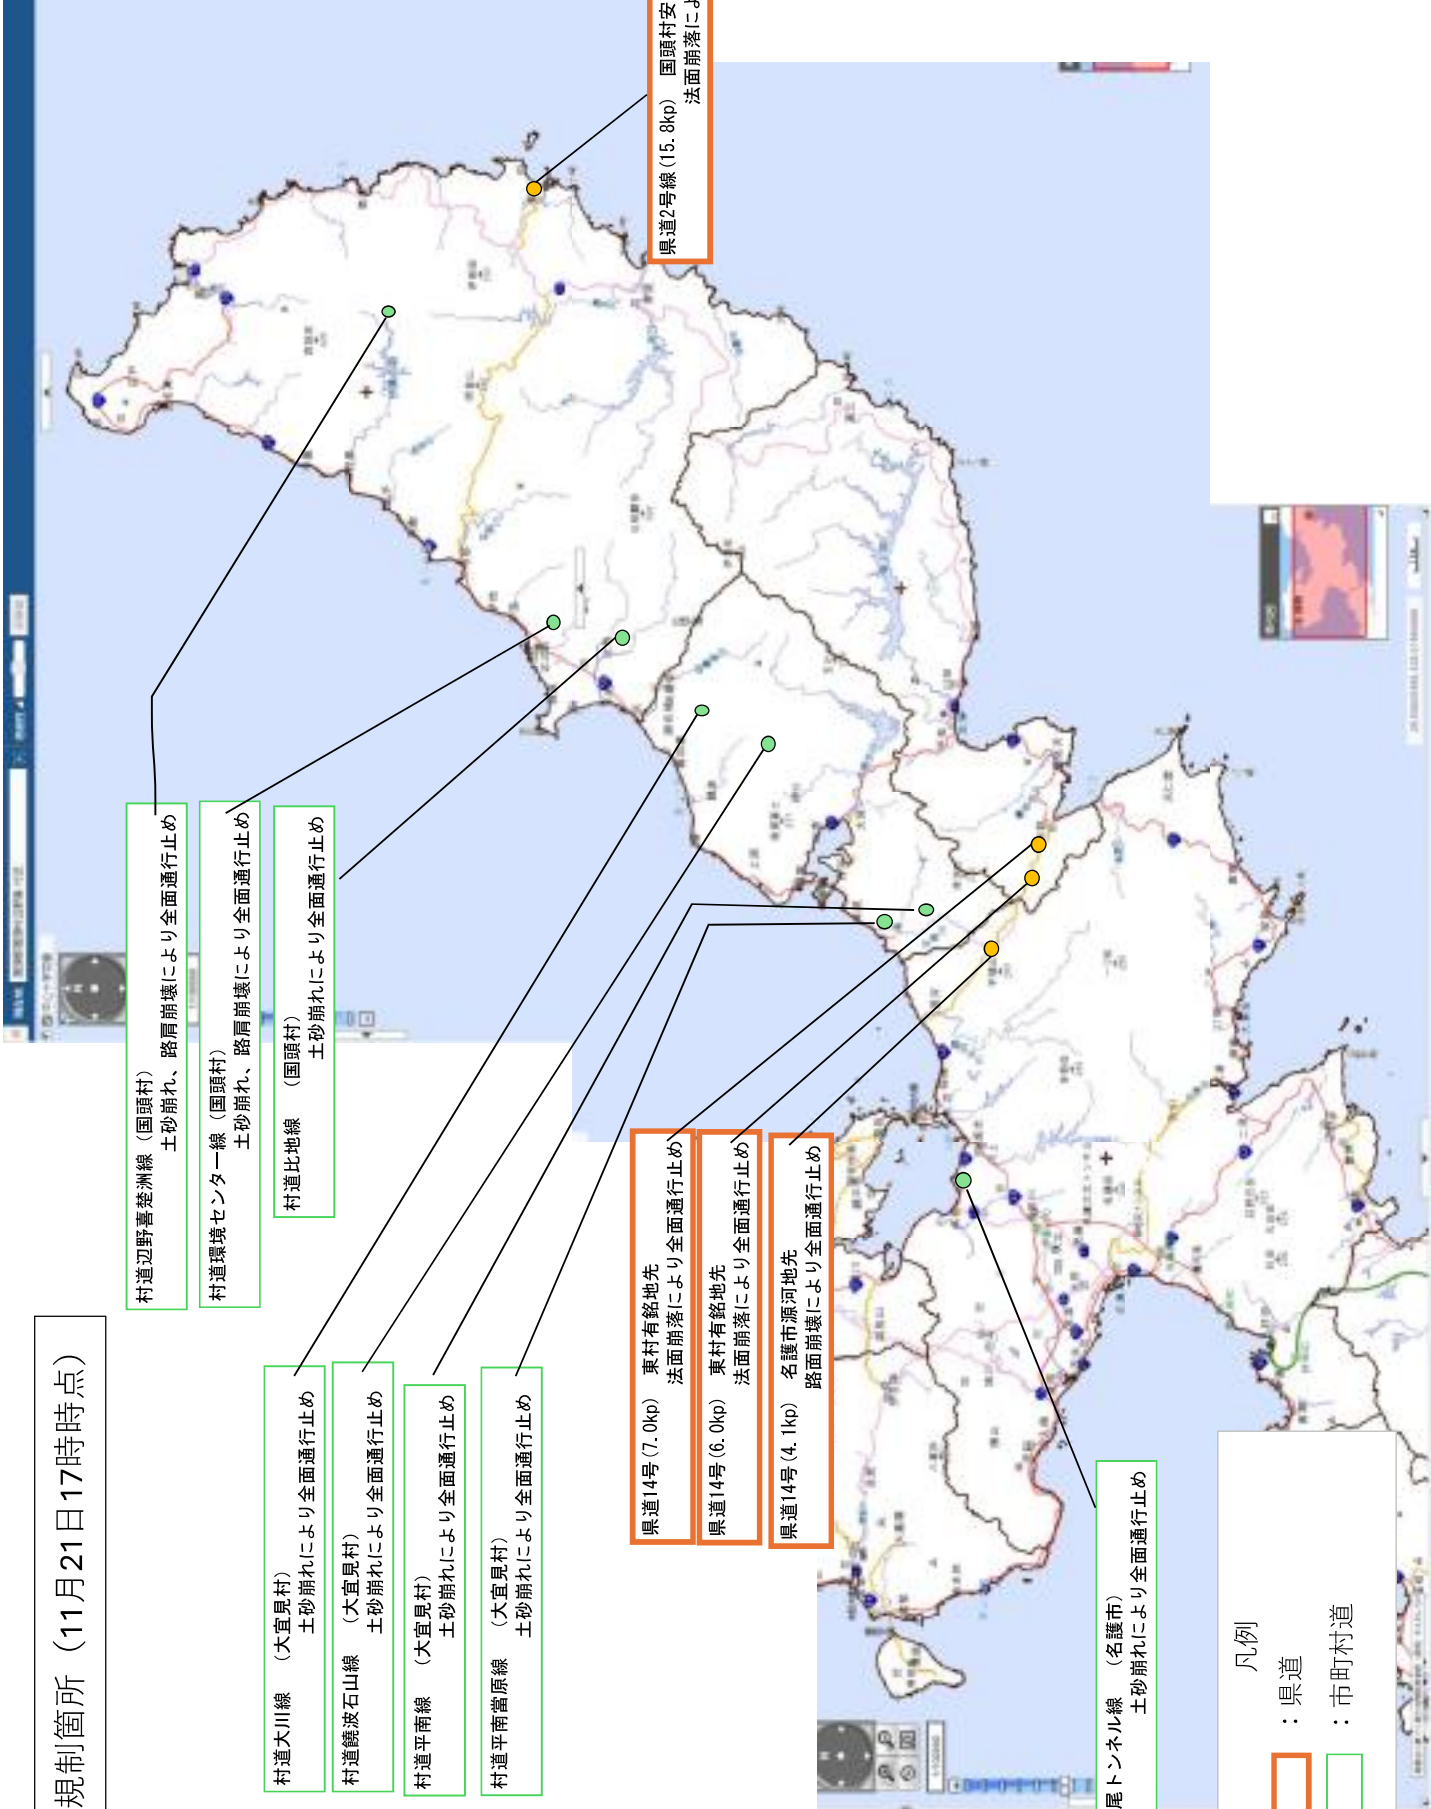
通行規制箇所 (11月21日17時時点)

村道辺野喜楚洲線 (国頭村)  
土砂崩れ、路肩崩壊により全面通行止め

村道環境センター線 (国頭村)  
土砂崩れ、路肩崩壊により全面通行止め

村道比地線 (国頭村)  
土砂崩れにより全面通行止め

村道大川線 (大宜見村)  
土砂崩れにより全面通行止め

村道饒波石山線 (大宜見村)  
土砂崩れにより全面通行止め

村道平南線 (大宜見村)  
土砂崩れにより全面通行止め

村道平南嵩原線 (大宜見村)  
土砂崩れにより全面通行止め

県道14号 (7.0kp) 東村有銘地先  
法面崩落により全面通行止め

県道14号 (6.0kp) 東村有銘地先  
法面崩落により全面通行止め

県道14号 (4.1kp) 名護市源河地先  
路面崩壊により全面通行止め

県道2号線 (15.8kp) 国頭村安田地先  
法面崩壊により片側通行止め

市道仲尾トンネル線 (名護市)  
土砂崩れにより全面通行止め

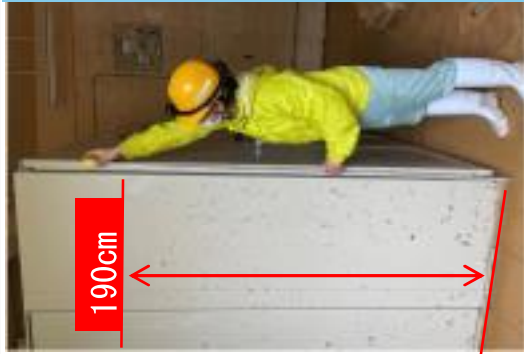
※平南取水ポンプ場浸水状況

水没のため、施設全体の更新が必要

⑨ 平南取水ポンプ場 (大宜味村津波)  
ポンプ場全体の浸水により設備不良  
河川土砂堆積
