令和6年11月8日からの大雨に係る被害及び対応状況

【11 土木建築部】

11月8日からの大雨に係る被害箇所及び現状 (沖縄県企業局)

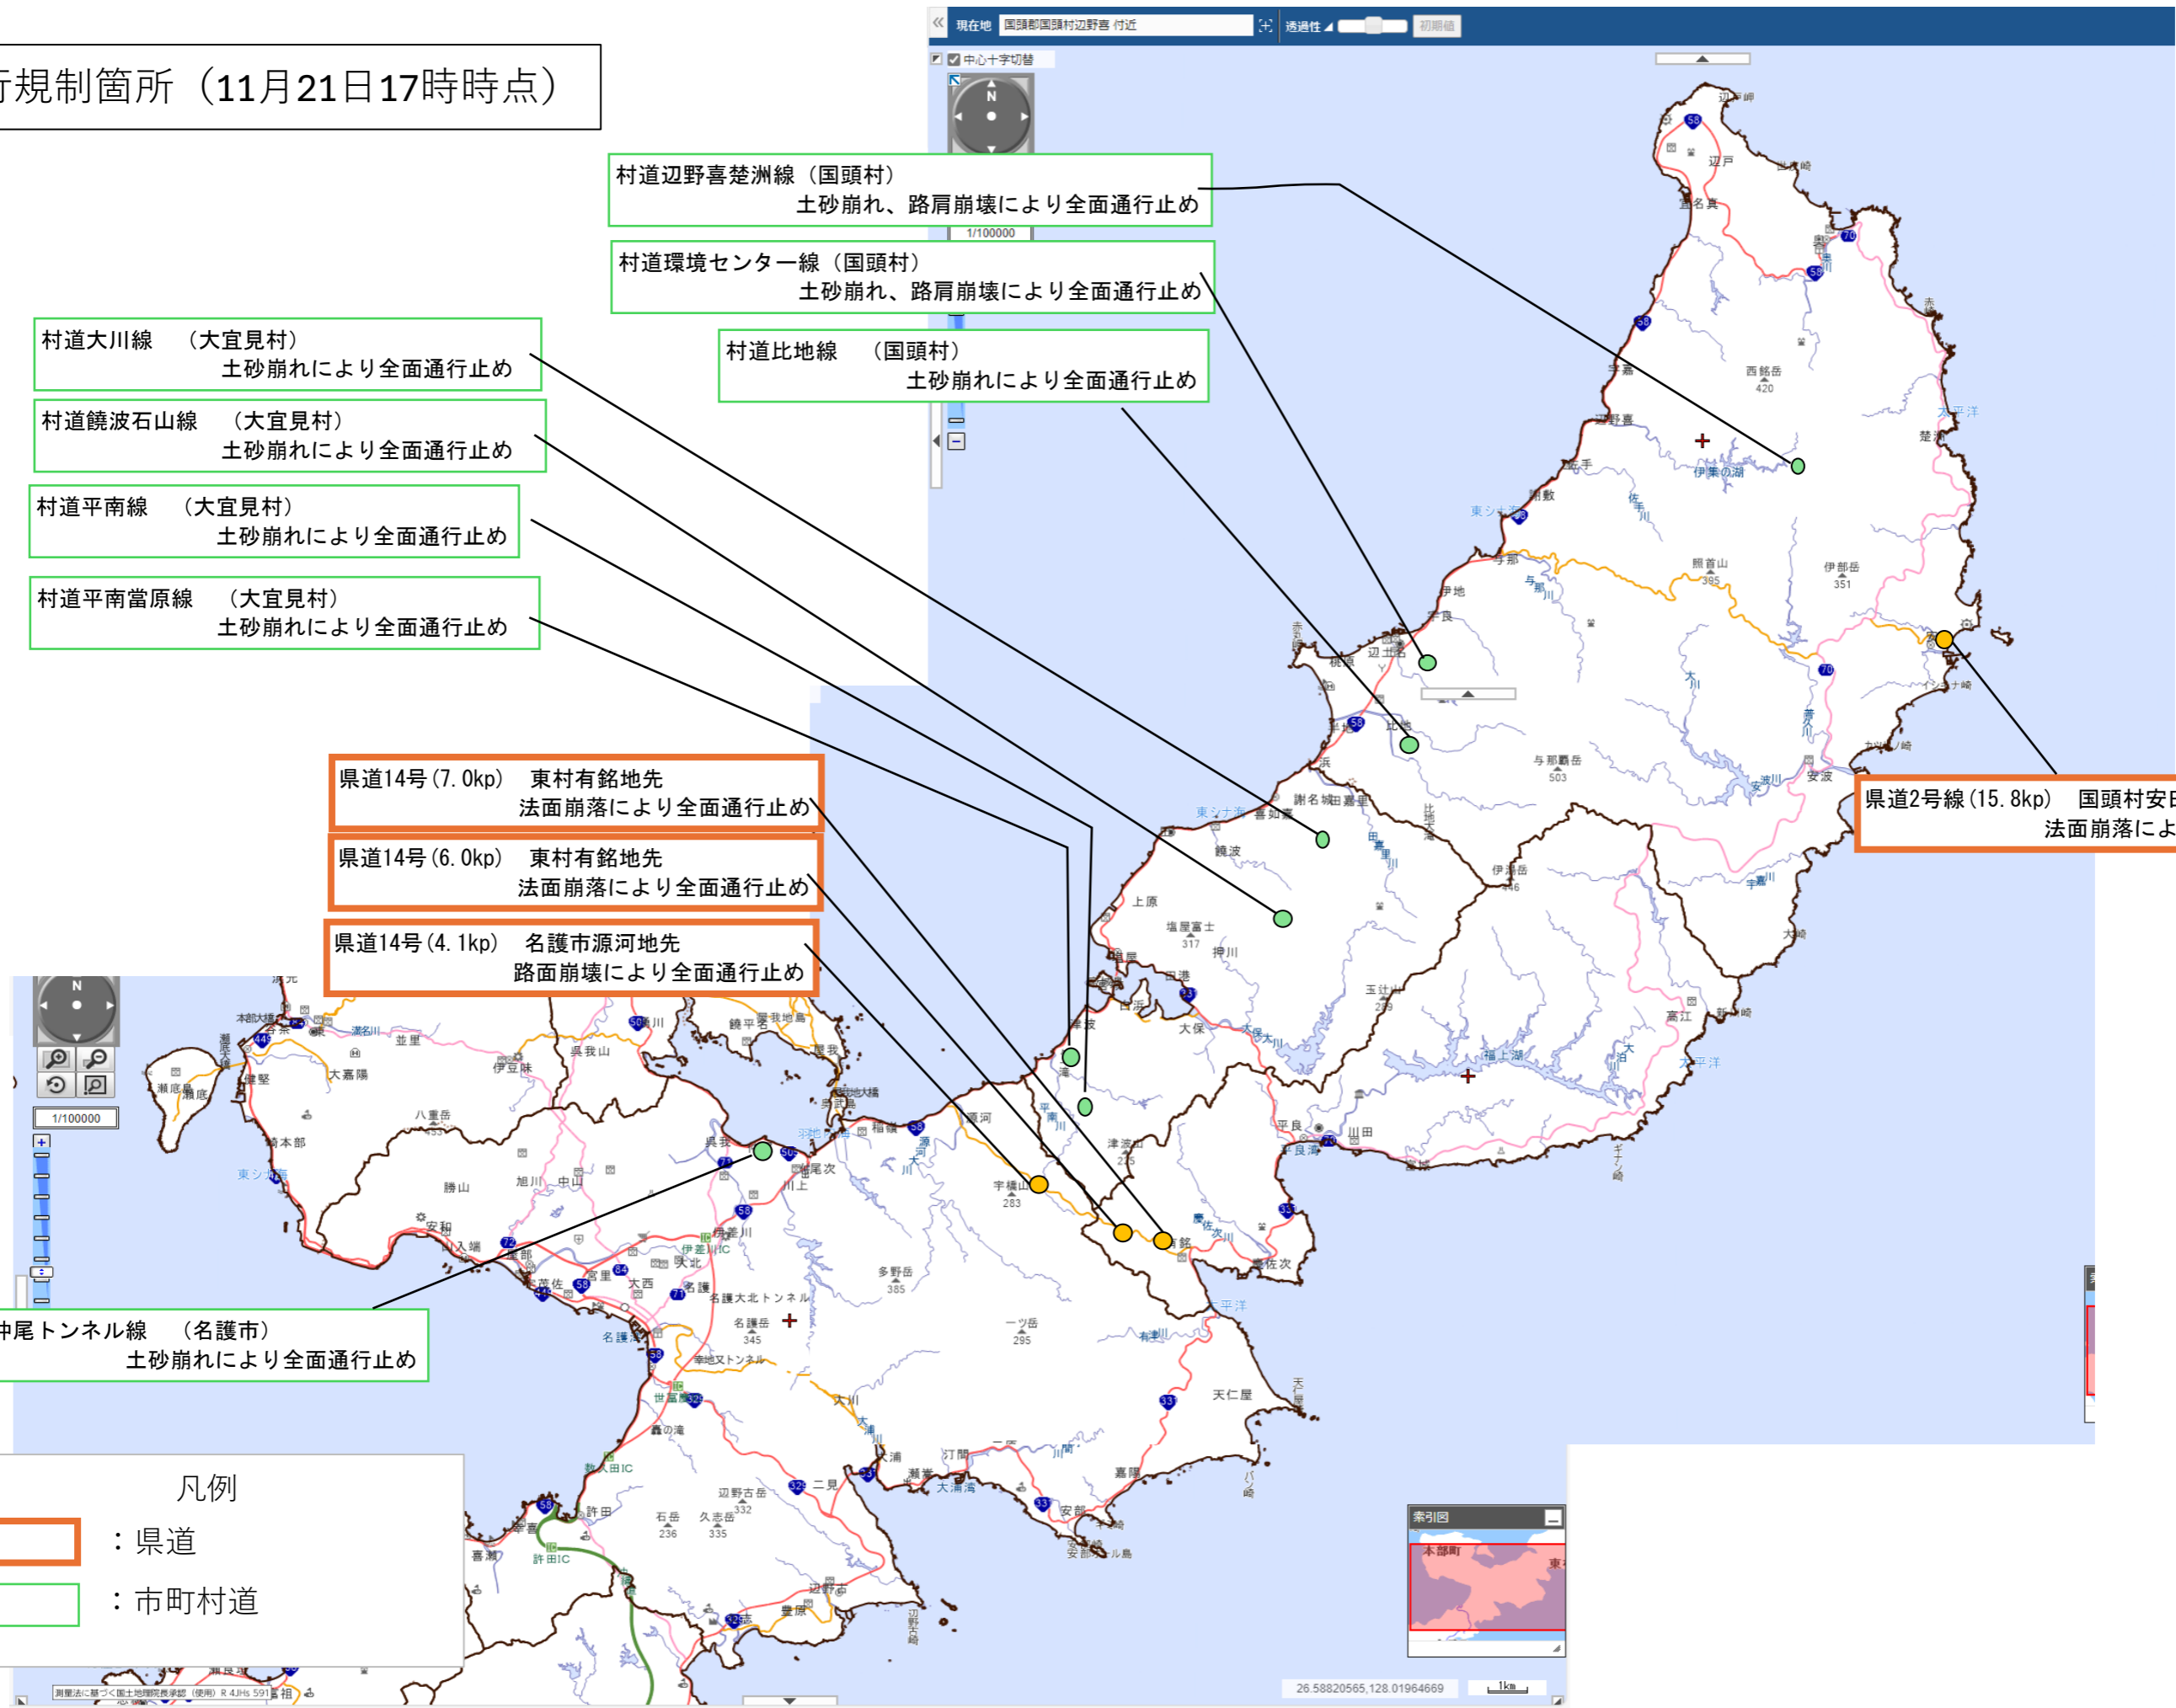
通行規制箇所 (11月21日17時時点)

- 村道大川線 (大宜見村)
土砂崩れにより全面通行止め
- 村道饒波石山線 (大宜見村)
土砂崩れにより全面通行止め
- 村道平南線 (大宜見村)
土砂崩れにより全面通行止め
- 村道平南當原線 (大宜見村)
土砂崩れにより全面通行止め

- 村道辺野喜楚洲線 (国頭村)
土砂崩れ、路肩崩壊により全面通行止め
- 村道環境センター線 (国頭村)
土砂崩れ、路肩崩壊により全面通行止め
- 村道比地線 (国頭村)
土砂崩れにより全面通行止め

- 県道14号 (7.0kp) 東村有銘地先
法面崩落により全面通行止め
- 県道14号 (6.0kp) 東村有銘地先
法面崩落により全面通行止め
- 県道14号 (4.1kp) 名護市源河地先
路面崩壊により全面通行止め

- 県道2号線 (15.8kp) 国頭村安田地先
法面崩落により片側通行止め

- 市道仲尾トンネル線 (名護市)
土砂崩れにより全面通行止め

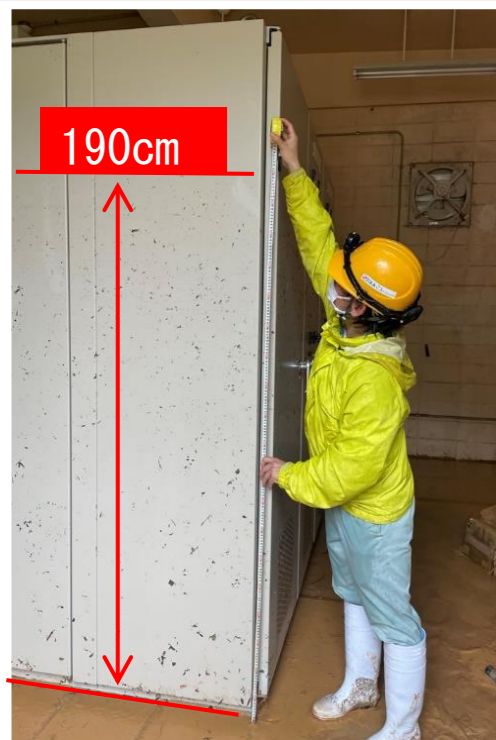
※平南取水ポンプ場浸水状況

項目	内容
1. 被害の状況	<ul style="list-style-type: none">○ 平南取水ポンプ場(11/9 0時頃被災)<ul style="list-style-type: none">・河川氾濫で建屋内浸水(床上浸水、浸水高約1.9m)・電気及び機械設備が浸水による故障で運転できない(取水不可)・屋外施設に土砂と流木が堆積(河川にも大量の土砂が堆積)○ 東系導水トンネル<ul style="list-style-type: none">・進入路土砂崩れ等(5施設)○ 北部河川<ul style="list-style-type: none">・河川土砂堆積(13河川、うち5河川は取水不可)
2. (1に対する)現在の取組状況及び課題など	<ul style="list-style-type: none">○ 当面の水運用に支障なし○ 被害のあった施設については、復旧が必要○ その他<ul style="list-style-type: none">・大宜味村 津波浄水場の被災に伴い、応援要請があり、対応済対応期間 11/9(土)~11/12(火)応急給水タンク(2t)3台を計8回派遣非常用給水袋 1945袋提供
3. 当面の対応方針(実施計画)	<ul style="list-style-type: none">○ 東系導水トンネル進入路における応急復旧を進めている。(設備機器不良については復旧済)○ 取水河川の堆積土砂撤去に向けた復旧計画を検討中。○ 公共土木施設災害復旧事業費国庫負担法施行令に基づく国への災害報告(災害終息後10日以内)を行った。 ※土木建築部が取りまとめて国へ報告済み。

水没のため、施設全体の更新が必要

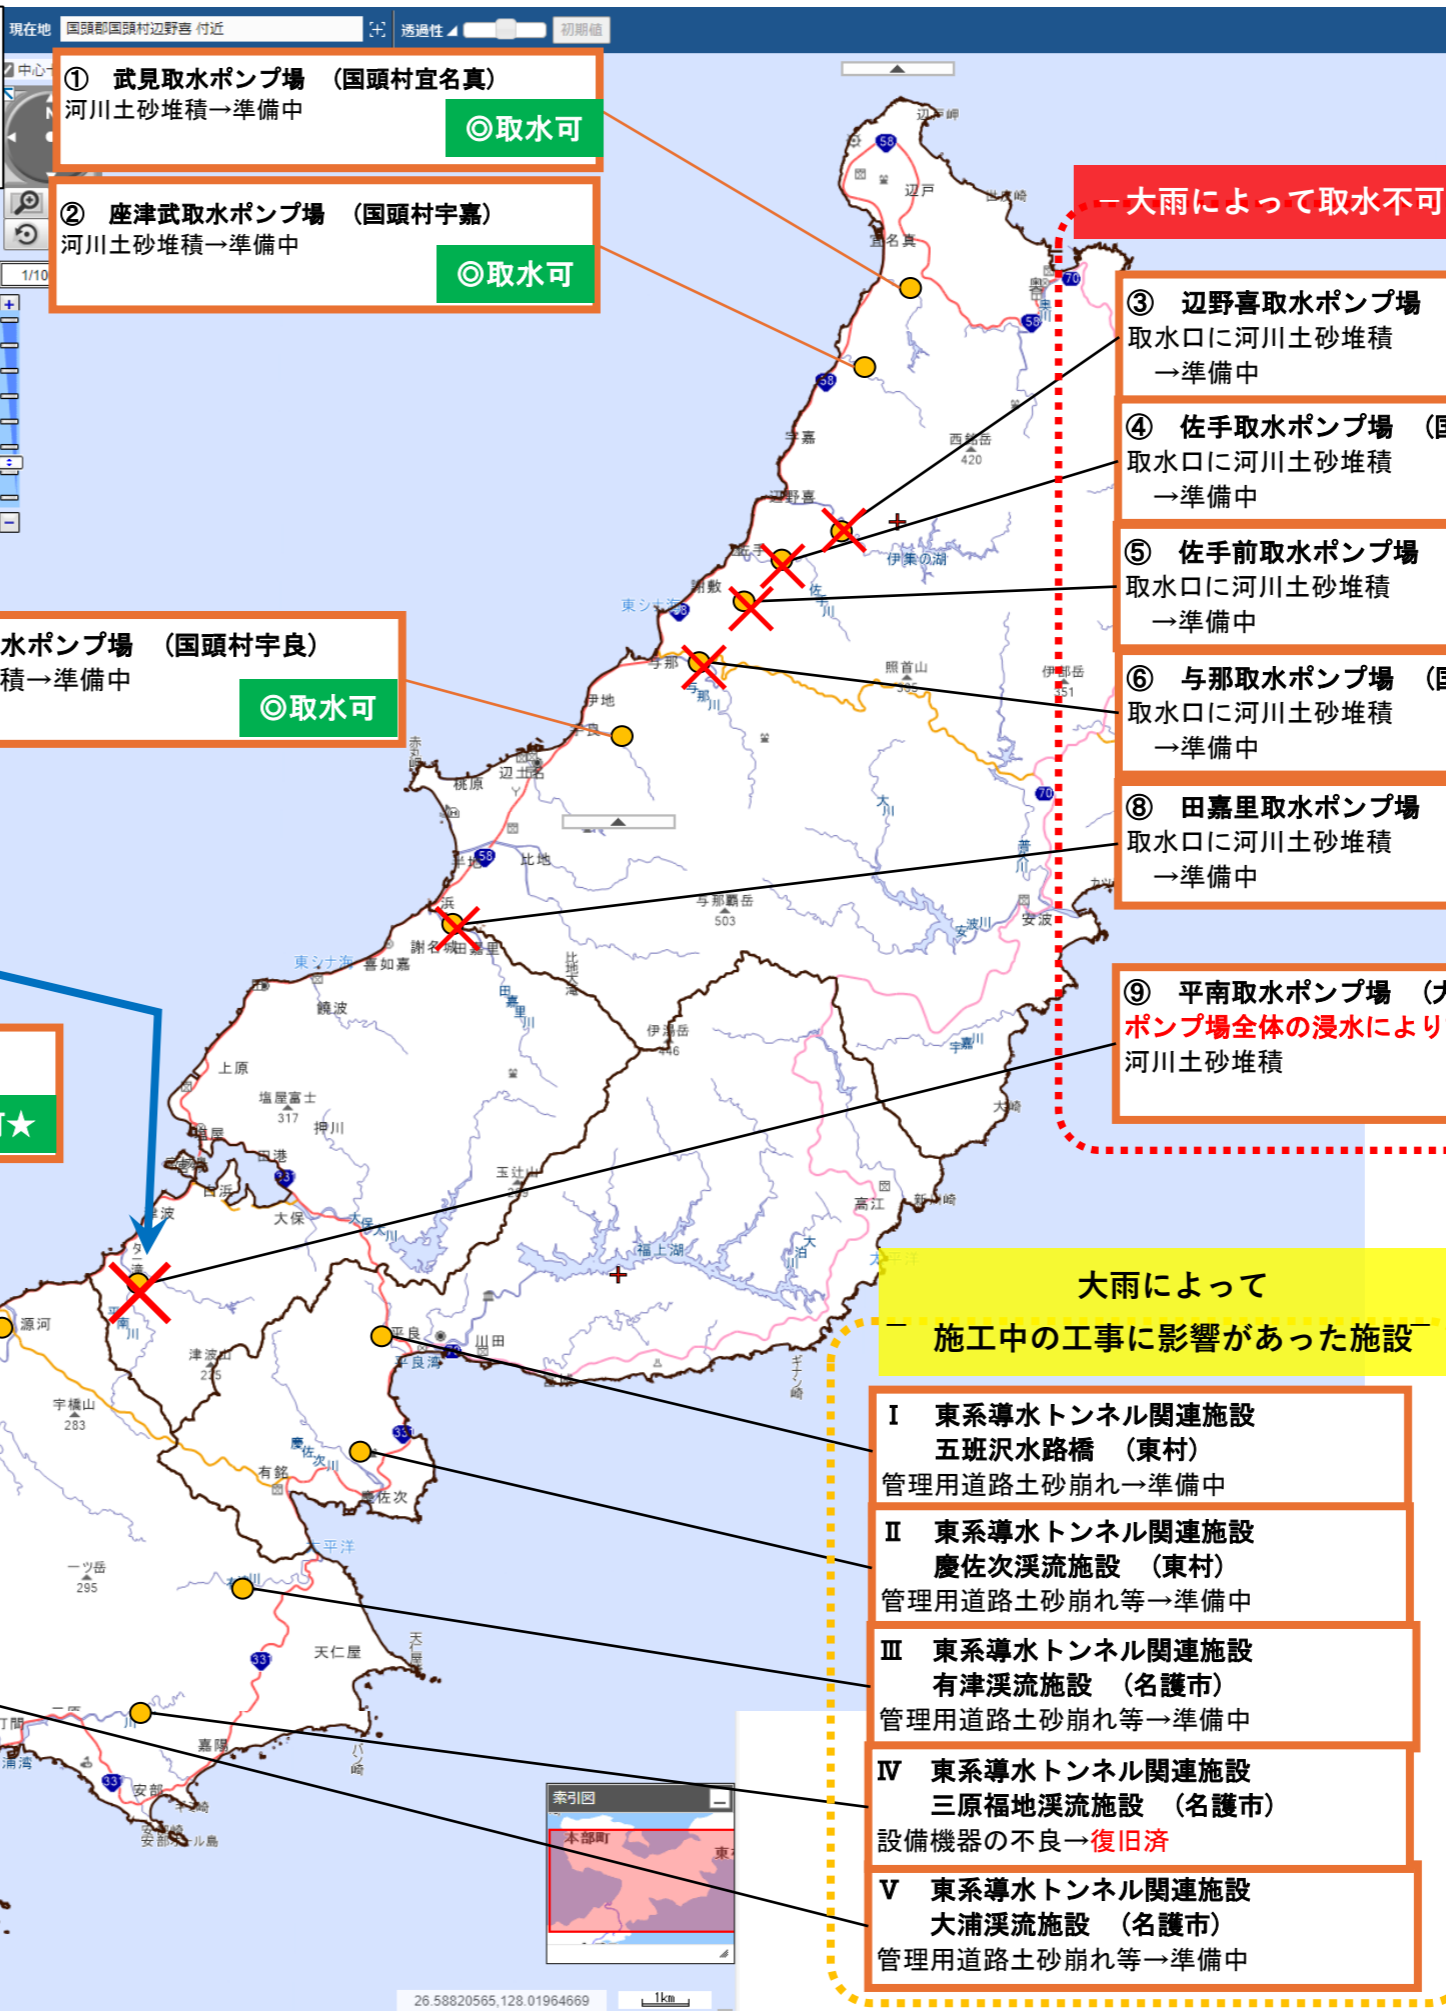
① 武見取水ポンプ場 (国頭村宜名真)
河川土砂堆積→準備中
◎取水可

② 座津武取水ポンプ場 (国頭村宇嘉)
河川土砂堆積→準備中
◎取水可

⑦ 宇良取水ポンプ場 (国頭村宇良)
河川土砂堆積→準備中
◎取水可

⑩ 源河取水ポンプ場 (名護市源河)
河川土砂堆積→準備中
◎取水可★

③ 辺野喜取水ポンプ場 (国頭村辺野喜)
取水口に河川土砂堆積
→準備中

④ 佐手取水ポンプ場 (国頭村佐手)
取水口に河川土砂堆積
→準備中

⑤ 佐手前取水ポンプ場 (国頭村佐手)
取水口に河川土砂堆積
→準備中

⑥ 与那取水ポンプ場 (国頭村与那)
取水口に河川土砂堆積
→準備中

⑧ 田嘉里取水ポンプ場 (大宜味村田嘉里)
取水口に河川土砂堆積
→準備中

⑨ 平南取水ポンプ場 (大宜味村津波)
ポンプ場全体の浸水により設備不良
河川土砂堆積

⑫ 満名取水ポンプ場 (本部町伊野波)
河川土砂堆積→準備中
◎取水可

⑪ 羽地ダム取水ポンプ場 (名護市親川)
河川土砂堆積→準備中
◎取水可

⑬ 西屋部取水ポンプ場 (名護市屋部)
河川土砂堆積→準備中
◎取水可★

I 東系導水トンネル関連施設
五班沢水路橋 (東村)
管理用道路土砂崩れ→準備中

II 東系導水トンネル関連施設
慶佐次溪流施設 (東村)
管理用道路土砂崩れ等→準備中

III 東系導水トンネル関連施設
有津溪流施設 (名護市)
管理用道路土砂崩れ等→準備中

IV 東系導水トンネル関連施設
三原福地溪流施設 (名護市)
設備機器の不良→復旧済

V 東系導水トンネル関連施設
大浦溪流施設 (名護市)
管理用道路土砂崩れ等→準備中
