令和6年11月8日からの大雨に係る被害及び対応状況

11月8日から大雨に係る被害箇所及び現状 (市町村の水道施設)

11月8日からの大雨に係る被害箇所及び現状 (沖縄県企業局)

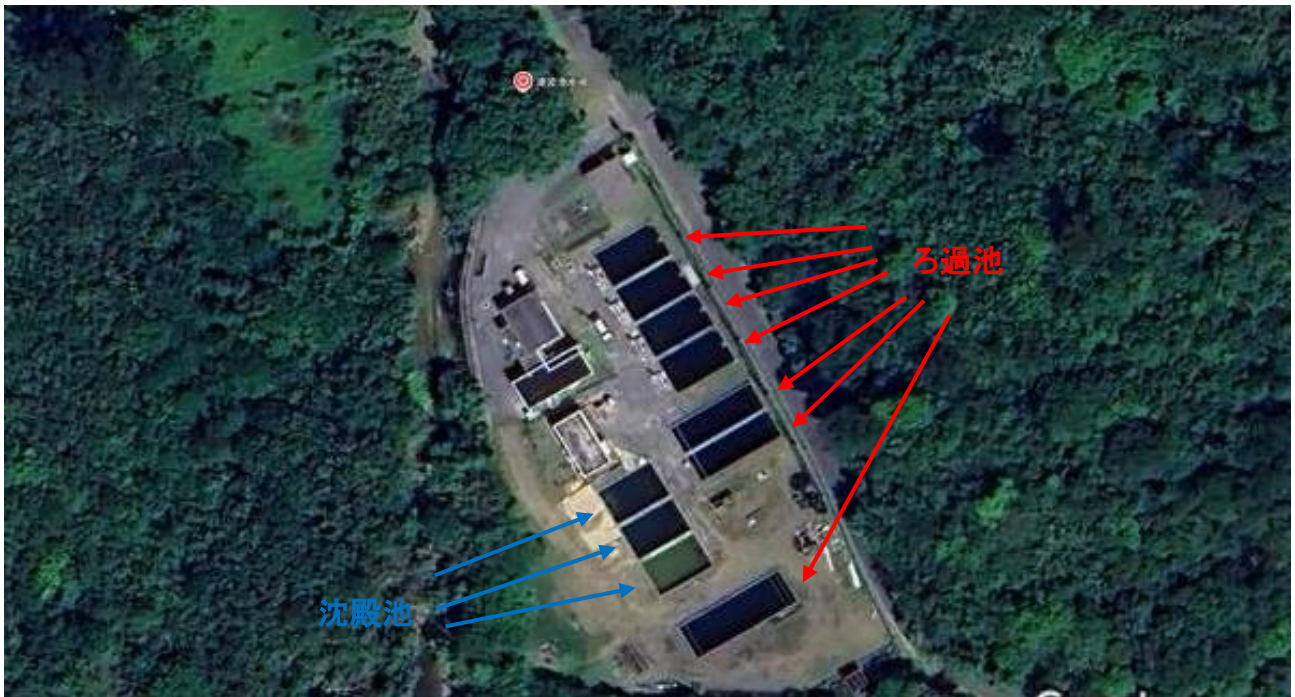
大宜味村津波浄水場が浸水により施設の機能が停止
位置: 沖縄県国頭郡大宜味村津波

- 1 大宜味村津波浄水場の全体写真
7つのろ過池と3つの沈殿池がある。

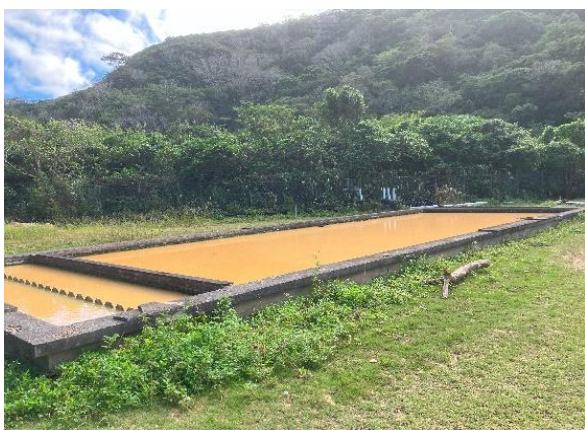
清掃前

2 ろ過池の復旧状況

ろ過池の清掃が完了し、11月11日には浄水場内の井戸水を水源として浄水処理はほぼ復旧した。

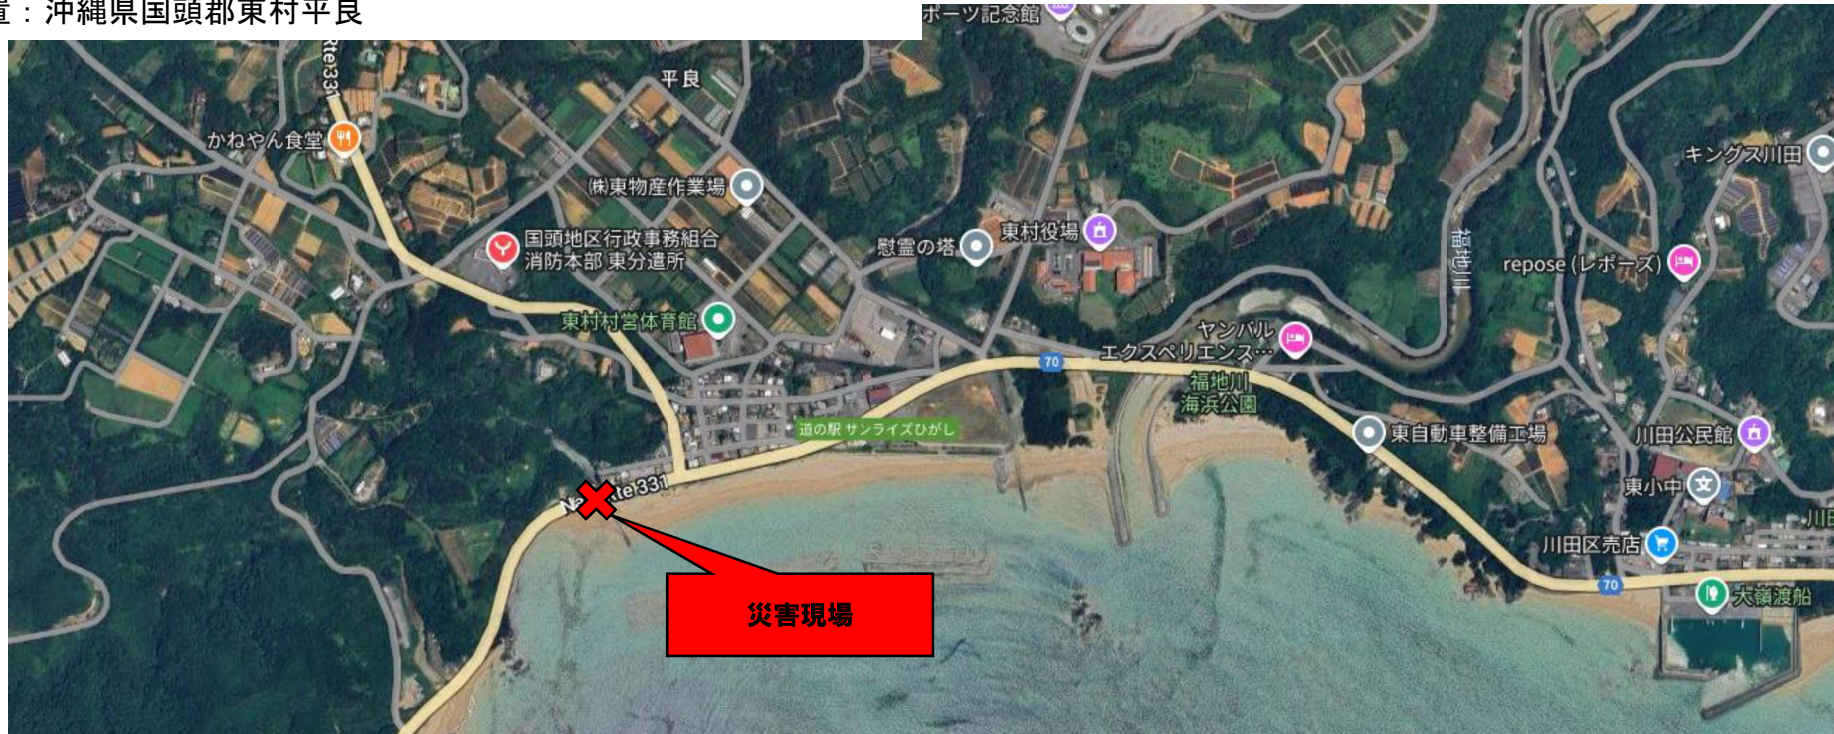
東村国道331号線での河川の間地ブロック崩壊により送水管路が被害
位置：沖縄県国頭郡東村平良

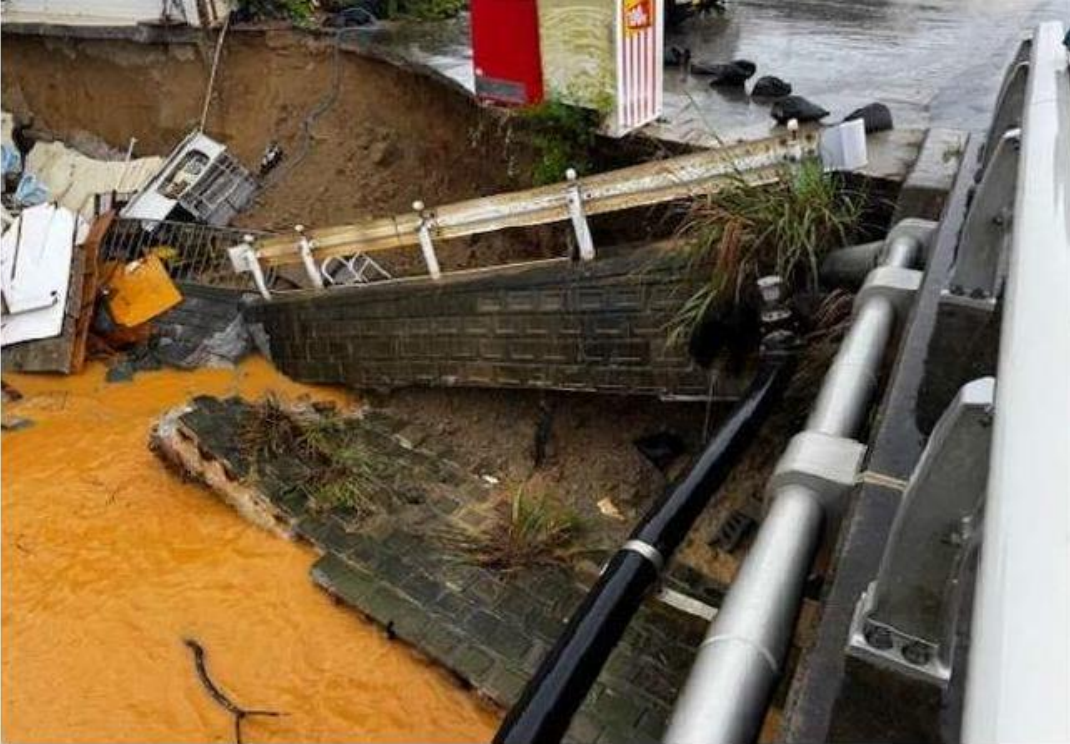
1 被害直後の状況

東-①国道331号での送水管路被害（東村）
河川法面が崩落したことにより橋梁添架管が破断
→11/22現在、国と災害復旧事業について協議中

国道331号での送水管路被害(東村)
位置: 沖縄県国頭郡東村平良

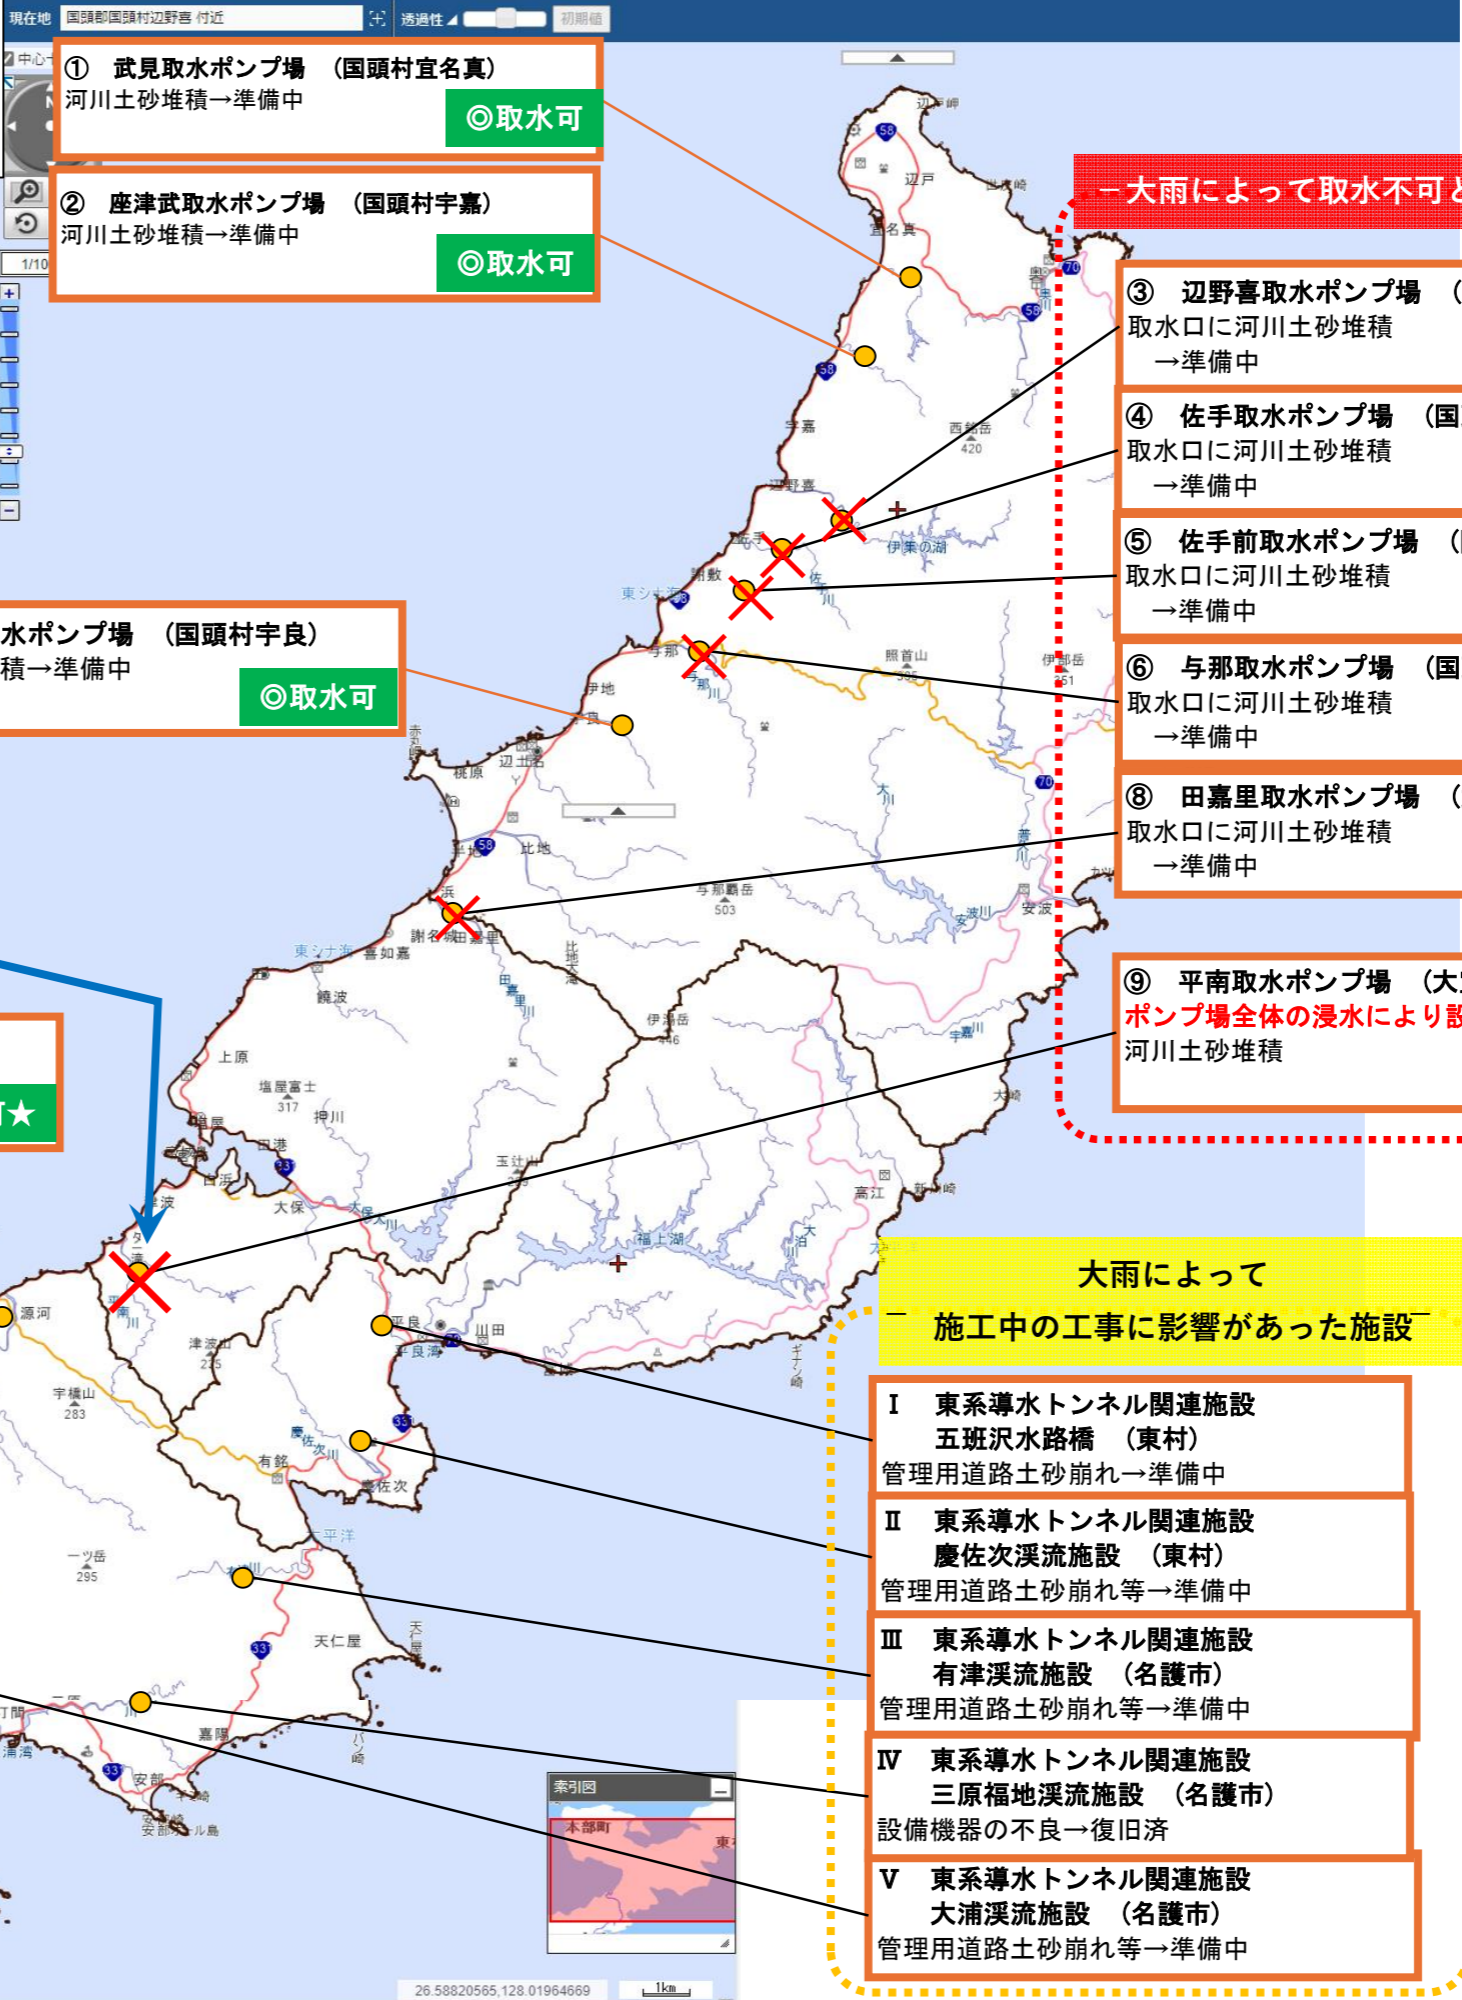
① 武見取水ポンプ場 (国頭村宜名真)
河川土砂堆積→準備中
◎取水可

② 座津武取水ポンプ場 (国頭村宇嘉)
河川土砂堆積→準備中
◎取水可

⑦ 宇良取水ポンプ場 (国頭村宇良)
河川土砂堆積→準備中
◎取水可

⑩ 源河取水ポンプ場 (名護市源河)
河川土砂堆積→準備中
◎取水可★

③ 辺野喜取水ポンプ場 (国頭村辺野喜)
取水口に河川土砂堆積
→準備中

④ 佐手取水ポンプ場 (国頭村佐手)
取水口に河川土砂堆積
→準備中

⑤ 佐手前取水ポンプ場 (国頭村佐手)
取水口に河川土砂堆積
→準備中

⑥ 与那取水ポンプ場 (国頭村与那)
取水口に河川土砂堆積
→準備中

⑧ 田嘉里取水ポンプ場 (大宜味村田嘉里)
取水口に河川土砂堆積
→準備中

⑨ 平南取水ポンプ場 (大宜味村津波)
ポンプ場全体の浸水により設備不良
河川土砂堆積

⑫ 満名取水ポンプ場 (本部町伊野波)
河川土砂堆積→準備中
◎取水可

⑪ 羽地ダム取水ポンプ場 (名護市親川)
河川土砂堆積→準備中
◎取水可

⑬ 西屋部取水ポンプ場 (名護市屋部)
河川土砂堆積→準備中
◎取水可★

I 東系導水トンネル関連施設
五班沢水路橋 (東村)
管理用道路土砂崩れ→準備中

II 東系導水トンネル関連施設
慶佐次溪流施設 (東村)
管理用道路土砂崩れ等→準備中

III 東系導水トンネル関連施設
有津溪流施設 (名護市)
管理用道路土砂崩れ等→準備中

IV 東系導水トンネル関連施設
三原福地溪流施設 (名護市)
設備機器の不良→復旧済

V 東系導水トンネル関連施設
大浦溪流施設 (名護市)
管理用道路土砂崩れ等→準備中
