令和6年11月8日からの大雨に係る被害及び対応状況

【11 土木建築部】

11月8日からの大雨に係る被害箇所及び現状

11月8日からの大雨に係る被害箇所及び現状 (沖縄県企業局)

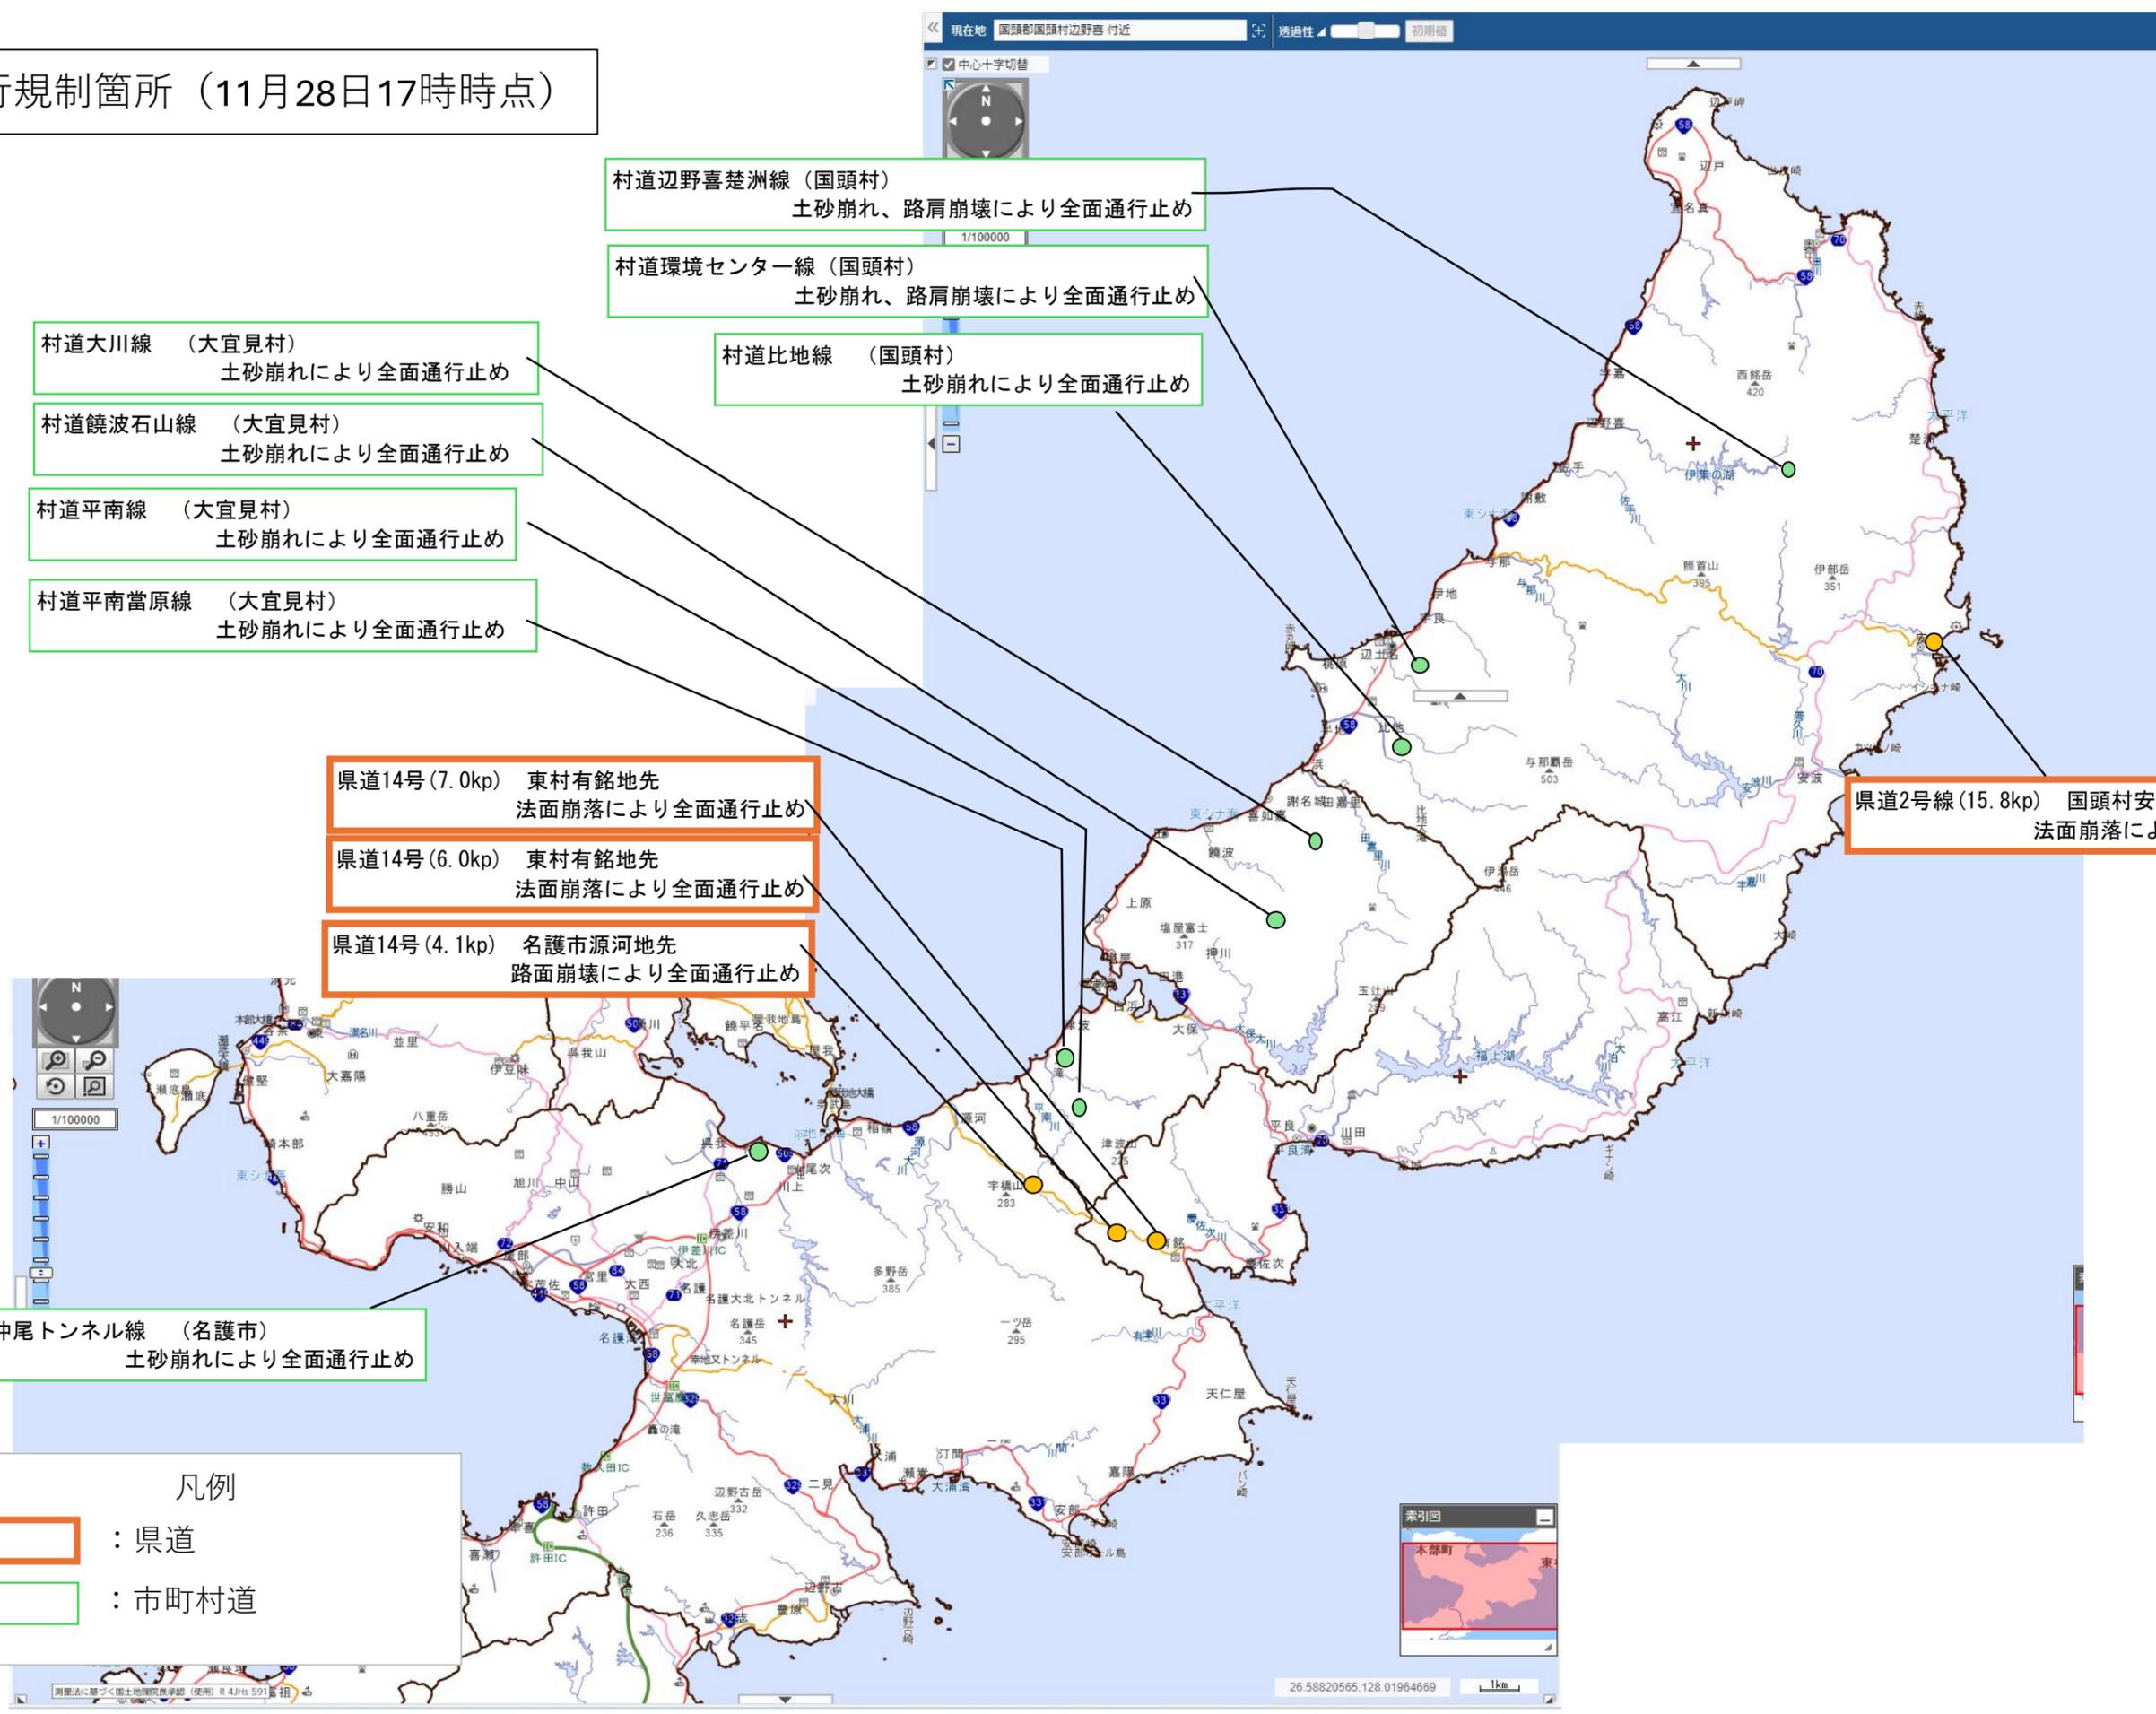
通行規制箇所 (11月28日17時時点)

- 村道大川線 (大宜見村)
土砂崩れにより全面通行止め
- 村道饒波石山線 (大宜見村)
土砂崩れにより全面通行止め
- 村道平南線 (大宜見村)
土砂崩れにより全面通行止め
- 村道平南當原線 (大宜見村)
土砂崩れにより全面通行止め

- 村道辺野喜楚洲線 (国頭村)
土砂崩れ、路肩崩壊により全面通行止め
- 村道環境センター線 (国頭村)
土砂崩れ、路肩崩壊により全面通行止め
- 村道比地線 (国頭村)
土砂崩れにより全面通行止め

- 県道14号 (7.0kp) 東村有銘地先
法面崩落により全面通行止め
- 県道14号 (6.0kp) 東村有銘地先
法面崩落により全面通行止め
- 県道14号 (4.1kp) 名護市源河地先
路面崩壊により全面通行止め

- 県道2号線 (15.8kp) 国頭村安田地先
法面崩落により片側通行止め

- 市道仲尾トンネル線 (名護市)
土砂崩れにより全面通行止め

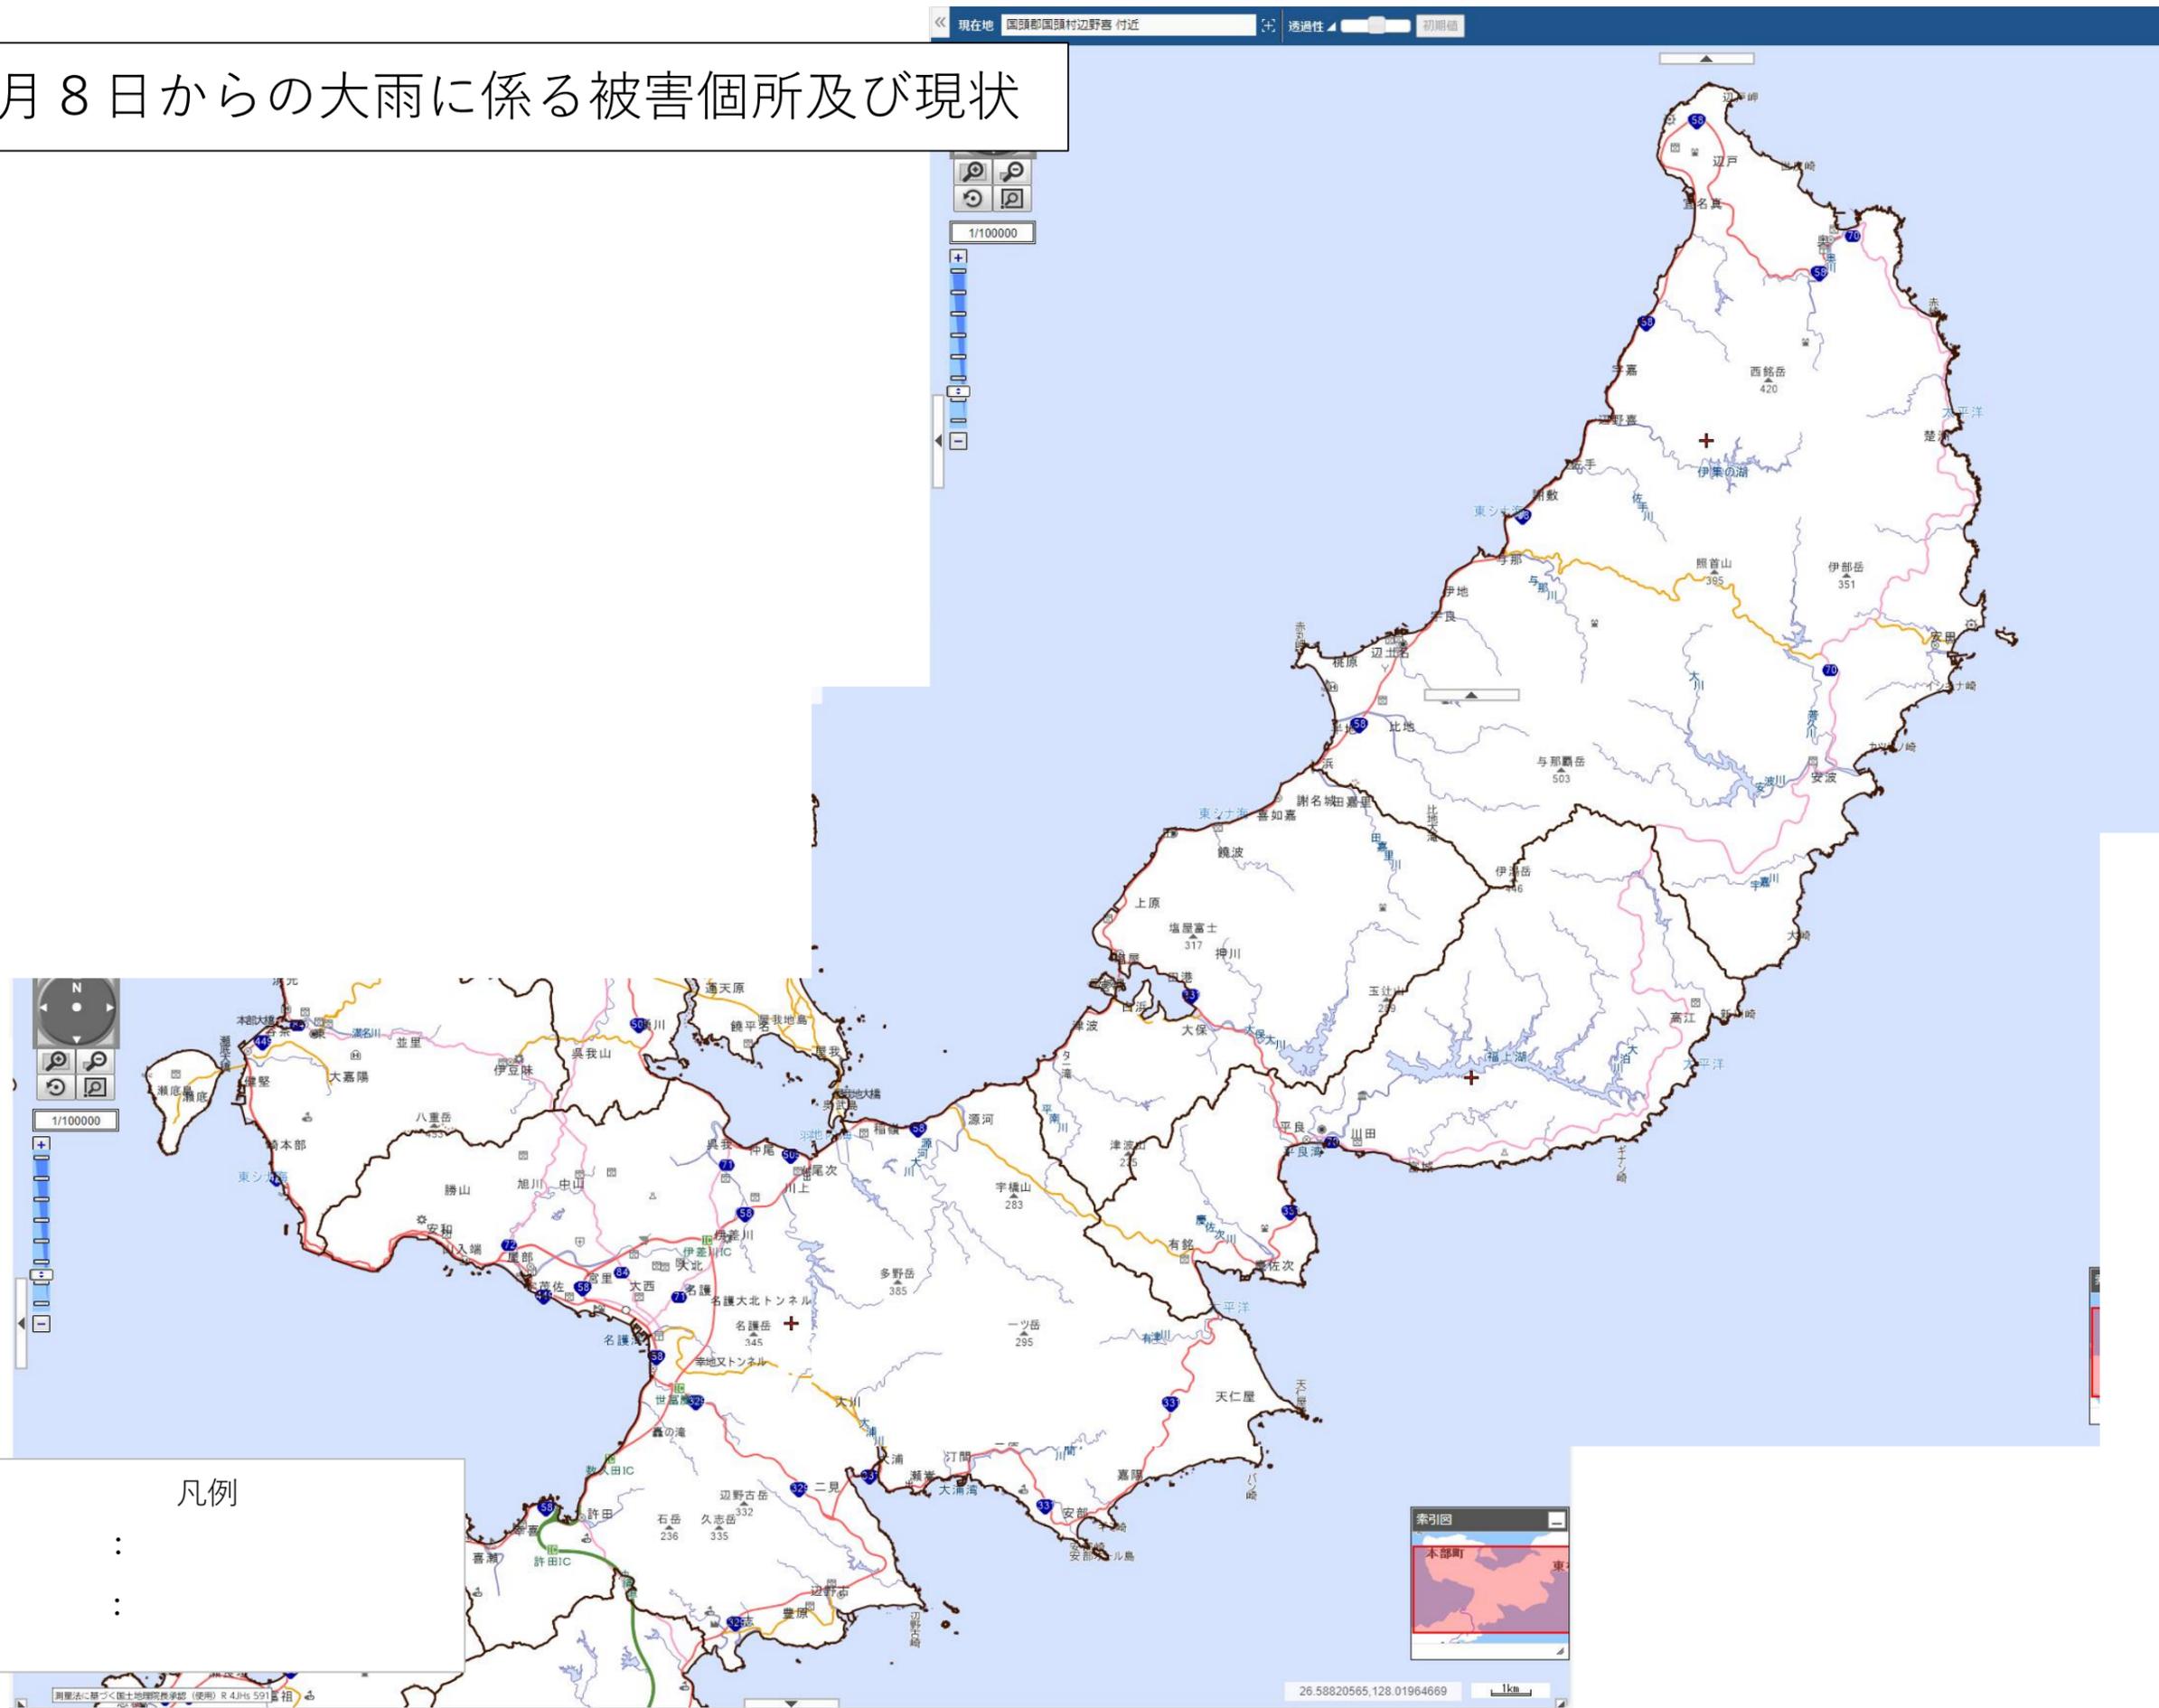
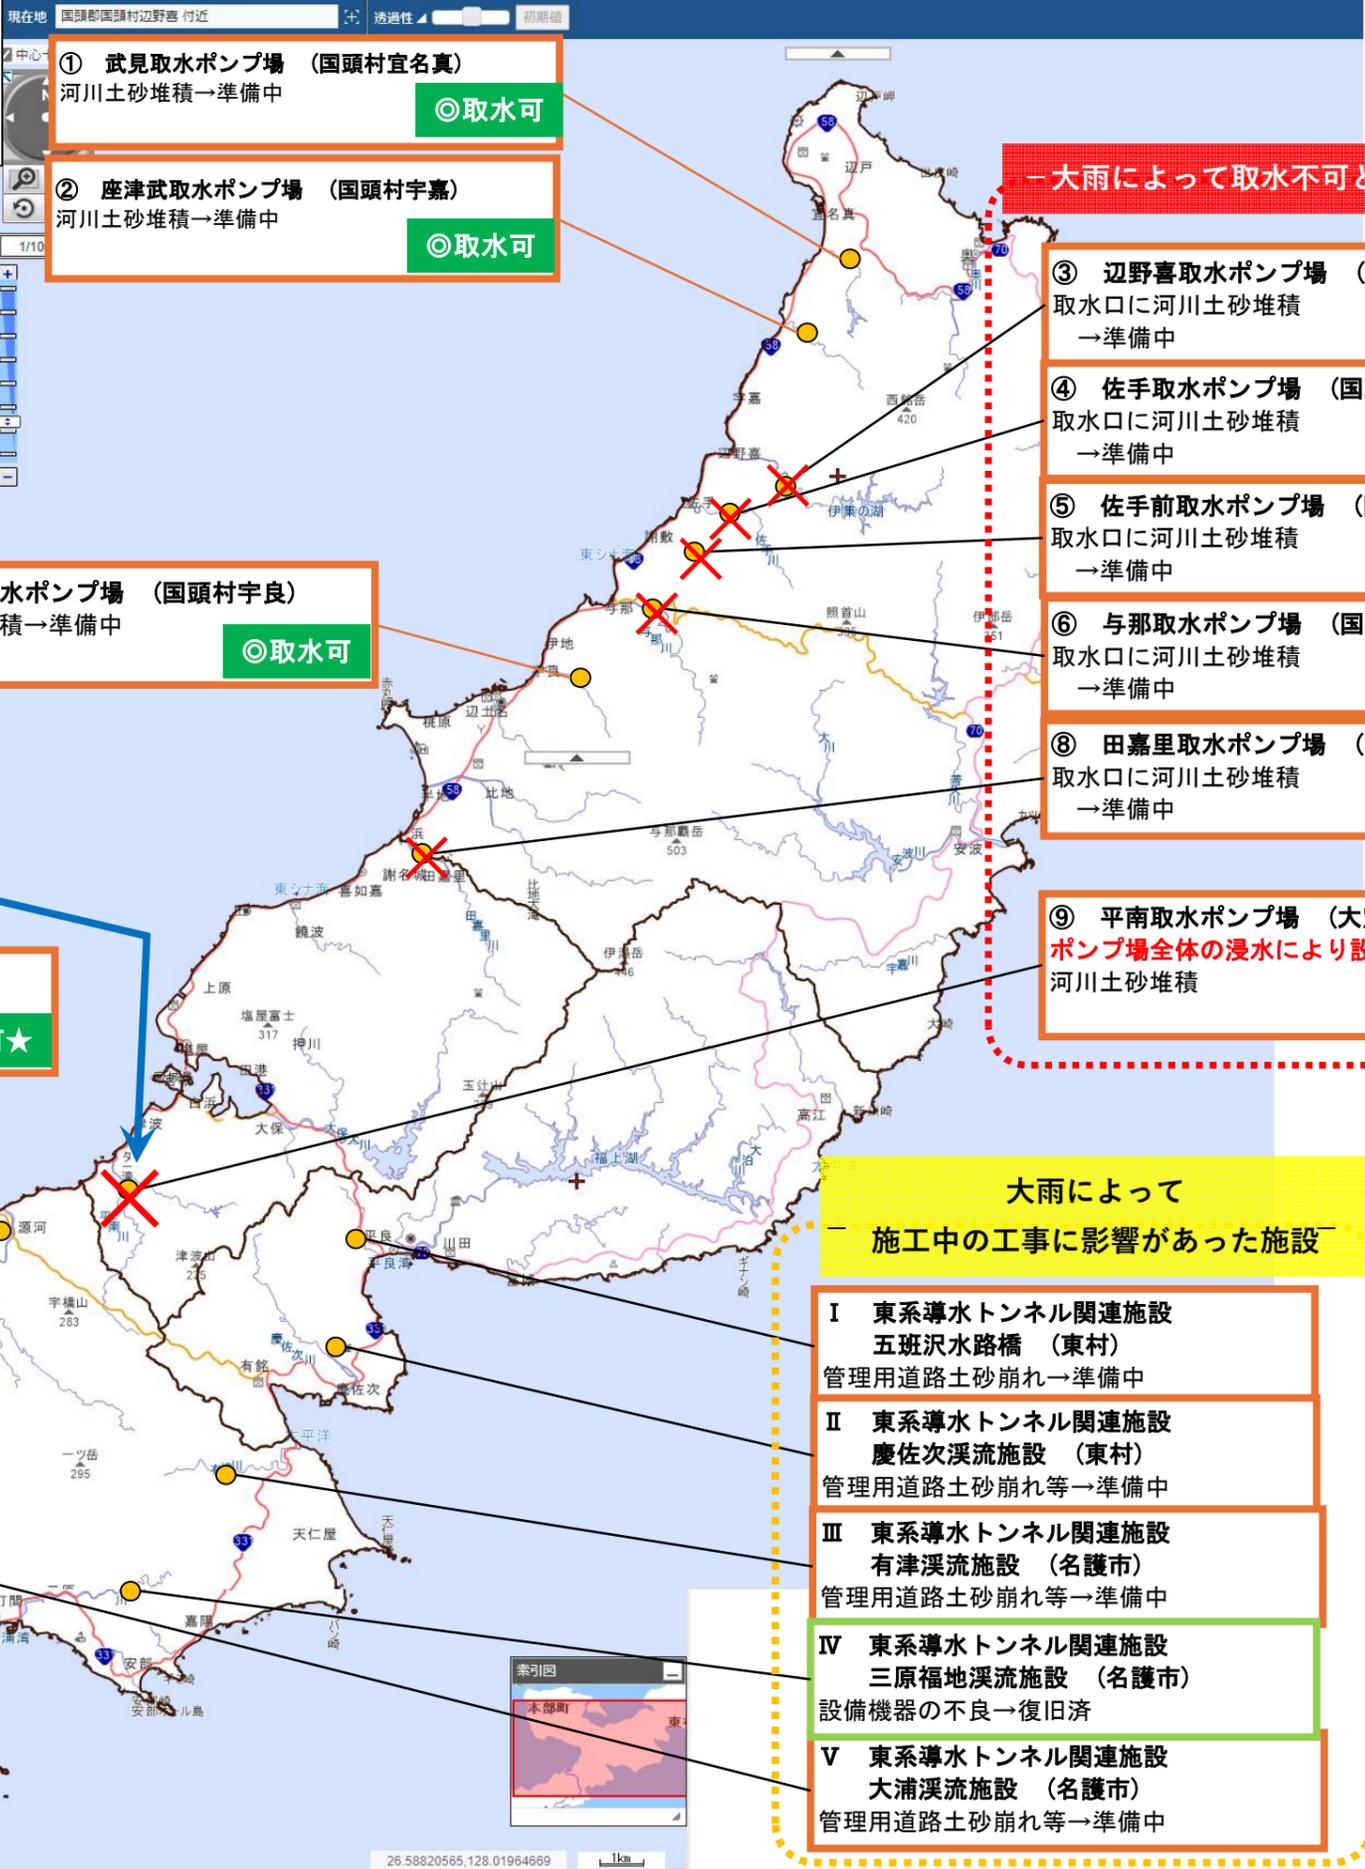
① 武見取水ポンプ場 (国頭村宜名真)
河川土砂堆積→準備中
◎取水可

② 座津武取水ポンプ場 (国頭村宇嘉)
河川土砂堆積→準備中
◎取水可

⑦ 宇良取水ポンプ場 (国頭村宇良)
河川土砂堆積→準備中
◎取水可

⑩ 源河取水ポンプ場 (名護市源河)
河川土砂堆積→準備中
◎取水可★

③ 辺野喜取水ポンプ場 (国頭村辺野喜)
取水口に河川土砂堆積
→準備中

④ 佐手取水ポンプ場 (国頭村佐手)
取水口に河川土砂堆積
→準備中

⑤ 佐手前取水ポンプ場 (国頭村佐手)
取水口に河川土砂堆積
→準備中

⑥ 与那取水ポンプ場 (国頭村与那)
取水口に河川土砂堆積
→準備中

⑧ 田嘉里取水ポンプ場 (大宜味村田嘉里)
取水口に河川土砂堆積
→準備中

⑨ 平南取水ポンプ場 (大宜味村津波)
ポンプ場全体の浸水により設備不良
河川土砂堆積

⑫ 満名取水ポンプ場 (本部町伊野波)
河川土砂堆積→準備中
◎取水可

⑪ 羽地ダム取水ポンプ場 (名護市親川)
河川土砂堆積→準備中
◎取水可

⑬ 西屋部取水ポンプ場 (名護市屋部)
河川土砂堆積→準備中
◎取水可★

I 東系導水トンネル関連施設
五班沢水路橋 (東村)
管理用道路土砂崩れ→準備中

II 東系導水トンネル関連施設
慶佐次溪流施設 (東村)
管理用道路土砂崩れ等→準備中

III 東系導水トンネル関連施設
有津溪流施設 (名護市)
管理用道路土砂崩れ等→準備中

IV 東系導水トンネル関連施設
三原福地溪流施設 (名護市)
設備機器の不良→復旧済

V 東系導水トンネル関連施設
大浦溪流施設 (名護市)
管理用道路土砂崩れ等→準備中

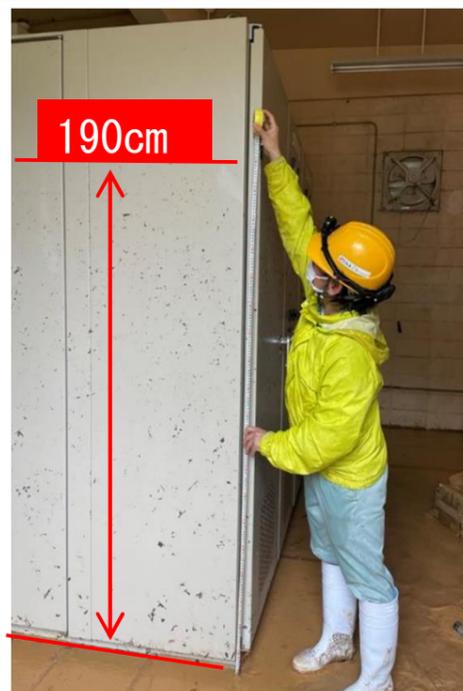
※平南取水ポンプ場浸水状況

水没のため、施設全体の更新が必要
