令和6年11月8日からの大雨に係る被害及び対応状況

【11 土木建築部】

11月8日からの大雨に係る被害箇所及び現状 (沖縄県企業局)

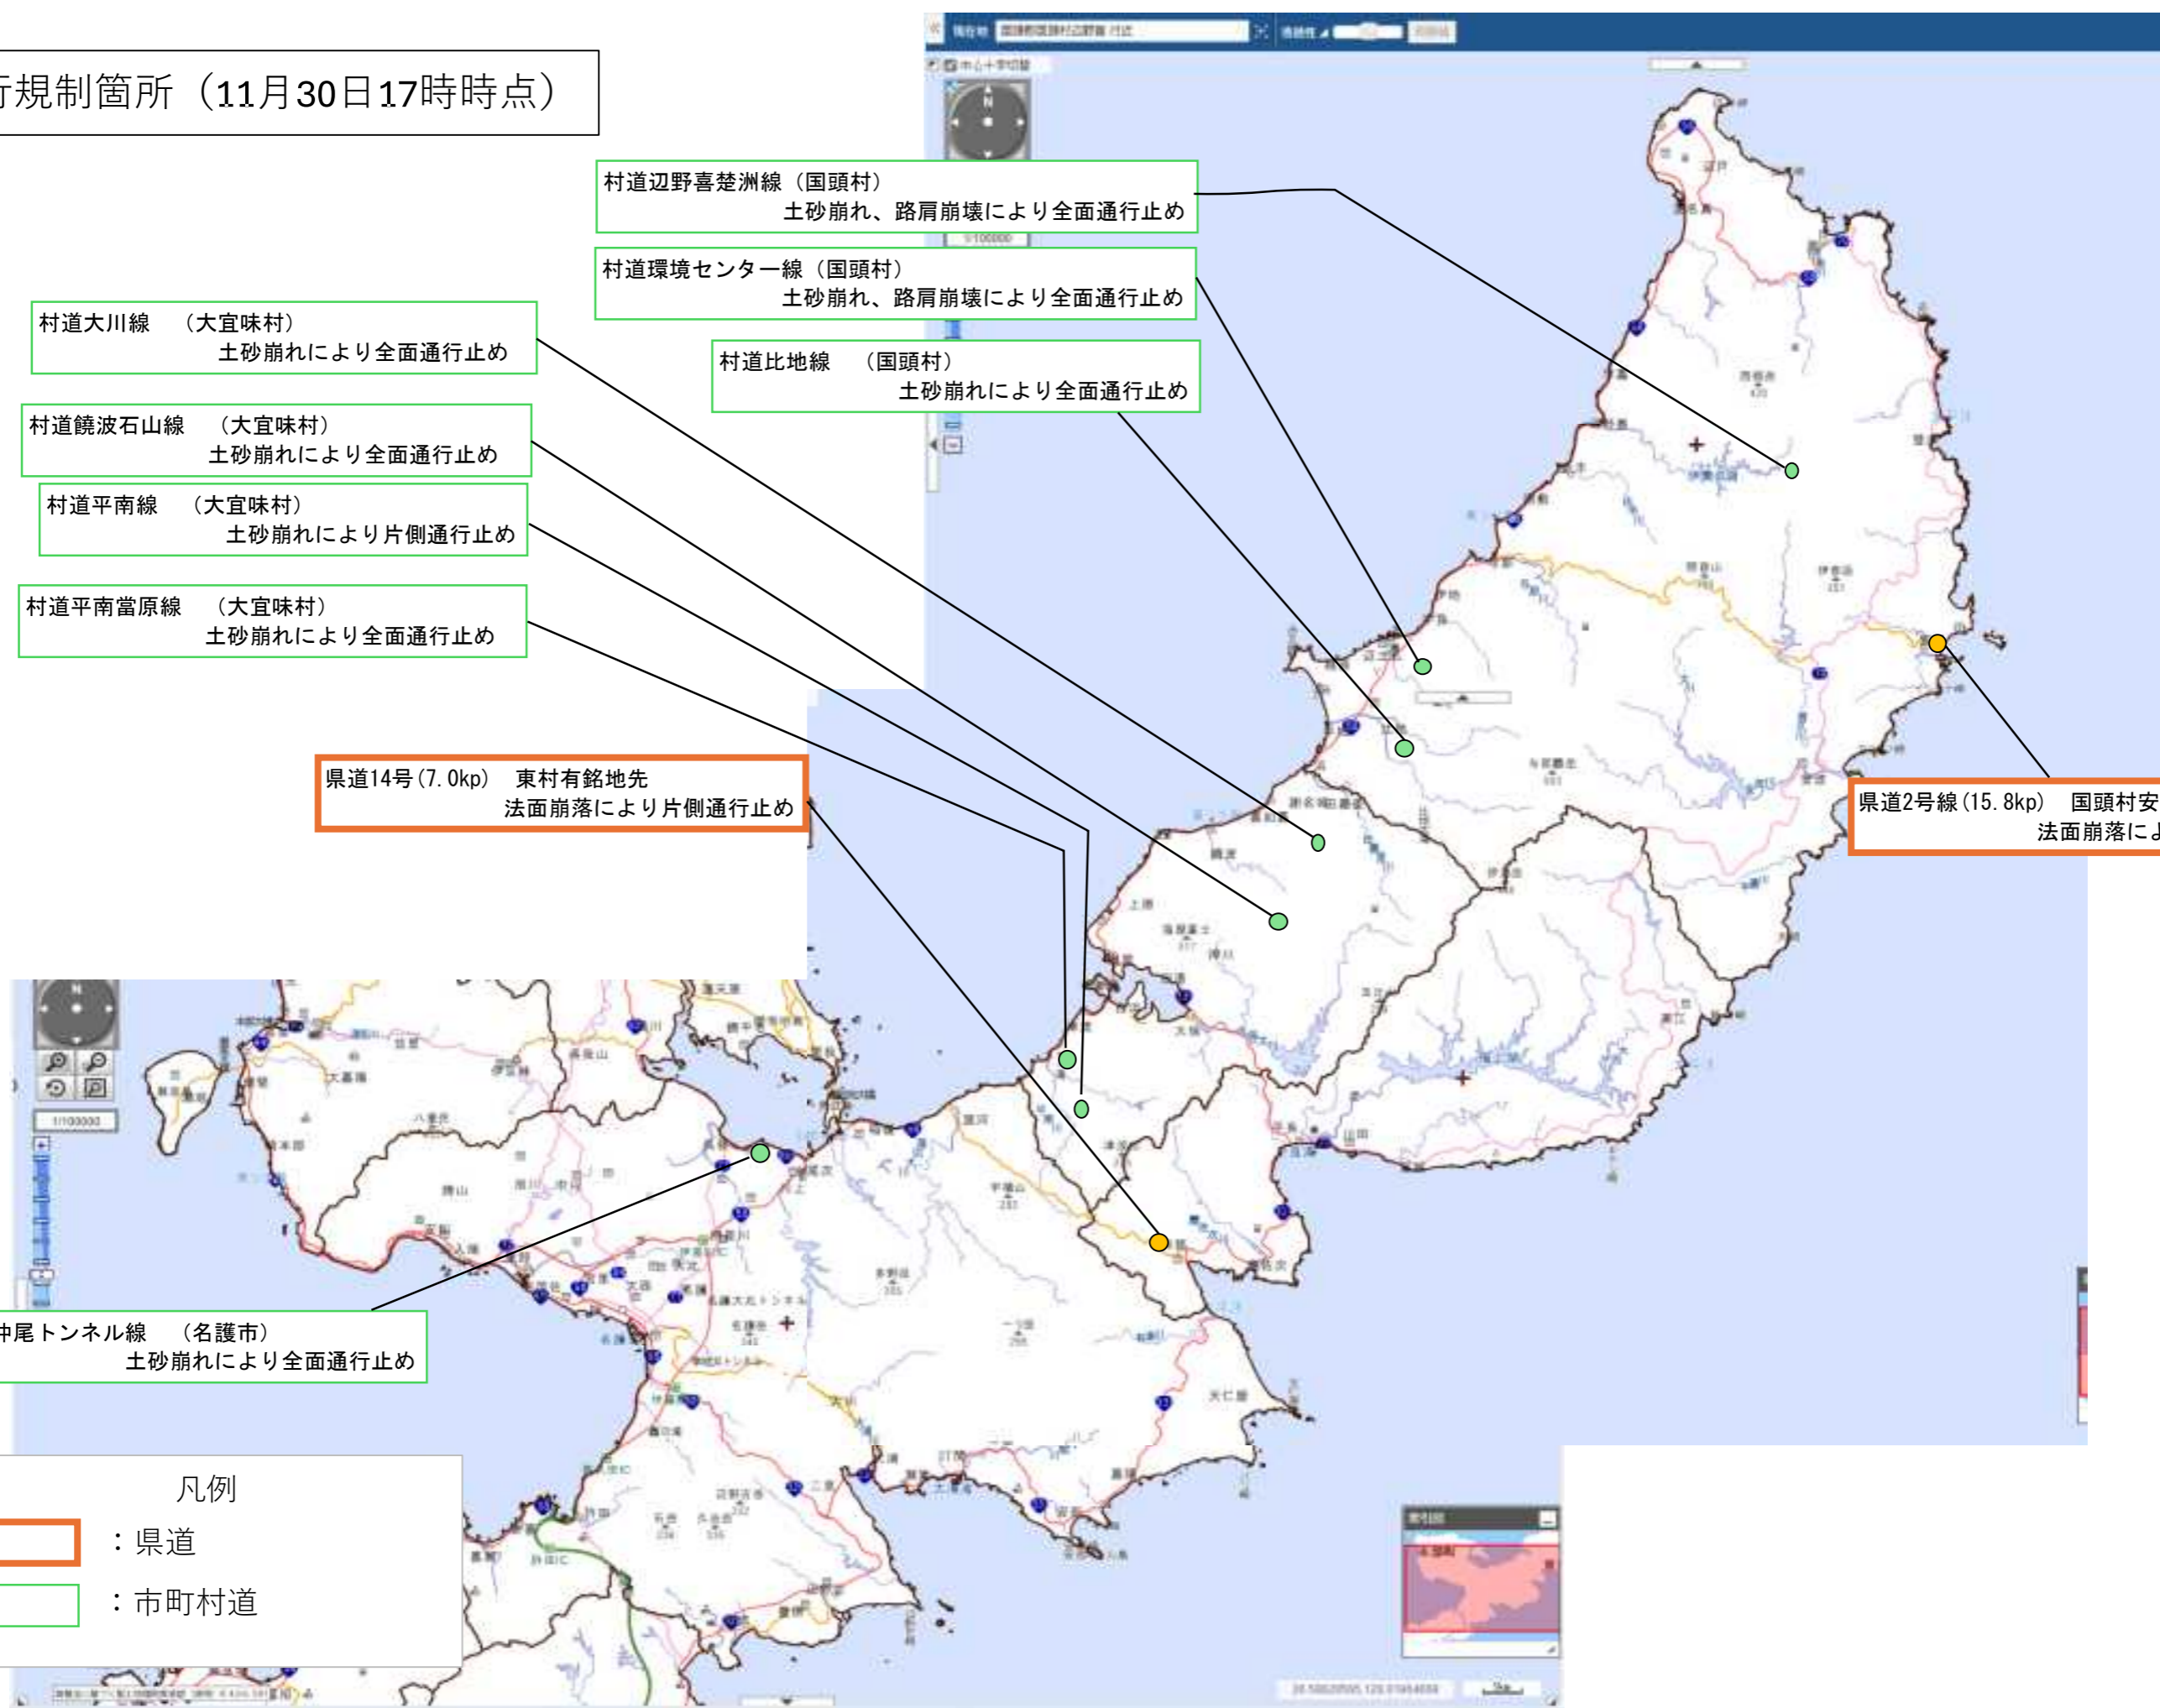
通行規制箇所 (11月30日17時時点)

- 村道大川線 (大宜味村)
土砂崩れにより全面通行止め
- 村道饒波石山線 (大宜味村)
土砂崩れにより全面通行止め
- 村道平南線 (大宜味村)
土砂崩れにより片側通行止め
- 村道平南當原線 (大宜味村)
土砂崩れにより全面通行止め

- 村道辺野喜楚洲線 (国頭村)
土砂崩れ、路肩崩壊により全面通行止め
- 村道環境センター線 (国頭村)
土砂崩れ、路肩崩壊により全面通行止め
- 村道比地線 (国頭村)
土砂崩れにより全面通行止め

県道14号(7.0kp) 東村有銘地先
法面崩落により片側通行止め

県道2号線(15.8kp) 国頭村安田地先
法面崩落により片側通行止め

市道仲尾トンネル線 (名護市)
土砂崩れにより全面通行止め

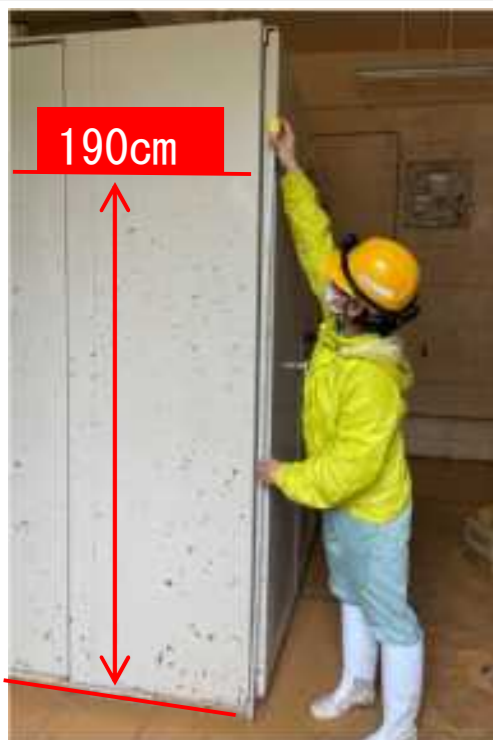
項目	内容
1. 被害の状況	<ul style="list-style-type: none"> ○ 平南取水ポンプ場(11/9 0時頃被災) <ul style="list-style-type: none"> ・河川氾濫で建屋内浸水(床上浸水、浸水高約1.9m) ・電気及び機械設備が浸水による故障で運転できない(取水不可) ・屋外施設に土砂と流木が堆積(河川にも大量の土砂が堆積) ○ 東系導水トンネル <ul style="list-style-type: none"> ・進入路土砂崩れ等(5施設) ○ 北部河川 <ul style="list-style-type: none"> ・河川土砂堆積(13河川、うち5河川は取水不可)
2. (1に対する)現在の取組状況及び課題など	<ul style="list-style-type: none"> ○ 当面の水運用に支障なし ○ 被害のあった施設については、復旧が必要 ○ その他 <ul style="list-style-type: none"> ・大宜味村 津波浄水場の被災に伴い、応援要請があり、対応済 対応期間 11/9(土)～11/12(火) 応急給水タンク(2t)3台を計8回派遣 非常用給水袋 1945袋提供
3. 当面の対応方針(実施計画)	<ul style="list-style-type: none"> ○ 東系導水トンネル進入路における応急復旧を進めている。(設備機器不良については復旧済) ○ 取水河川の堆積土砂撤去に向けた復旧計画を検討中。 ○ 公共土木施設災害復旧事業費国庫負担法施行令に基づく国への災害報告(災害終息後10日以内)を行った。 ※土木建築部が取りまとめて国へ報告済み。

※平南取水ポンプ場浸水状況

水没のため、施設全体の更新が必要

⑨ 平南取水ポンプ場 (大宜味村津波)
ポンプ場全体の浸水により設備不良
河川土砂堆積

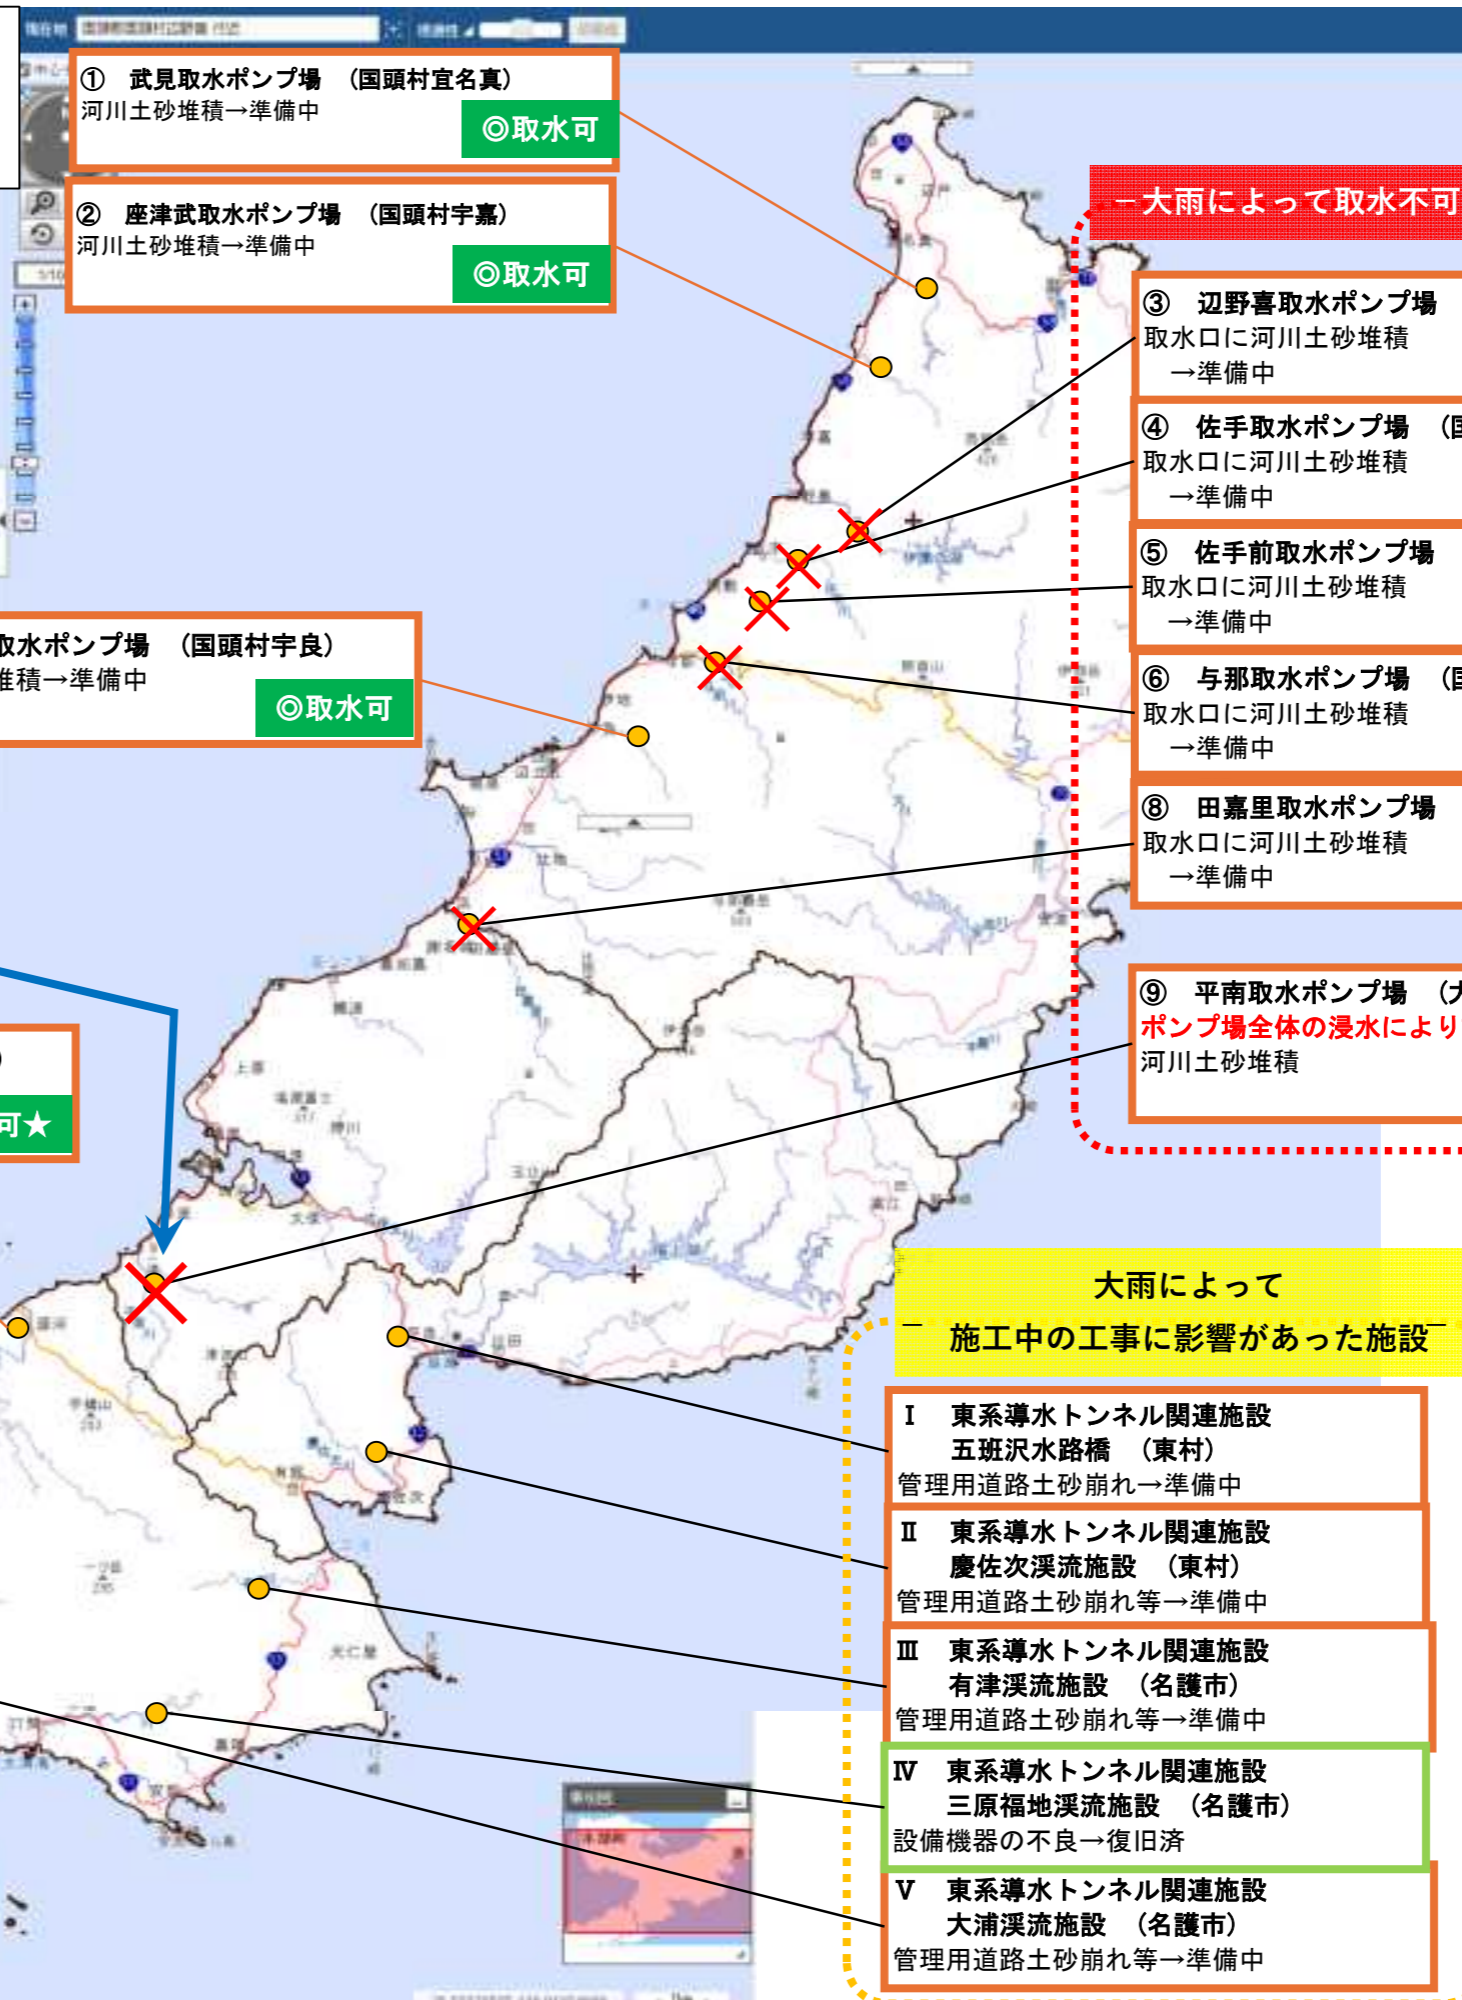
① 武見取水ポンプ場 (国頭村宜名真)
河川土砂堆積→準備中
◎取水可

② 座津武取水ポンプ場 (国頭村宇嘉)
河川土砂堆積→準備中
◎取水可

⑦ 宇良取水ポンプ場 (国頭村宇良)
河川土砂堆積→準備中
◎取水可

⑩ 源河取水ポンプ場 (名護市源河)
河川土砂堆積→準備中
◎取水可★

⑫ 満名取水ポンプ場 (本部町伊野波)
河川土砂堆積→準備中
◎取水可

⑪ 羽地ダム取水ポンプ場 (名護市親川)
河川土砂堆積→準備中
◎取水可

⑬ 西屋部取水ポンプ場 (名護市屋部)
河川土砂堆積→準備中
◎取水可★

—大雨によって取水不可となった施設—

③ 辺野喜取水ポンプ場 (国頭村辺野喜)
取水口に河川土砂堆積→準備中

④ 佐手取水ポンプ場 (国頭村佐手)
取水口に河川土砂堆積→準備中

⑤ 佐手前取水ポンプ場 (国頭村佐手)
取水口に河川土砂堆積→準備中

⑥ 与那取水ポンプ場 (国頭村与那)
取水口に河川土砂堆積→準備中

⑧ 田嘉里取水ポンプ場 (大宜味村田嘉里)
取水口に河川土砂堆積→準備中

大雨によって
— 施工中の工事に影響があった施設 —

I 東系導水トンネル関連施設
五班沢水路橋 (東村)
管理用道路土砂崩れ→準備中

II 東系導水トンネル関連施設
慶佐次溪流施設 (東村)
管理用道路土砂崩れ等→準備中

III 東系導水トンネル関連施設
有津溪流施設 (名護市)
管理用道路土砂崩れ等→準備中

IV 東系導水トンネル関連施設
三原福地溪流施設 (名護市)
設備機器の不良→復旧済

V 東系導水トンネル関連施設
大浦溪流施設 (名護市)
管理用道路土砂崩れ等→準備中
