## 令和6年11月8日からの大雨に係る被害及び対応状況

# 11月8日からの大雨に係る被害箇所及び現状 (沖縄県企業局)

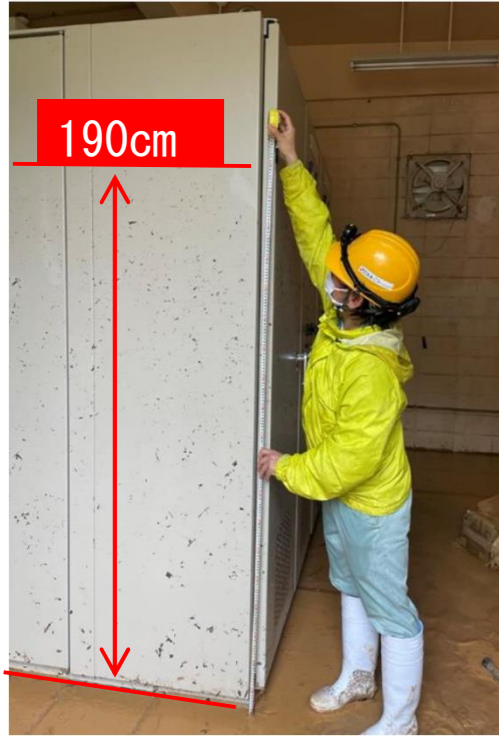
※平南取水ポンプ場浸水状況

水没のため、施設全体の更新が必要

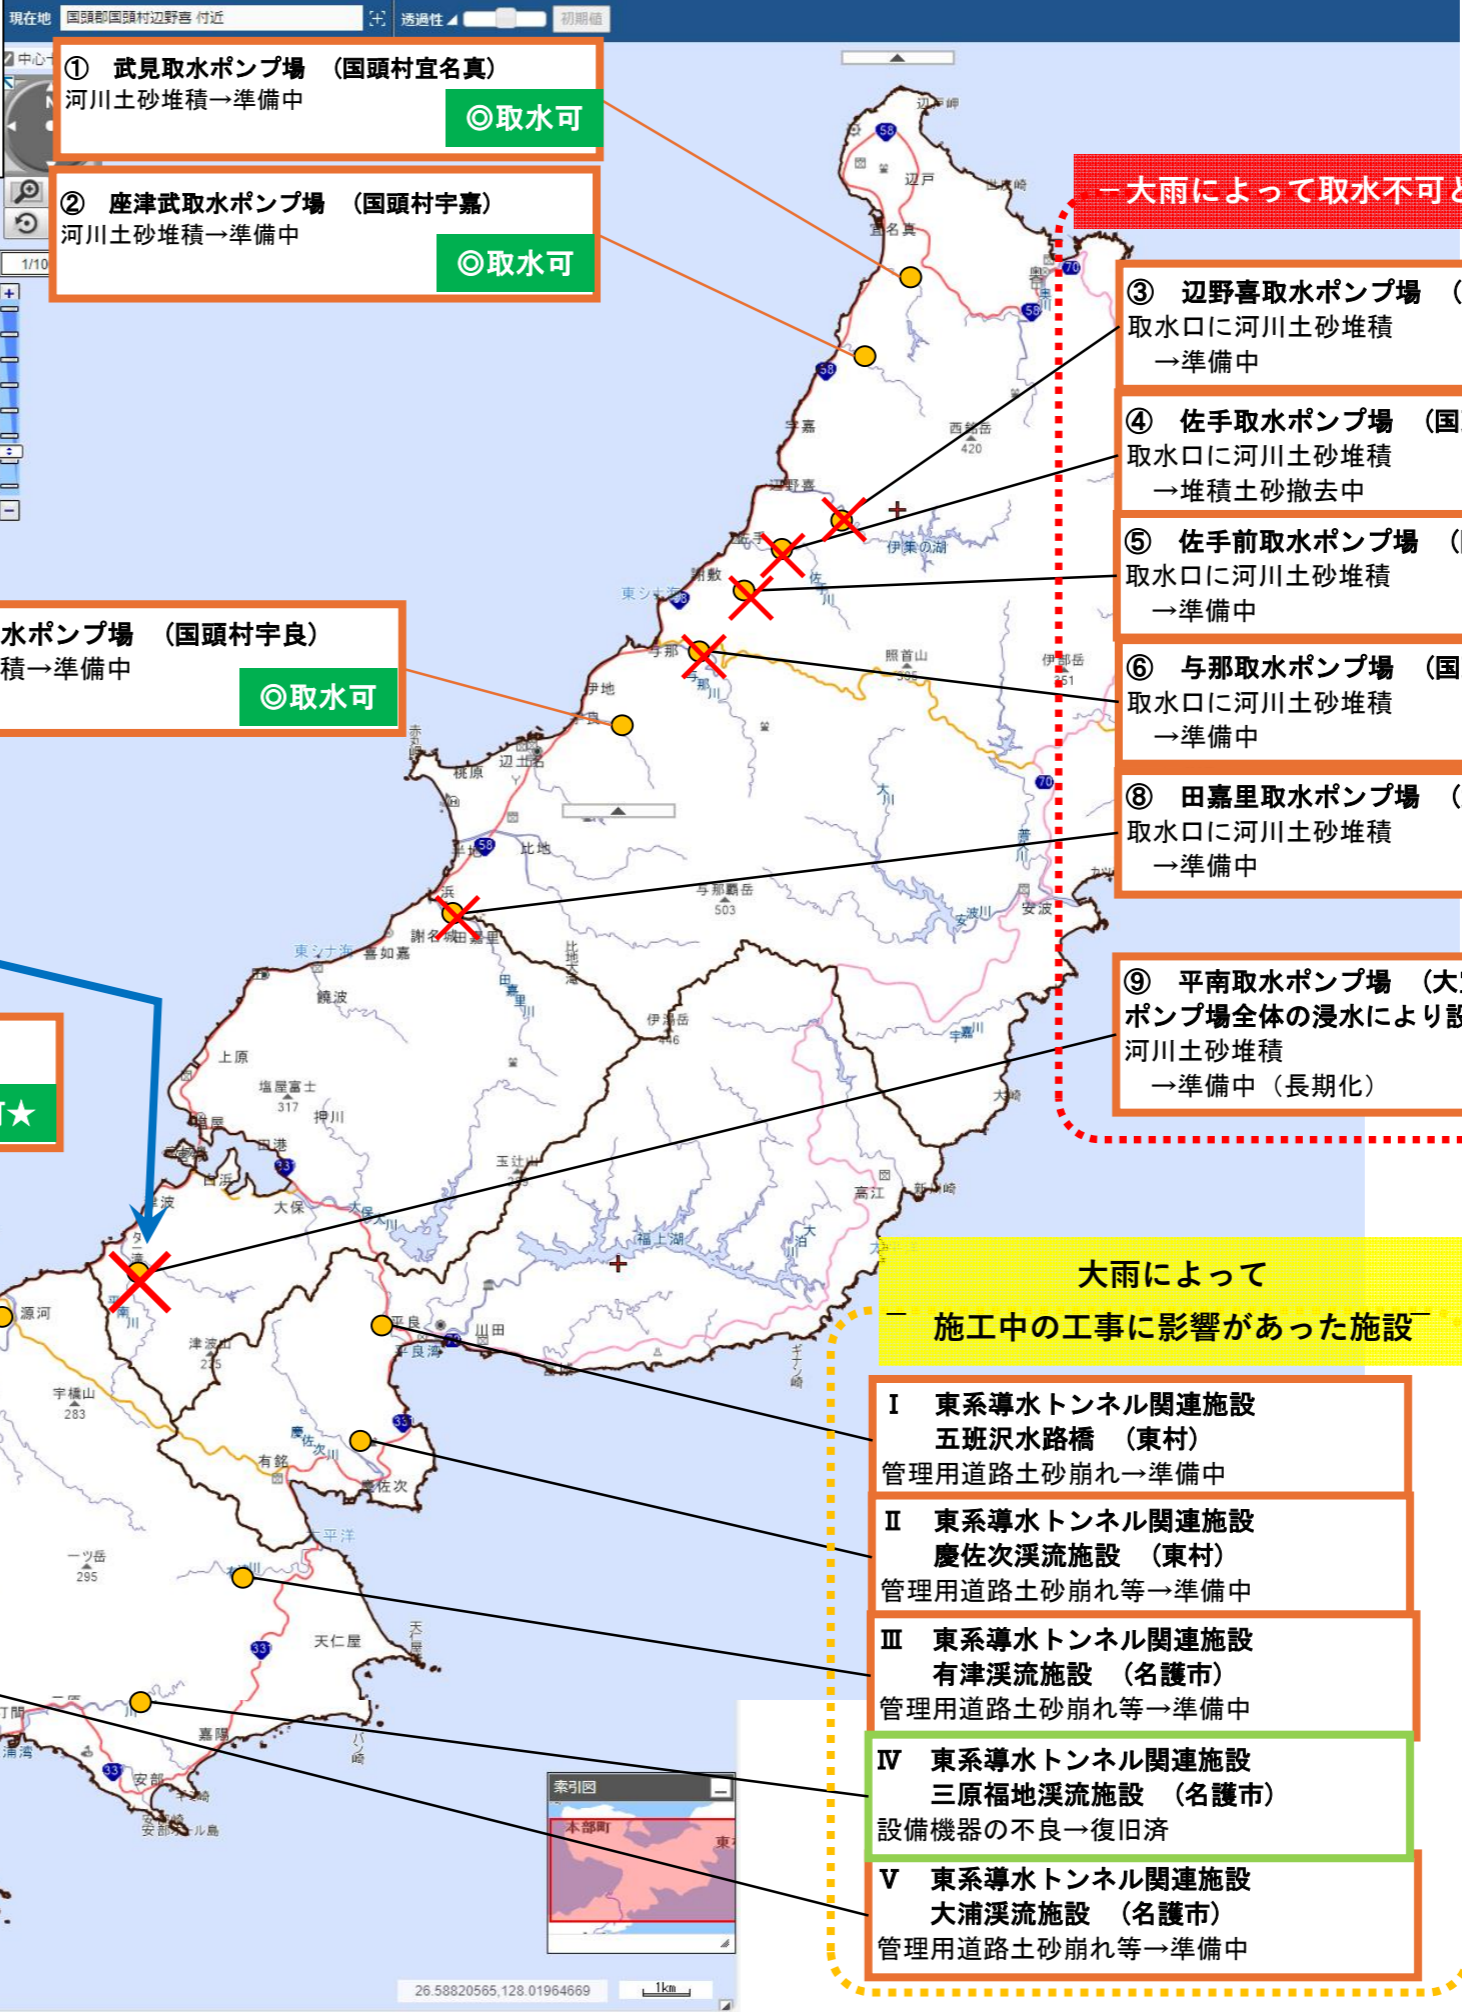
① 武見取水ポンプ場 (国頭村宜名真)  
河川土砂堆積→準備中 ◎取水可

② 座津武取水ポンプ場 (国頭村宇嘉)  
河川土砂堆積→準備中 ◎取水可

⑦ 宇良取水ポンプ場 (国頭村宇良)  
河川土砂堆積→準備中 ◎取水可

⑩ 源河取水ポンプ場 (名護市源河)  
河川土砂堆積→準備中 ◎取水可★

③ 辺野喜取水ポンプ場 (国頭村辺野喜)  
取水口に河川土砂堆積 →準備中

④ 佐手取水ポンプ場 (国頭村佐手)  
取水口に河川土砂堆積 →堆積土砂撤去中

⑤ 佐手前取水ポンプ場 (国頭村佐手)  
取水口に河川土砂堆積 →準備中

⑥ 与那取水ポンプ場 (国頭村与那)  
取水口に河川土砂堆積 →準備中

⑧ 田嘉里取水ポンプ場 (大宜味村田嘉里)  
取水口に河川土砂堆積 →準備中

⑨ 平南取水ポンプ場 (大宜味村津波)  
ポンプ場全体の浸水により設備不良  
河川土砂堆積 →準備中(長期化)

⑫ 満名取水ポンプ場 (本部町伊野波)  
河川土砂堆積→準備中 ◎取水可

⑪ 羽地ダム取水ポンプ場 (名護市親川)  
河川土砂堆積→準備中 ◎取水可

⑬ 西屋部取水ポンプ場 (名護市屋部)  
河川土砂堆積→準備中 ◎取水可★

I 東系導水トンネル関連施設  
五班沢水路橋 (東村)  
管理用道路土砂崩れ→準備中

II 東系導水トンネル関連施設  
慶佐次溪流施設 (東村)  
管理用道路土砂崩れ等→準備中

III 東系導水トンネル関連施設  
有津溪流施設 (名護市)  
管理用道路土砂崩れ等→準備中

IV 東系導水トンネル関連施設  
三原福地溪流施設 (名護市)  
設備機器の不良→復旧済

V 東系導水トンネル関連施設  
大浦溪流施設 (名護市)  
管理用道路土砂崩れ等→準備中
