## 令和6年11月8日からの大雨に係る被害及び対応状況

# 11月8日からの大雨に係る被害箇所及び現状 (沖縄県企業局)

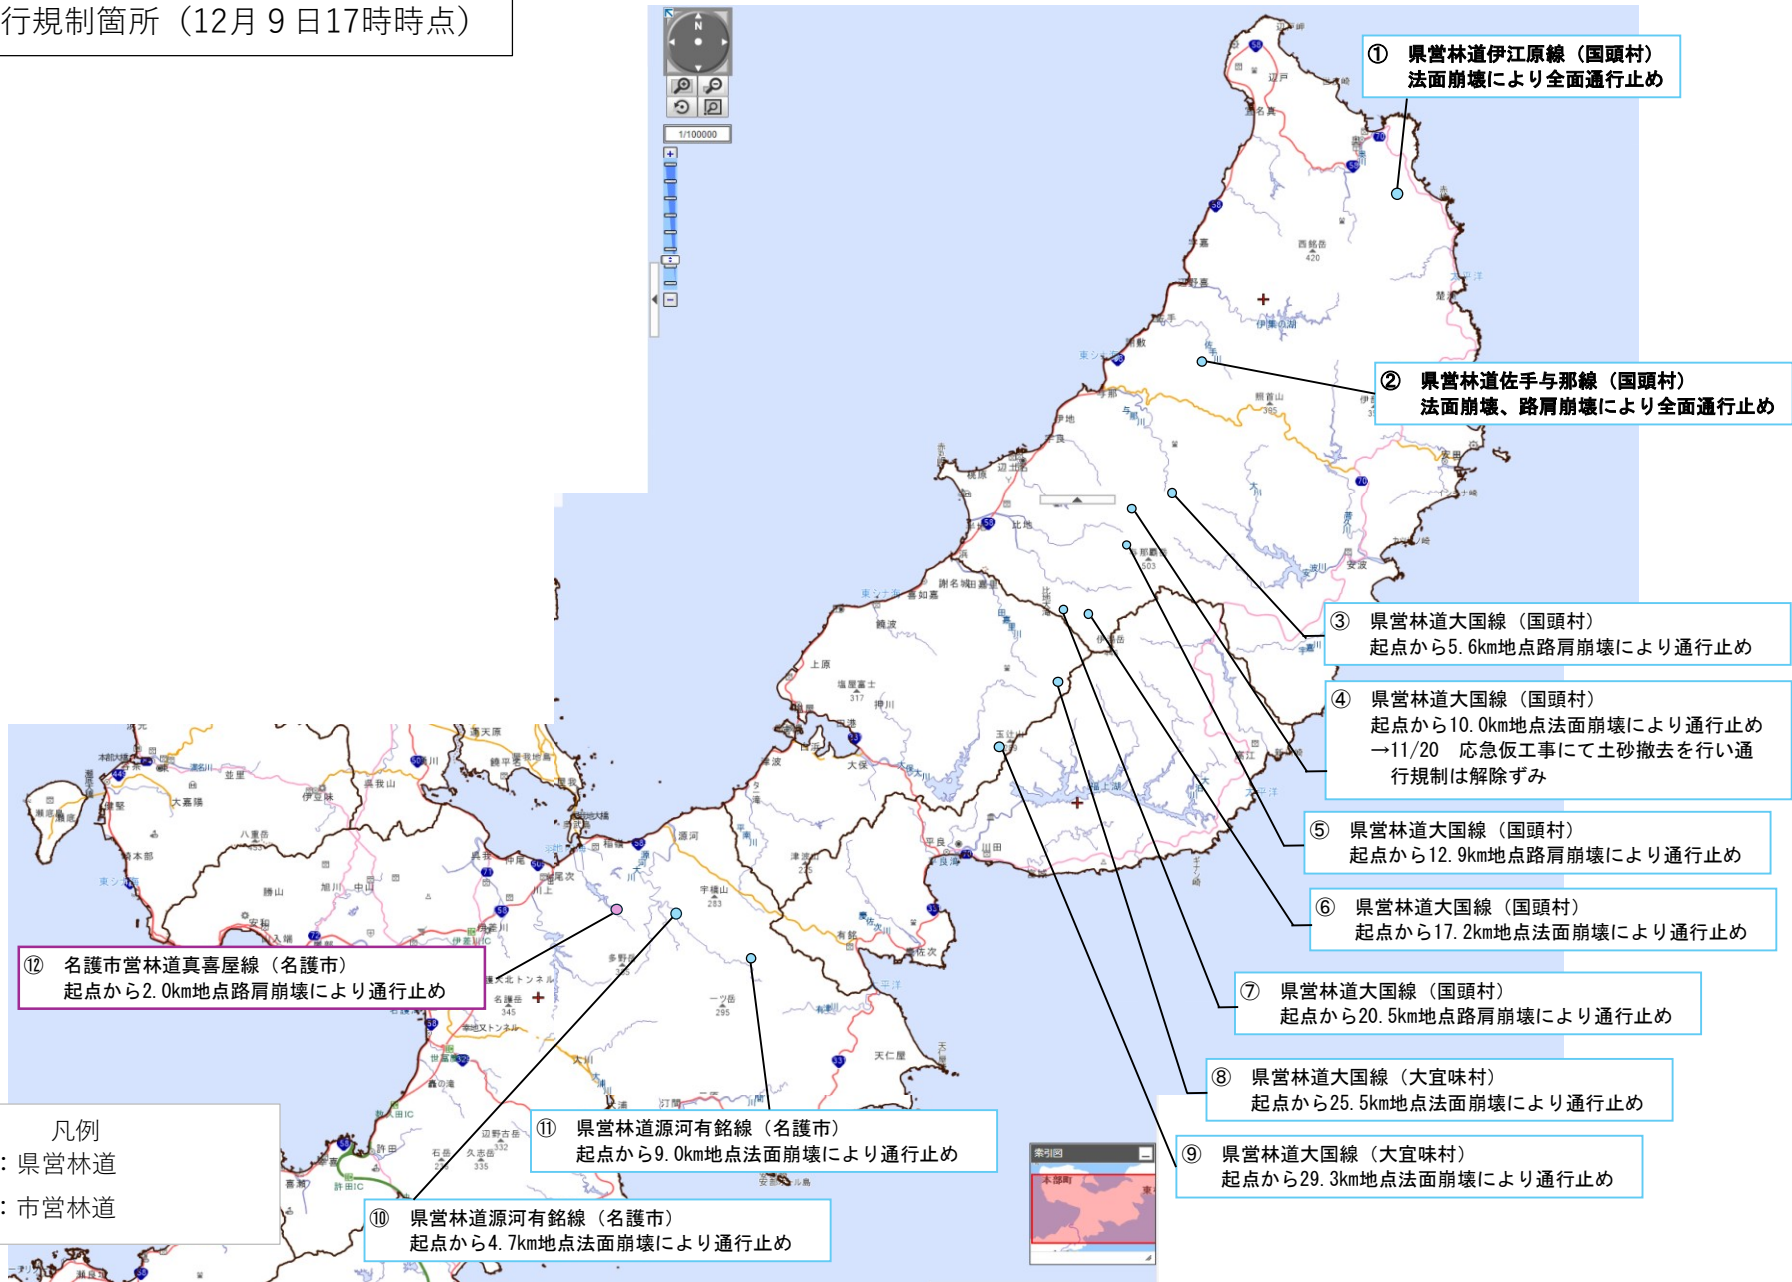
林道の通行規制箇所（12月9日17時時点）

⑫ 名護市営林道真喜屋線（名護市）  
起点から2.0km地点路肩崩壊により通行止め

⑪ 県営林道源河有銘線（名護市）  
起点から9.0km地点法面崩壊により通行止め

⑩ 県営林道源河有銘線（名護市）  
起点から4.7km地点法面崩壊により通行止め

① 県営林道伊江原線（国頭村）  
法面崩壊により全面通行止め

② 県営林道佐手与那線（国頭村）  
法面崩壊、路肩崩壊により全面通行止め

③ 県営林道大国線（国頭村）  
起点から5.6km地点路肩崩壊により通行止め

④ 県営林道大国線（国頭村）  
起点から10.0km地点法面崩壊により通行止め  
→11/20 応急仮工事にて土砂撤去を行い通行規制は解除済み

⑤ 県営林道大国線（国頭村）  
起点から12.9km地点路肩崩壊により通行止め

⑥ 県営林道大国線（国頭村）  
起点から17.2km地点法面崩壊により通行止め

⑦ 県営林道大国線（国頭村）  
起点から20.5km地点路肩崩壊により通行止め

⑧ 県営林道大国線（大宜味村）  
起点から25.5km地点法面崩壊により通行止め

⑨ 県営林道大国線（大宜味村）  
起点から29.3km地点法面崩壊により通行止め

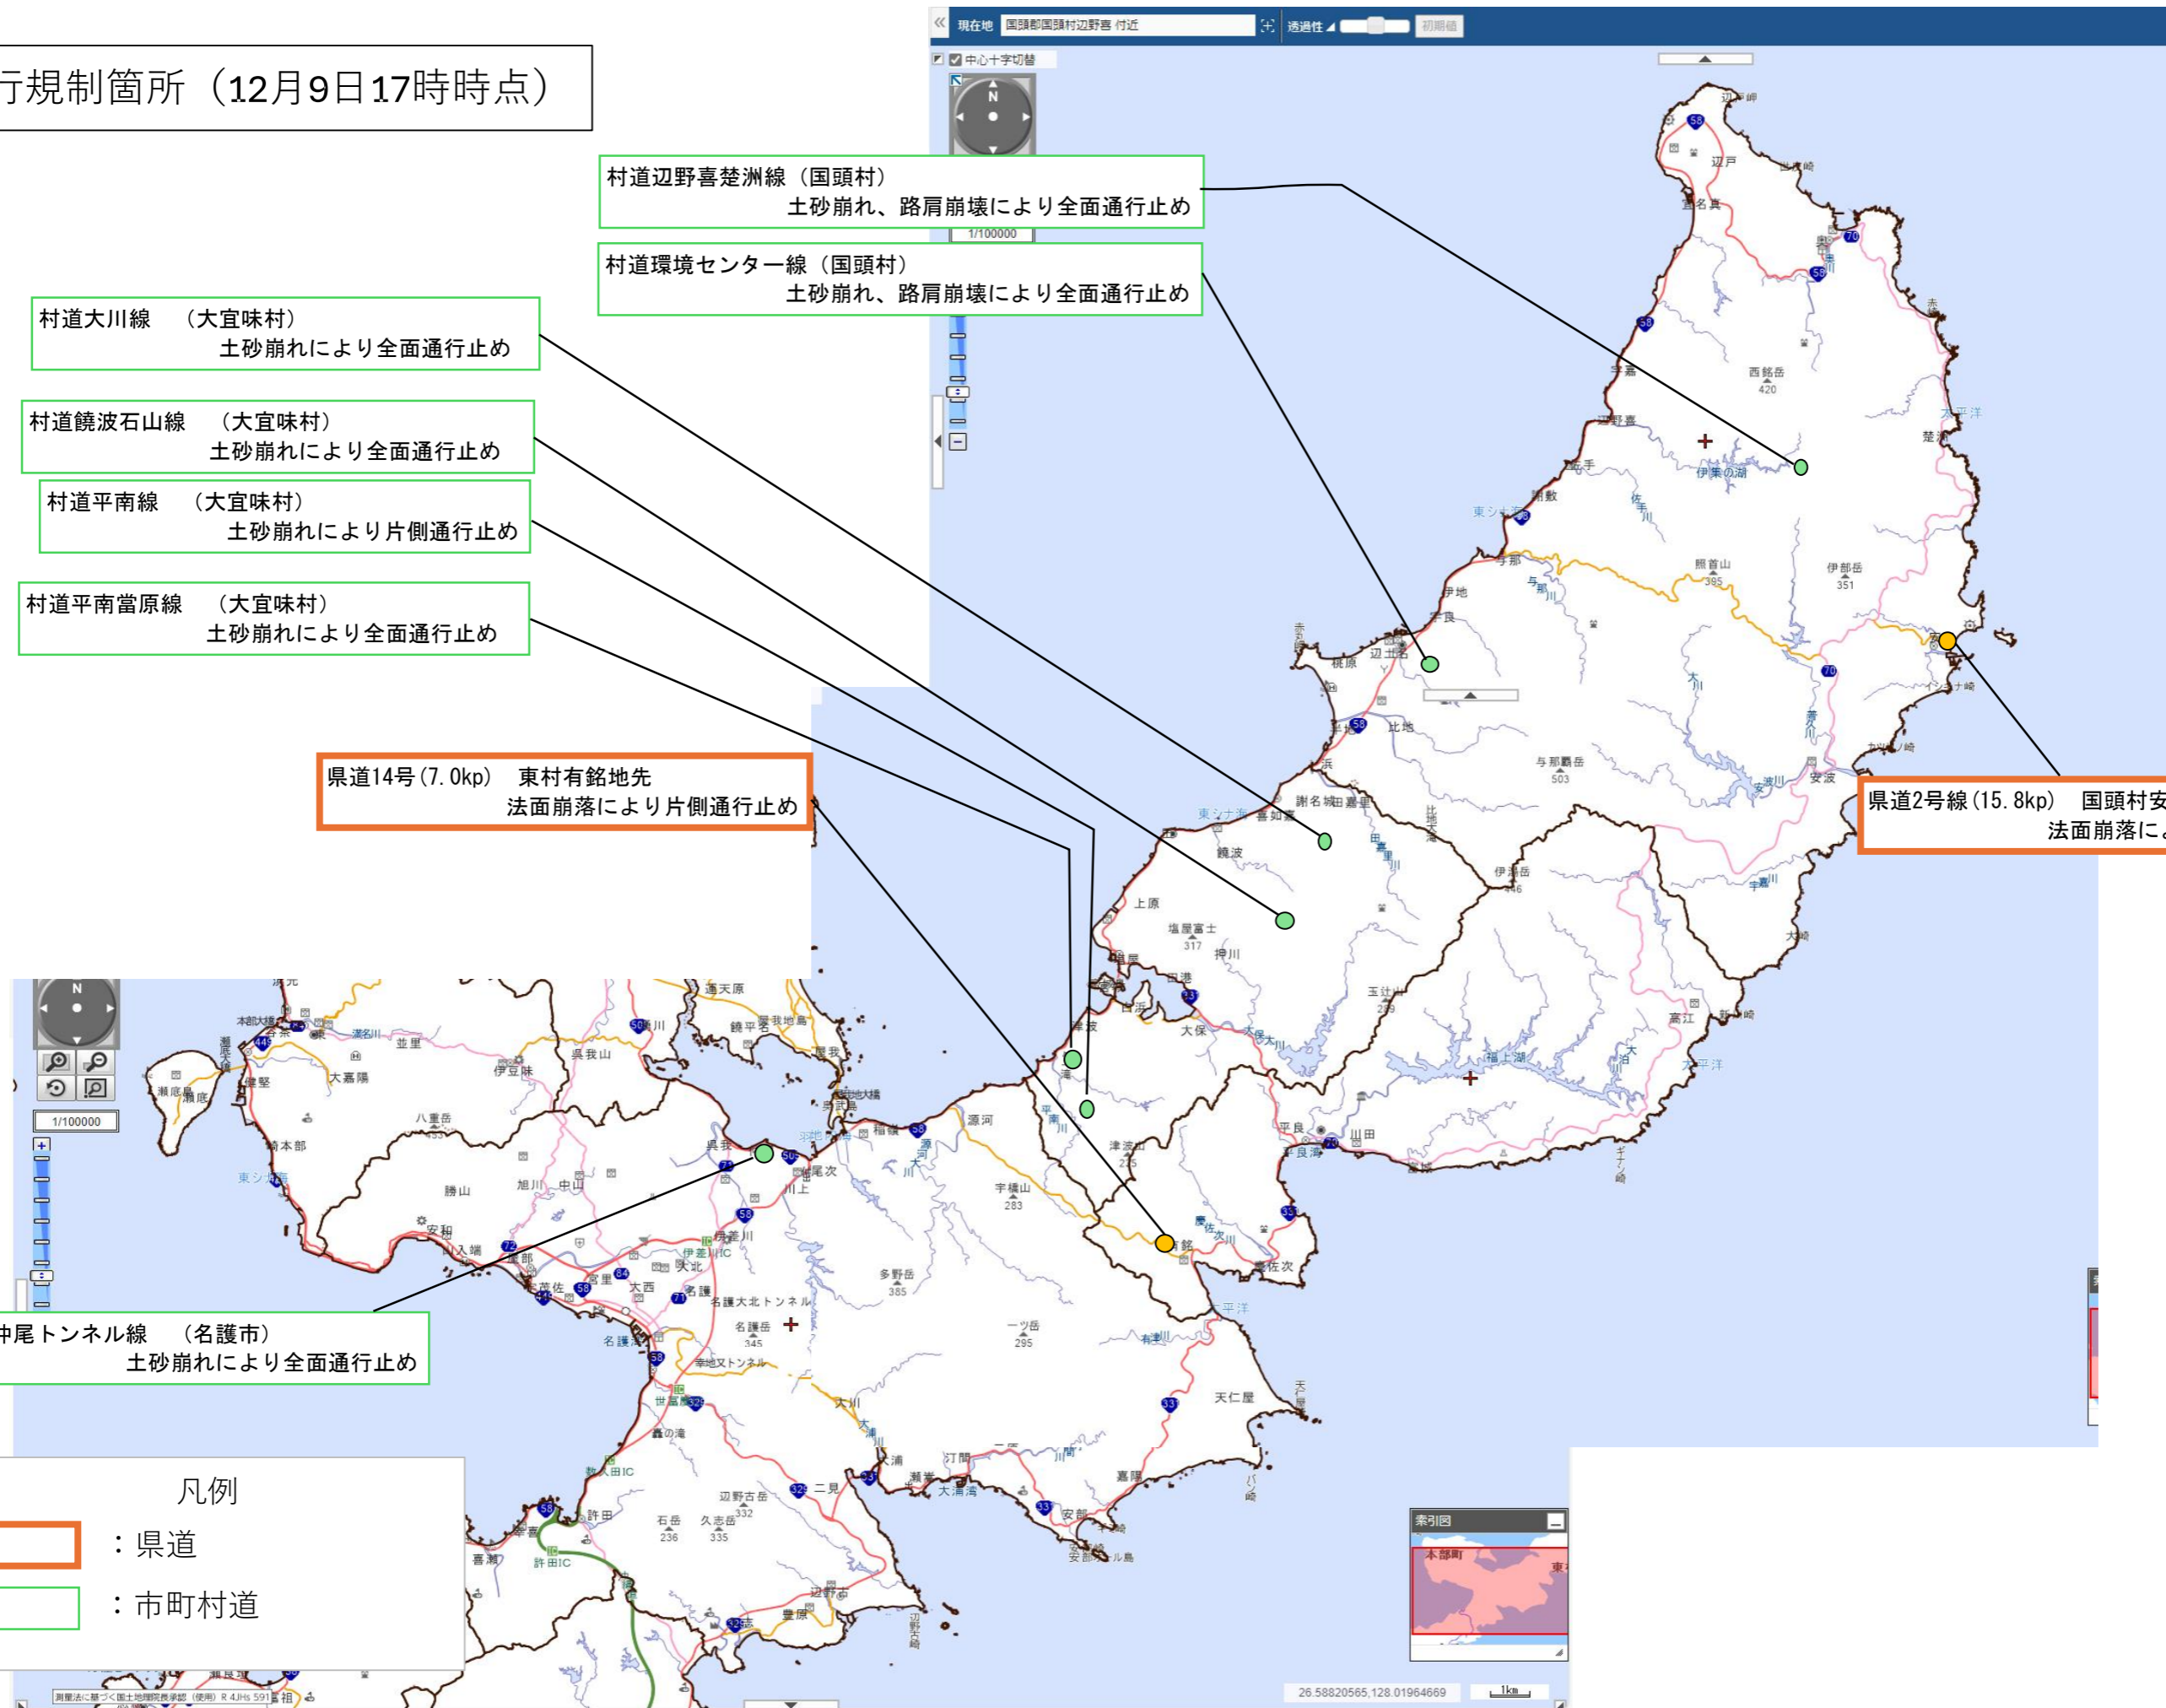
通行規制箇所 (12月9日17時時点)

村道辺野喜楚洲線 (国頭村)  
土砂崩れ、路肩崩壊により全面通行止め

村道環境センター線 (国頭村)  
土砂崩れ、路肩崩壊により全面通行止め

村道大川線 (大宜味村)  
土砂崩れにより全面通行止め

村道饒波石山線 (大宜味村)  
土砂崩れにより全面通行止め

村道平南線 (大宜味村)  
土砂崩れにより片側通行止め

村道平南當原線 (大宜味村)  
土砂崩れにより全面通行止め

県道14号 (7.0kp) 東村有銘地先  
法面崩落により片側通行止め

県道2号線 (15.8kp) 国頭村安田地先  
法面崩落により片側通行止め

市道仲尾トンネル線 (名護市)  
土砂崩れにより全面通行止め

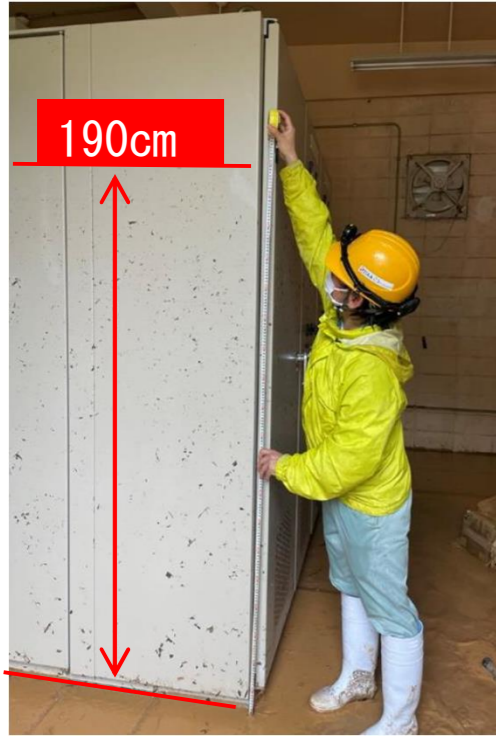
※平南取水ポンプ場浸水状況

水没のため、施設全体の更新が必要

⑨ 平南取水ポンプ場 (大宜味村津波)  
ポンプ場全体の浸水により設備不良  
河川土砂堆積→準備中(長期化)

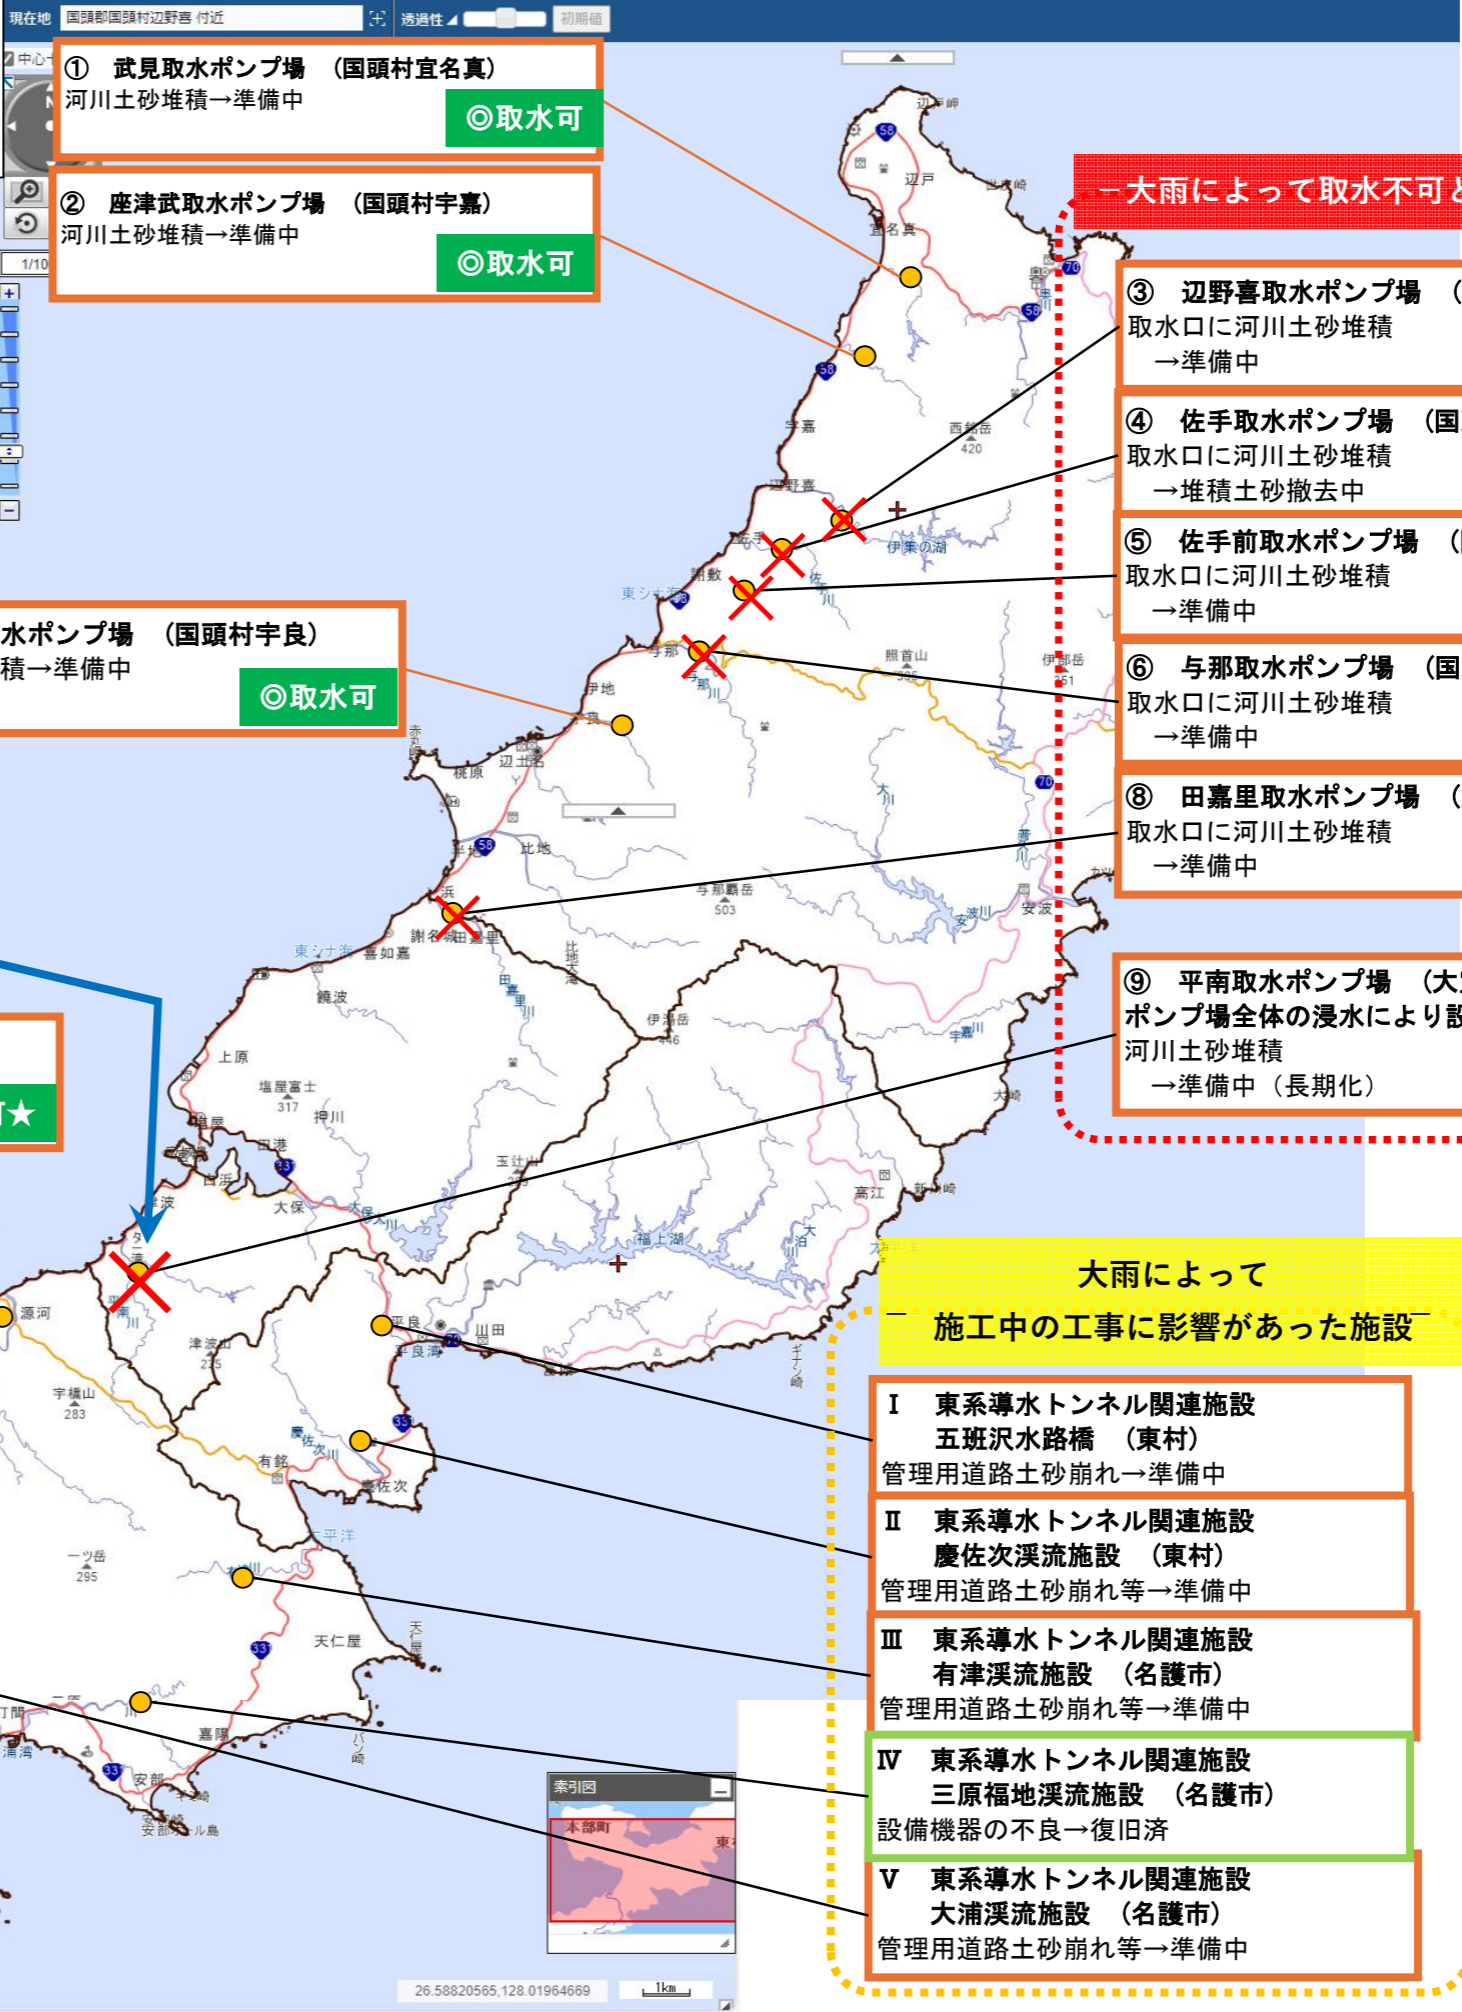
① 武見取水ポンプ場 (国頭村宜名真)  
河川土砂堆積→準備中 ◎取水可

② 座津武取水ポンプ場 (国頭村宇嘉)  
河川土砂堆積→準備中 ◎取水可

⑦ 宇良取水ポンプ場 (国頭村宇良)  
河川土砂堆積→準備中 ◎取水可

⑩ 源河取水ポンプ場 (名護市源河)  
河川土砂堆積→準備中 ◎取水可★

③ 辺野喜取水ポンプ場 (国頭村辺野喜)  
取水口に河川土砂堆積→準備中

④ 佐手取水ポンプ場 (国頭村佐手)  
取水口に河川土砂堆積→堆積土砂撤去中

⑤ 佐手前取水ポンプ場 (国頭村佐手)  
取水口に河川土砂堆積→準備中

⑥ 与那取水ポンプ場 (国頭村与那)  
取水口に河川土砂堆積→準備中

⑧ 田嘉里取水ポンプ場 (大宜味村田嘉里)  
取水口に河川土砂堆積→準備中

⑫ 満名取水ポンプ場 (本部町伊野波)  
河川土砂堆積→準備中 ◎取水可

⑪ 羽地ダム取水ポンプ場 (名護市親川)  
河川土砂堆積→準備中 ◎取水可

⑬ 西屋部取水ポンプ場 (名護市屋部)  
河川土砂堆積→準備中 ◎取水可★

I 東系導水トンネル関連施設  
五班沢水路橋 (東村)  
管理用道路土砂崩れ→準備中

II 東系導水トンネル関連施設  
慶佐次溪流施設 (東村)  
管理用道路土砂崩れ等→準備中

III 東系導水トンネル関連施設  
有津溪流施設 (名護市)  
管理用道路土砂崩れ等→準備中

IV 東系導水トンネル関連施設  
三原福地溪流施設 (名護市)  
設備機器の不良→復旧済

V 東系導水トンネル関連施設  
大浦溪流施設 (名護市)  
管理用道路土砂崩れ等→準備中
