## 令和6年11月8日からの大雨に係る被害及び対応状況

※R6.11.18(月)政策会議報告内容をベースに時点修正しています。

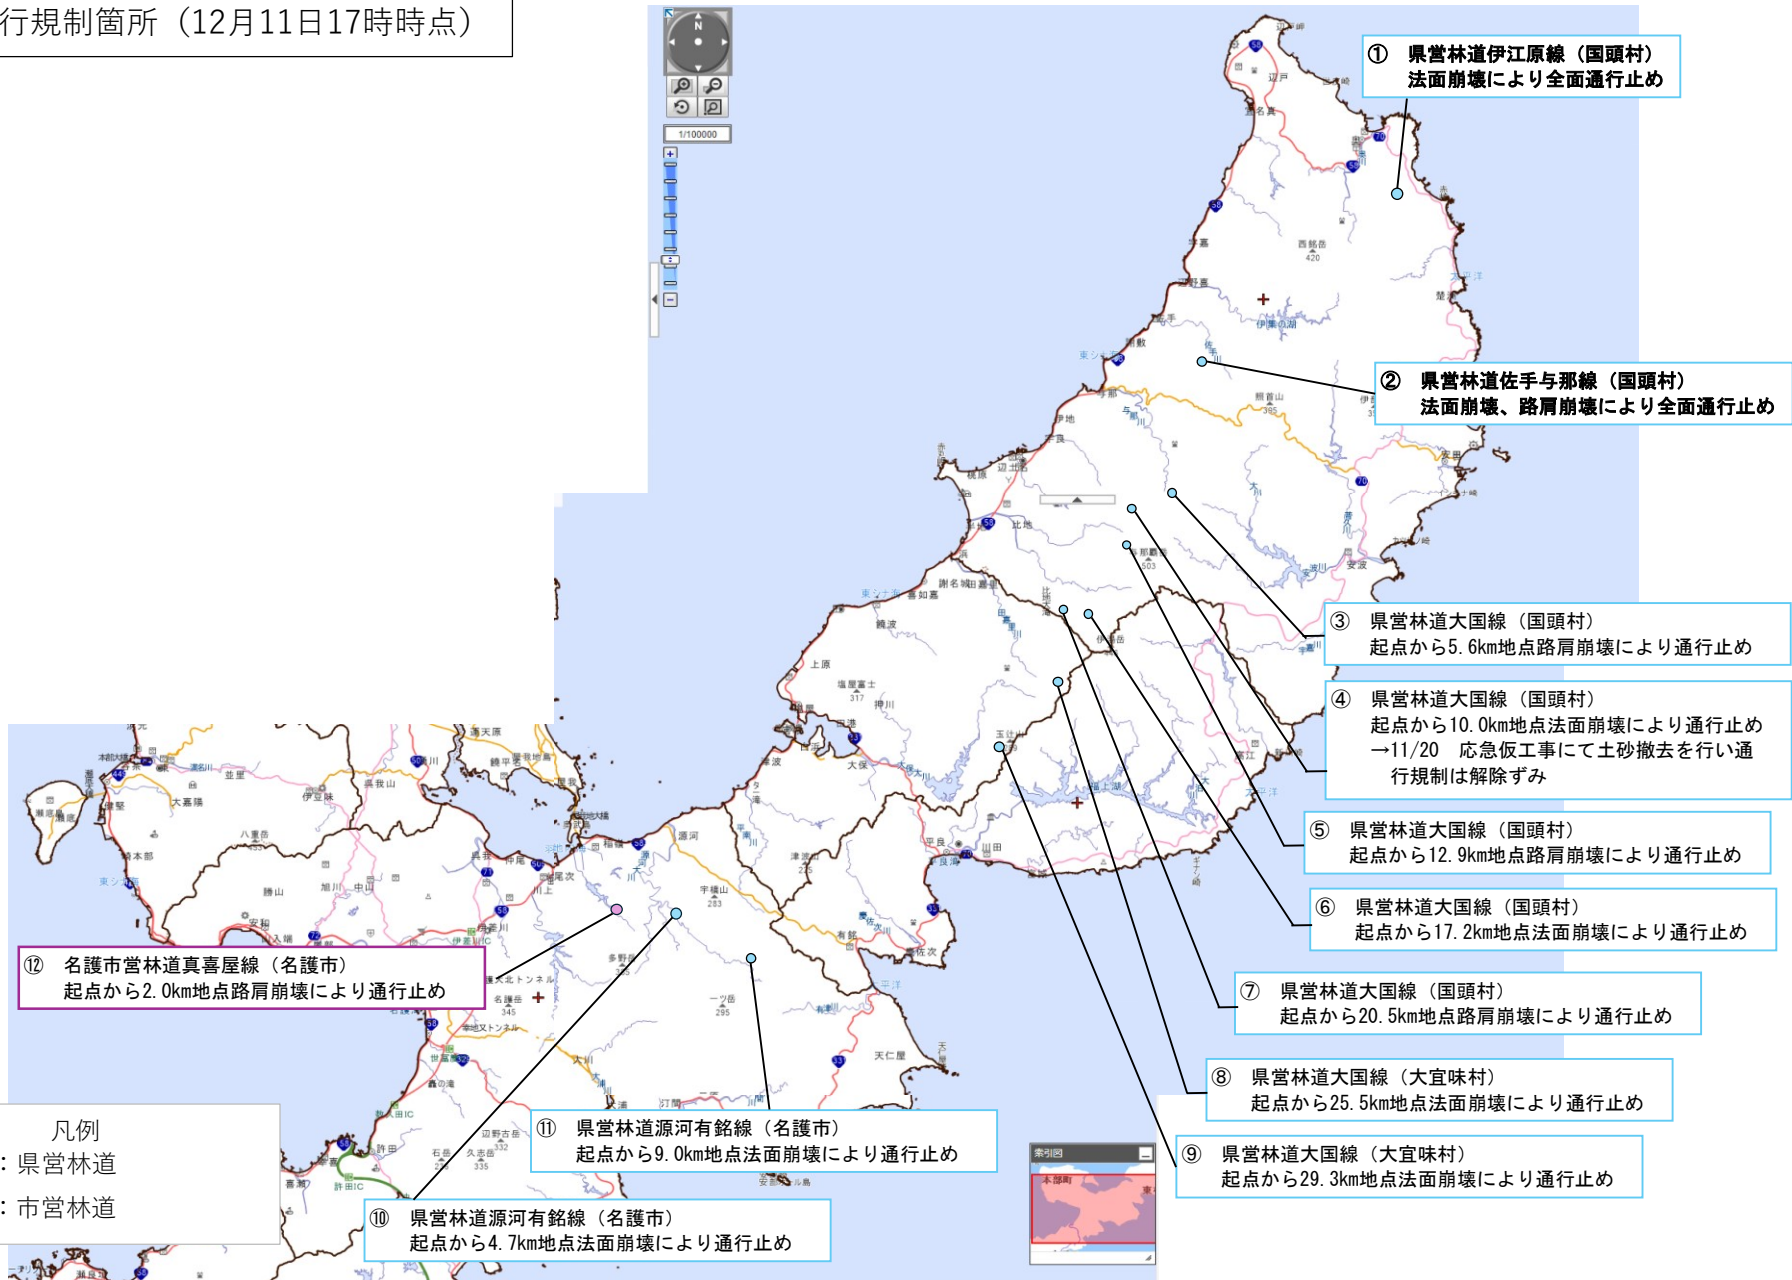
林道の通行規制箇所（12月11日17時時点）

⑫ 名護市営林道真喜屋線（名護市）  
起点から2.0km地点路肩崩壊により通行止め

⑪ 県営林道源河有銘線（名護市）  
起点から9.0km地点法面崩壊により通行止め

⑩ 県営林道源河有銘線（名護市）  
起点から4.7km地点法面崩壊により通行止め

① 県営林道伊江原線（国頭村）  
法面崩壊により全面通行止め

② 県営林道佐手与那線（国頭村）  
法面崩壊、路肩崩壊により全面通行止め

③ 県営林道大国線（国頭村）  
起点から5.6km地点路肩崩壊により通行止め

④ 県営林道大国線（国頭村）  
起点から10.0km地点法面崩壊により通行止め  
→11/20 応急仮工事にて土砂撤去を行い通行規制は解除済み

⑤ 県営林道大国線（国頭村）  
起点から12.9km地点路肩崩壊により通行止め

⑥ 県営林道大国線（国頭村）  
起点から17.2km地点法面崩壊により通行止め

⑦ 県営林道大国線（国頭村）  
起点から20.5km地点路肩崩壊により通行止め

⑧ 県営林道大国線（大宜味村）  
起点から25.5km地点法面崩壊により通行止め

⑨ 県営林道大国線（大宜味村）  
起点から29.3km地点法面崩壊により通行止め

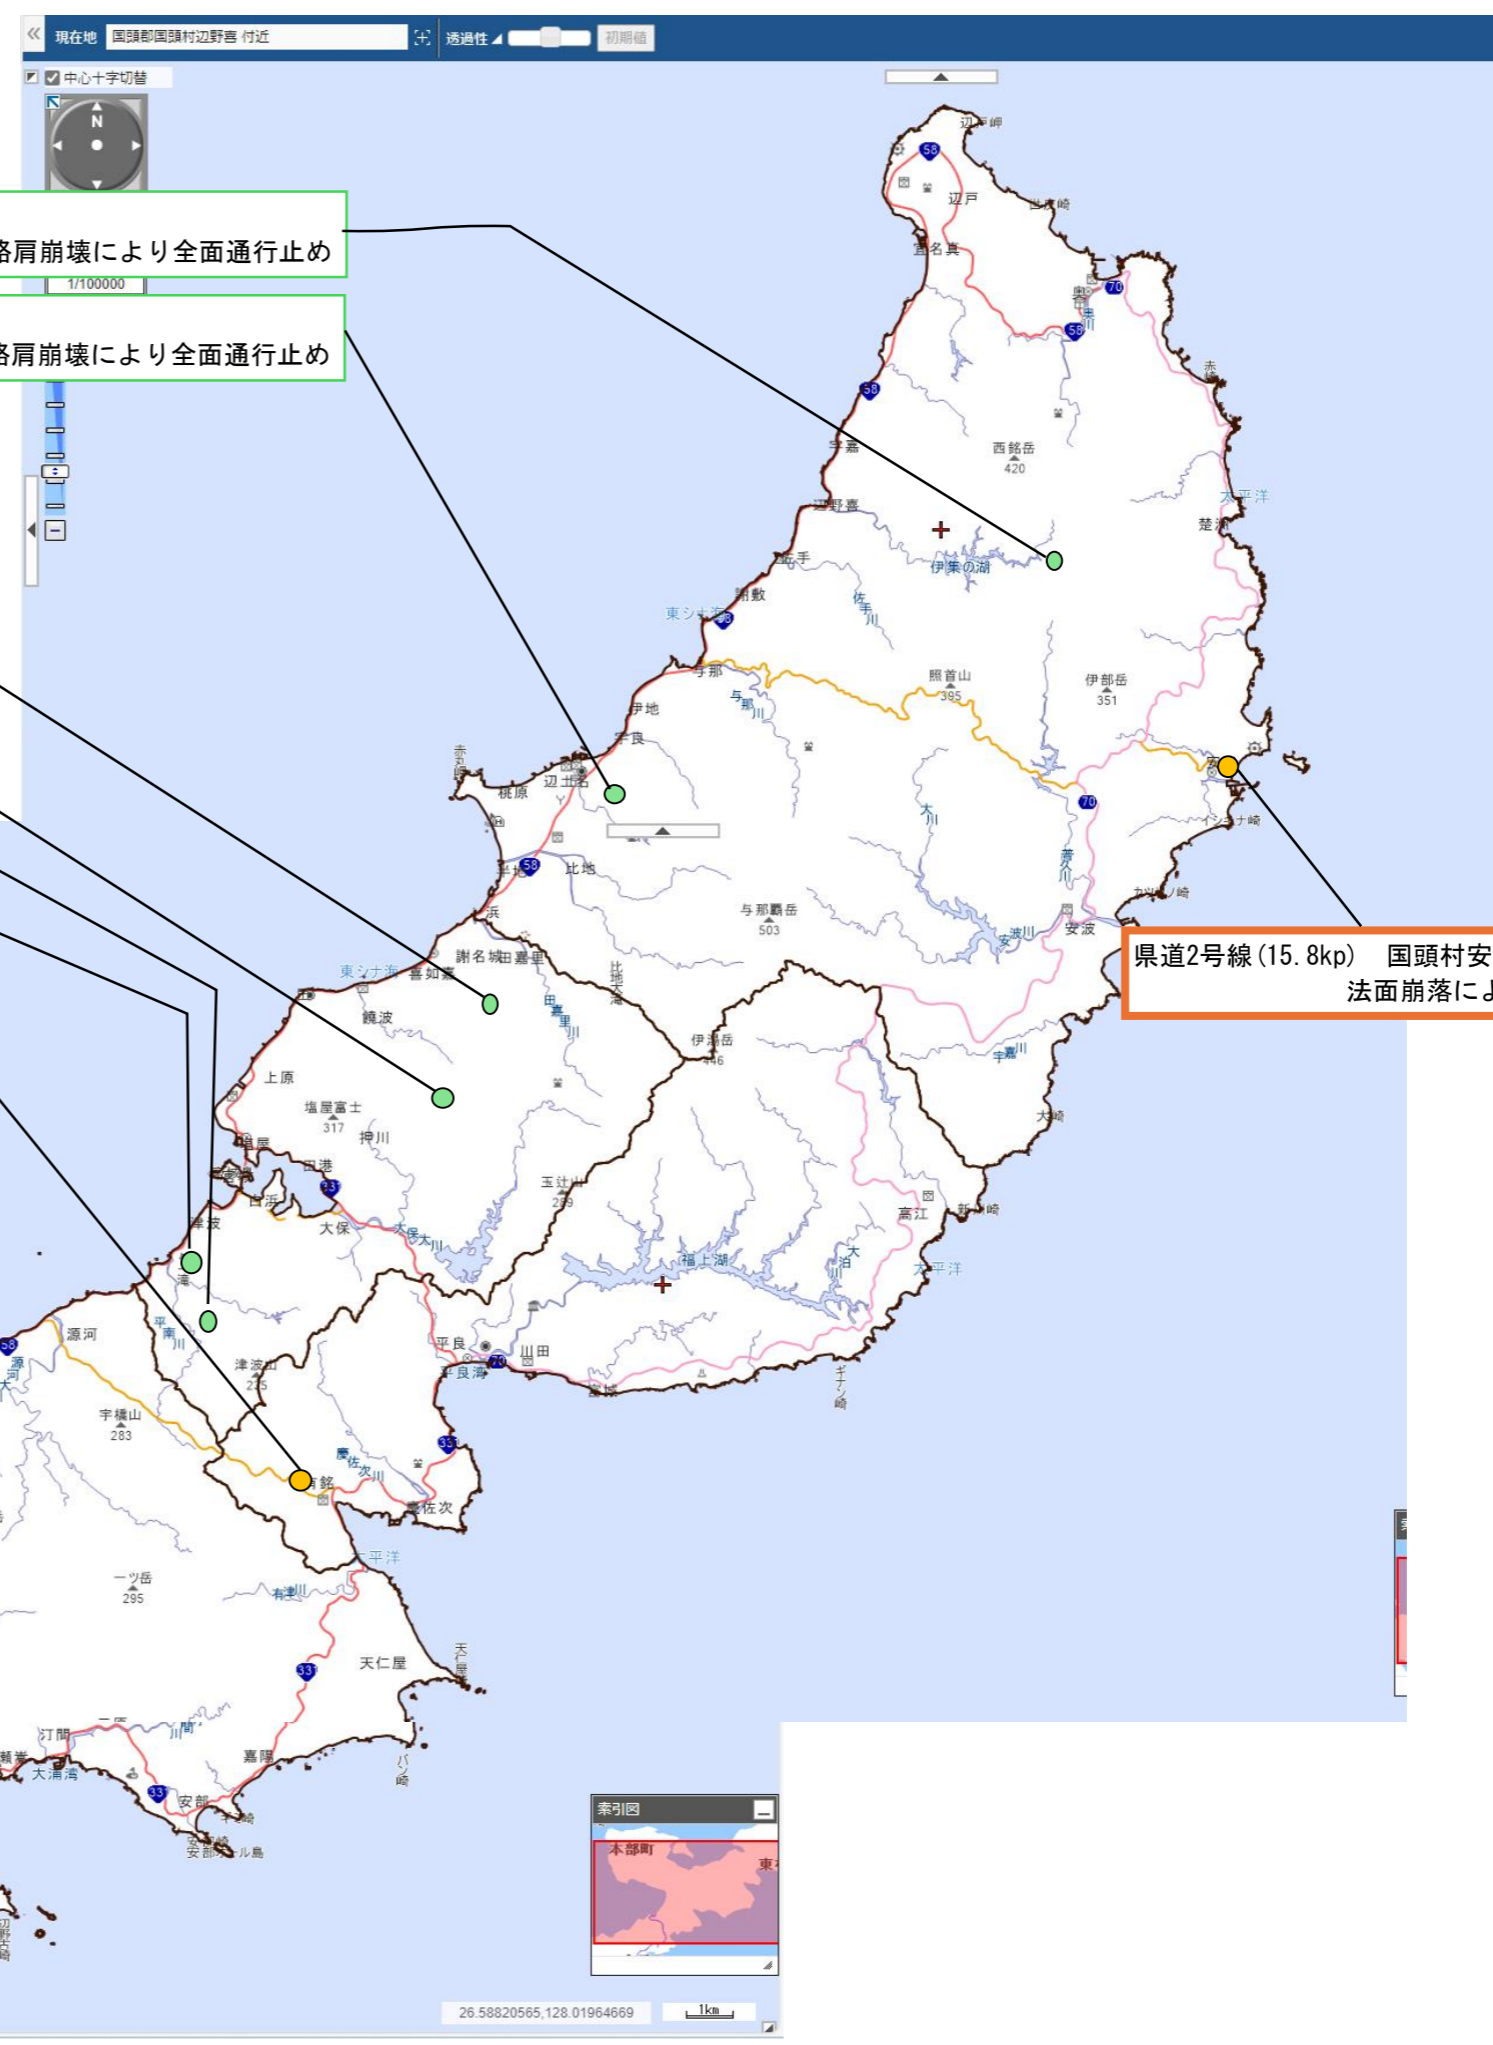
通行規制箇所 (12月11日17時時点)

村道大川線 (大宜味村)  
土砂崩れにより全面通行止め

村道饒波石山線 (大宜味村)  
土砂崩れにより全面通行止め

村道平南線 (大宜味村)  
土砂崩れにより片側通行止め

村道平南當原線 (大宜味村)  
土砂崩れにより全面通行止め

県道14号 (7.0kp) 東村有銘地先  
法面崩落により片側通行止め

県道2号線 (15.8kp) 国頭村安田地先  
法面崩落により片側通行止め

市道仲尾トンネル線 (名護市)  
土砂崩れにより全面通行止め

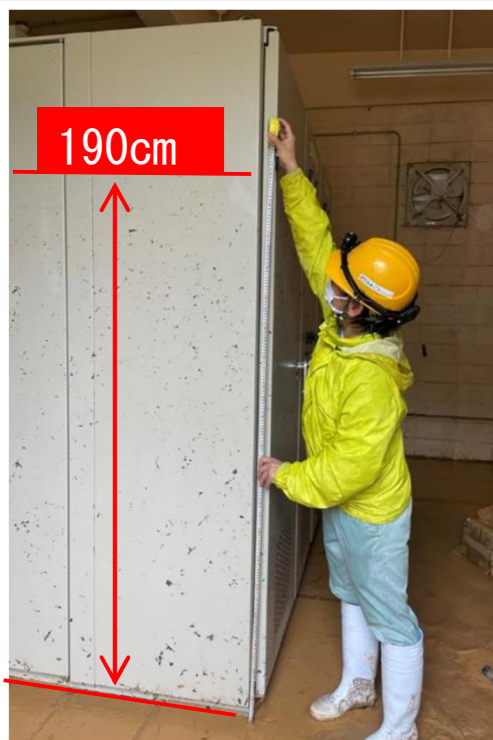
※平南取水ポンプ場浸水状況

水没のため、施設全体の更新が必要

⑨ 平南取水ポンプ場 (大宜味村津波)  
ポンプ場全体の浸水により設備不良  
河川土砂堆積  
→準備中(長期化)

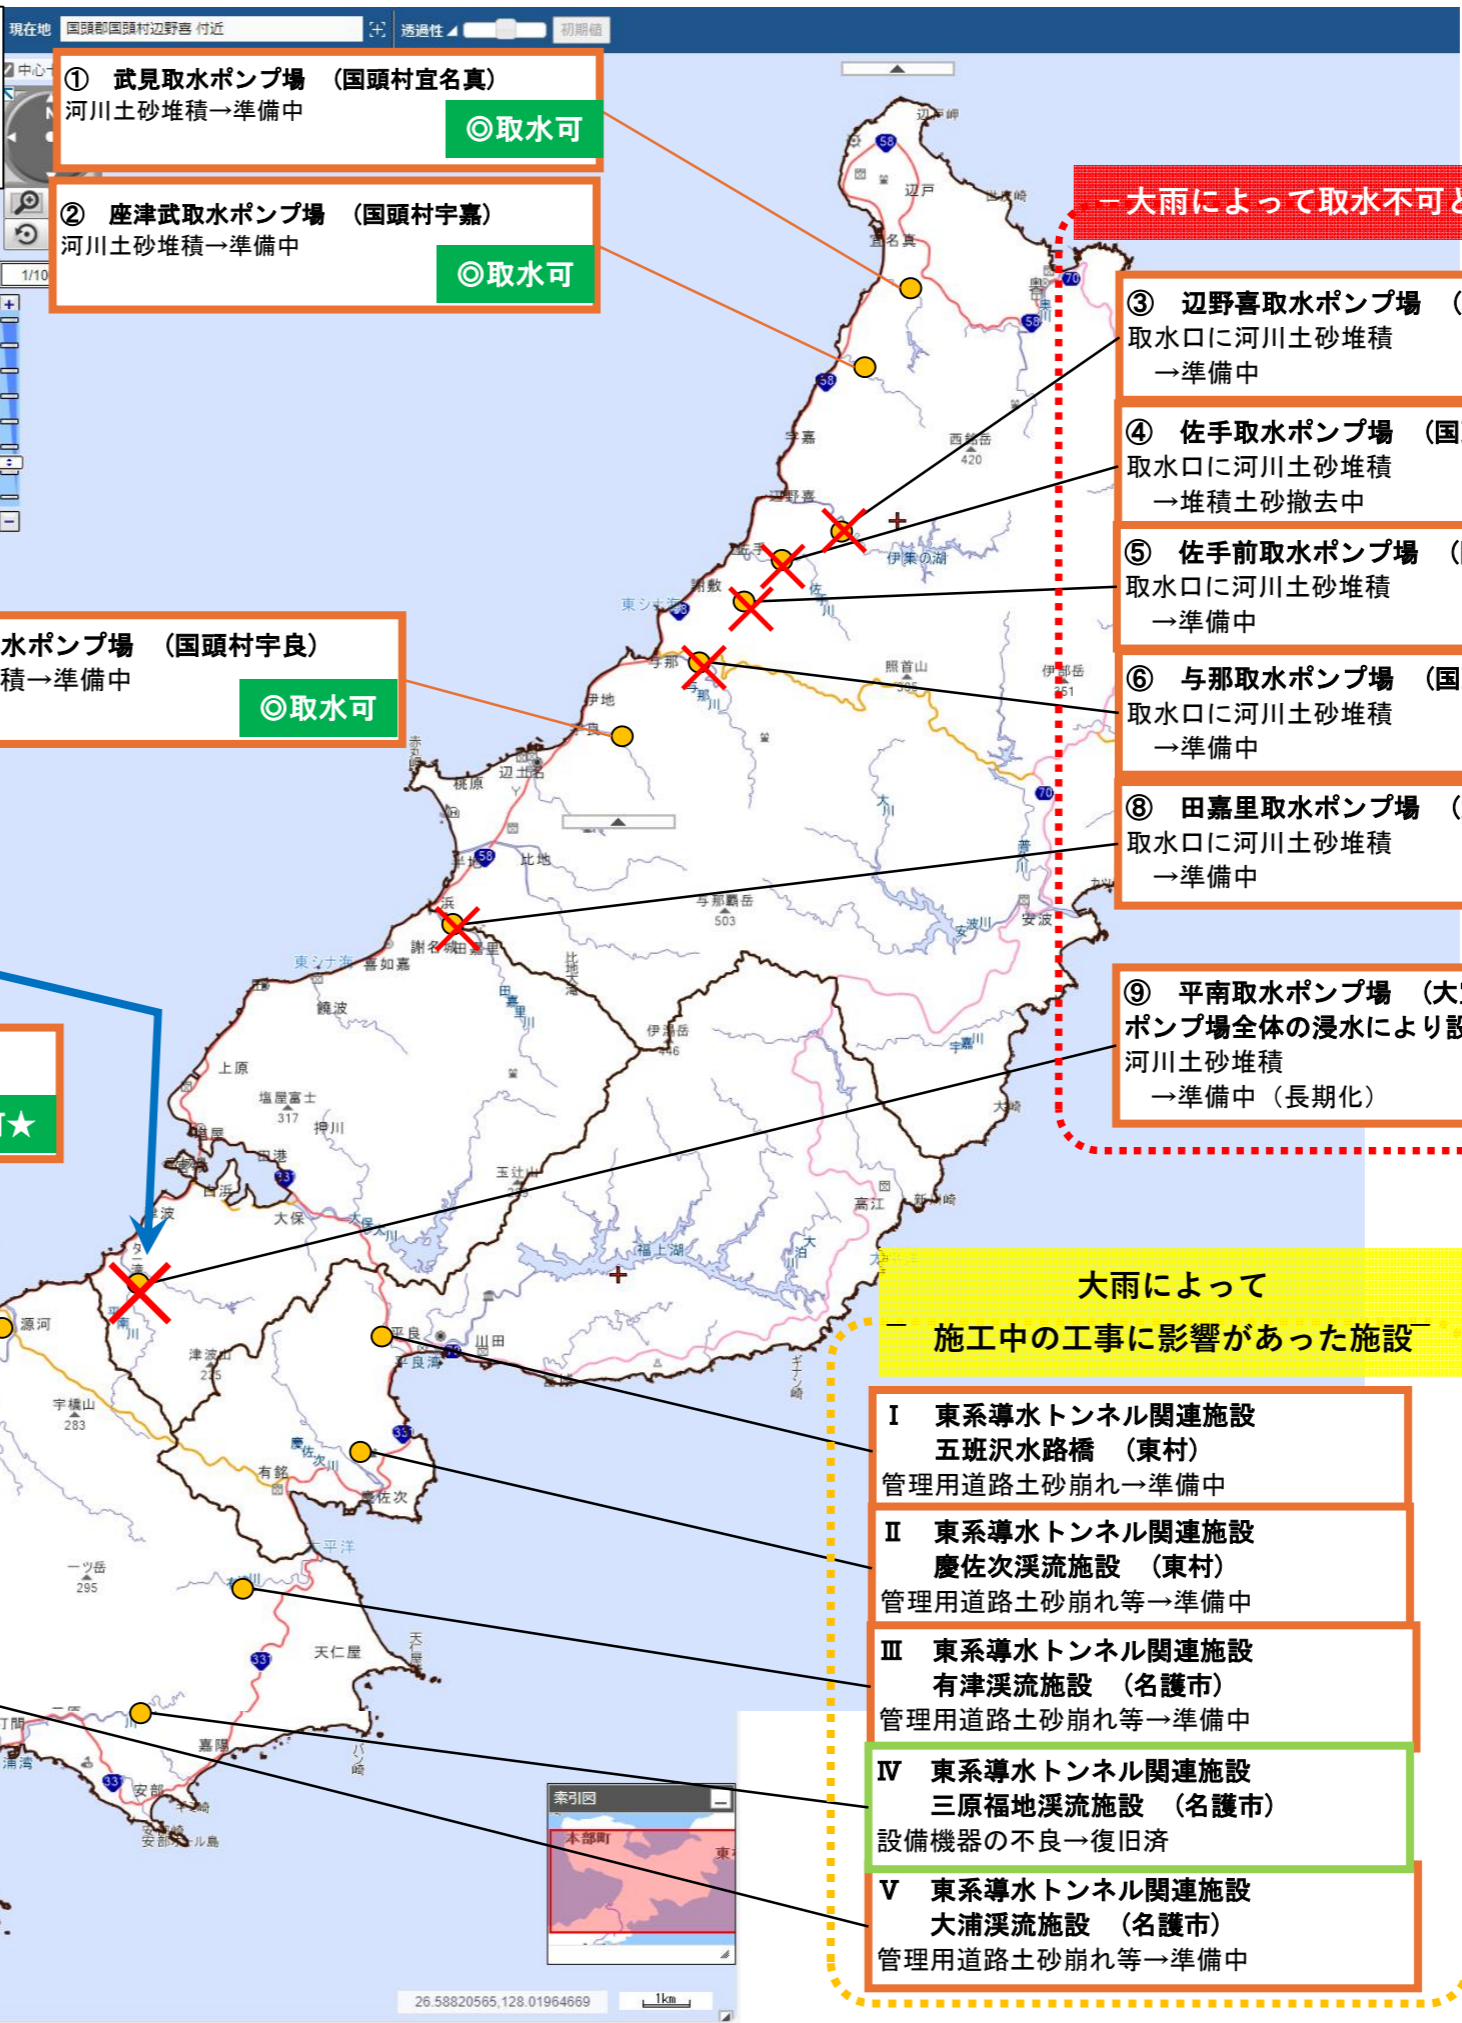
# 11月8日からの大雨に係る被害箇所及び現状 (沖縄県企業局)

① 武見取水ポンプ場 (国頭村宜名真)  
河川土砂堆積→準備中  
◎取水可

② 座津武取水ポンプ場 (国頭村宇嘉)  
河川土砂堆積→準備中  
◎取水可

⑦ 宇良取水ポンプ場 (国頭村宇良)  
河川土砂堆積→準備中  
◎取水可

⑩ 源河取水ポンプ場 (名護市源河)  
河川土砂堆積→準備中  
◎取水可★

③ 辺野喜取水ポンプ場 (国頭村辺野喜)  
取水口に河川土砂堆積  
→準備中

④ 佐手取水ポンプ場 (国頭村佐手)  
取水口に河川土砂堆積  
→堆積土砂撤去中

⑤ 佐手前取水ポンプ場 (国頭村佐手)  
取水口に河川土砂堆積  
→準備中

⑥ 与那取水ポンプ場 (国頭村与那)  
取水口に河川土砂堆積  
→準備中

⑧ 田嘉里取水ポンプ場 (大宜味村田嘉里)  
取水口に河川土砂堆積  
→準備中

⑫ 満名取水ポンプ場 (本部町伊野波)  
河川土砂堆積→準備中  
◎取水可

⑪ 羽地ダム取水ポンプ場 (名護市親川)  
河川土砂堆積→準備中  
◎取水可

⑬ 西屋部取水ポンプ場 (名護市屋部)  
河川土砂堆積→準備中  
◎取水可★

I 東系導水トンネル関連施設  
五班沢水路橋 (東村)  
管理用道路土砂崩れ→準備中

II 東系導水トンネル関連施設  
慶佐次溪流施設 (東村)  
管理用道路土砂崩れ等→準備中

III 東系導水トンネル関連施設  
有津溪流施設 (名護市)  
管理用道路土砂崩れ等→準備中

IV 東系導水トンネル関連施設  
三原福地溪流施設 (名護市)  
設備機器の不良→復旧済

V 東系導水トンネル関連施設  
大浦溪流施設 (名護市)  
管理用道路土砂崩れ等→準備中
