令和6年11月8日からの大雨に係る被害及び対応状況

【01 知事公室】

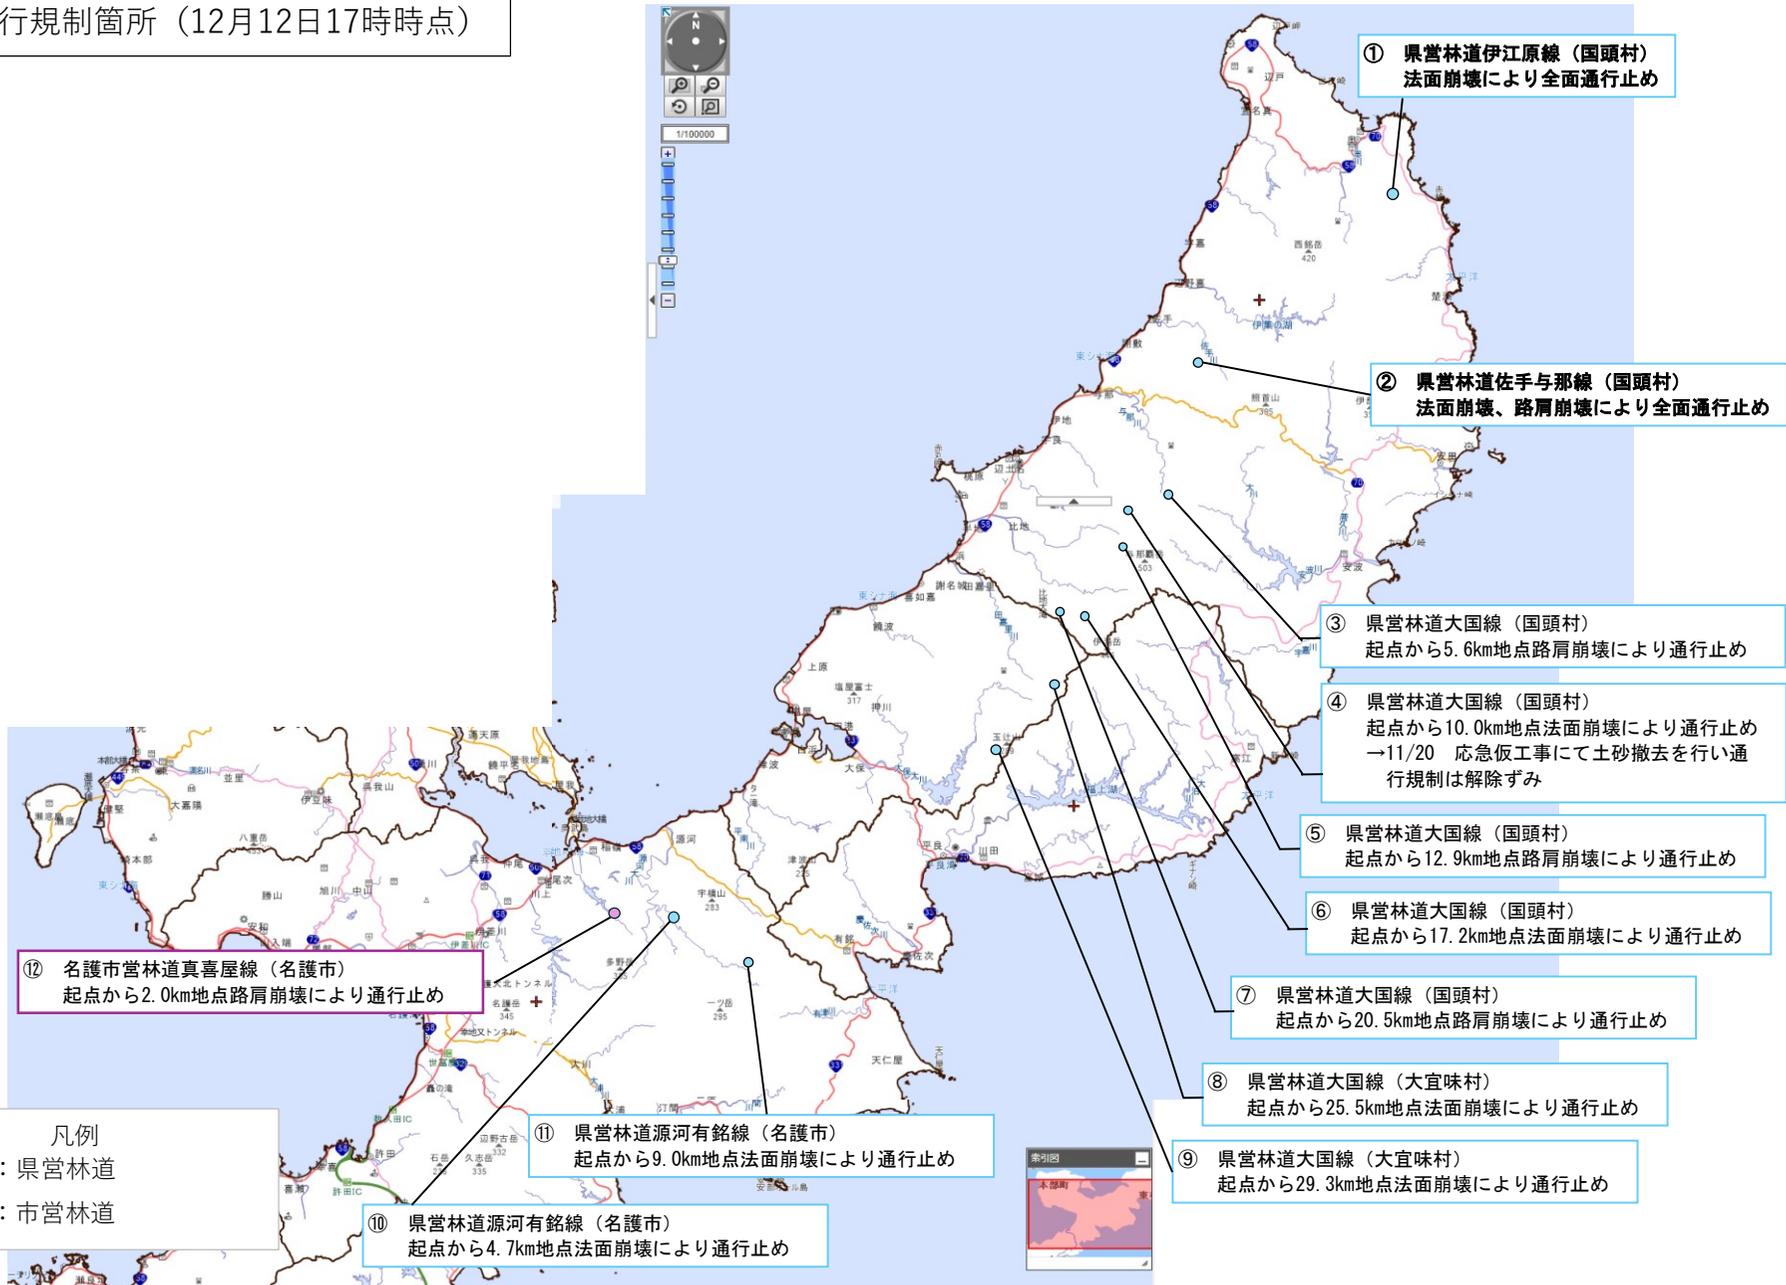
林道の通行規制箇所（12月12日17時時点）

⑫ 名護市営林道真喜屋線（名護市）
起点から2.0km地点路肩崩壊により通行止め

⑪ 県営林道源河有銘線（名護市）
起点から9.0km地点法面崩壊により通行止め

⑩ 県営林道源河有銘線（名護市）
起点から4.7km地点法面崩壊により通行止め

① 県営林道伊江原線（国頭村）
法面崩壊により全面通行止め

② 県営林道佐手与那線（国頭村）
法面崩壊、路肩崩壊により全面通行止め

③ 県営林道大国線（国頭村）
起点から5.6km地点路肩崩壊により通行止め

④ 県営林道大国線（国頭村）
起点から10.0km地点法面崩壊により通行止め
→11/20 応急仮工事にて土砂撤去を行い通行規制は解除済み

⑤ 県営林道大国線（国頭村）
起点から12.9km地点路肩崩壊により通行止め

⑥ 県営林道大国線（国頭村）
起点から17.2km地点法面崩壊により通行止め

⑦ 県営林道大国線（国頭村）
起点から20.5km地点路肩崩壊により通行止め

⑧ 県営林道大国線（大宜味村）
起点から25.5km地点法面崩壊により通行止め

⑨ 県営林道大国線（大宜味村）
起点から29.3km地点法面崩壊により通行止め

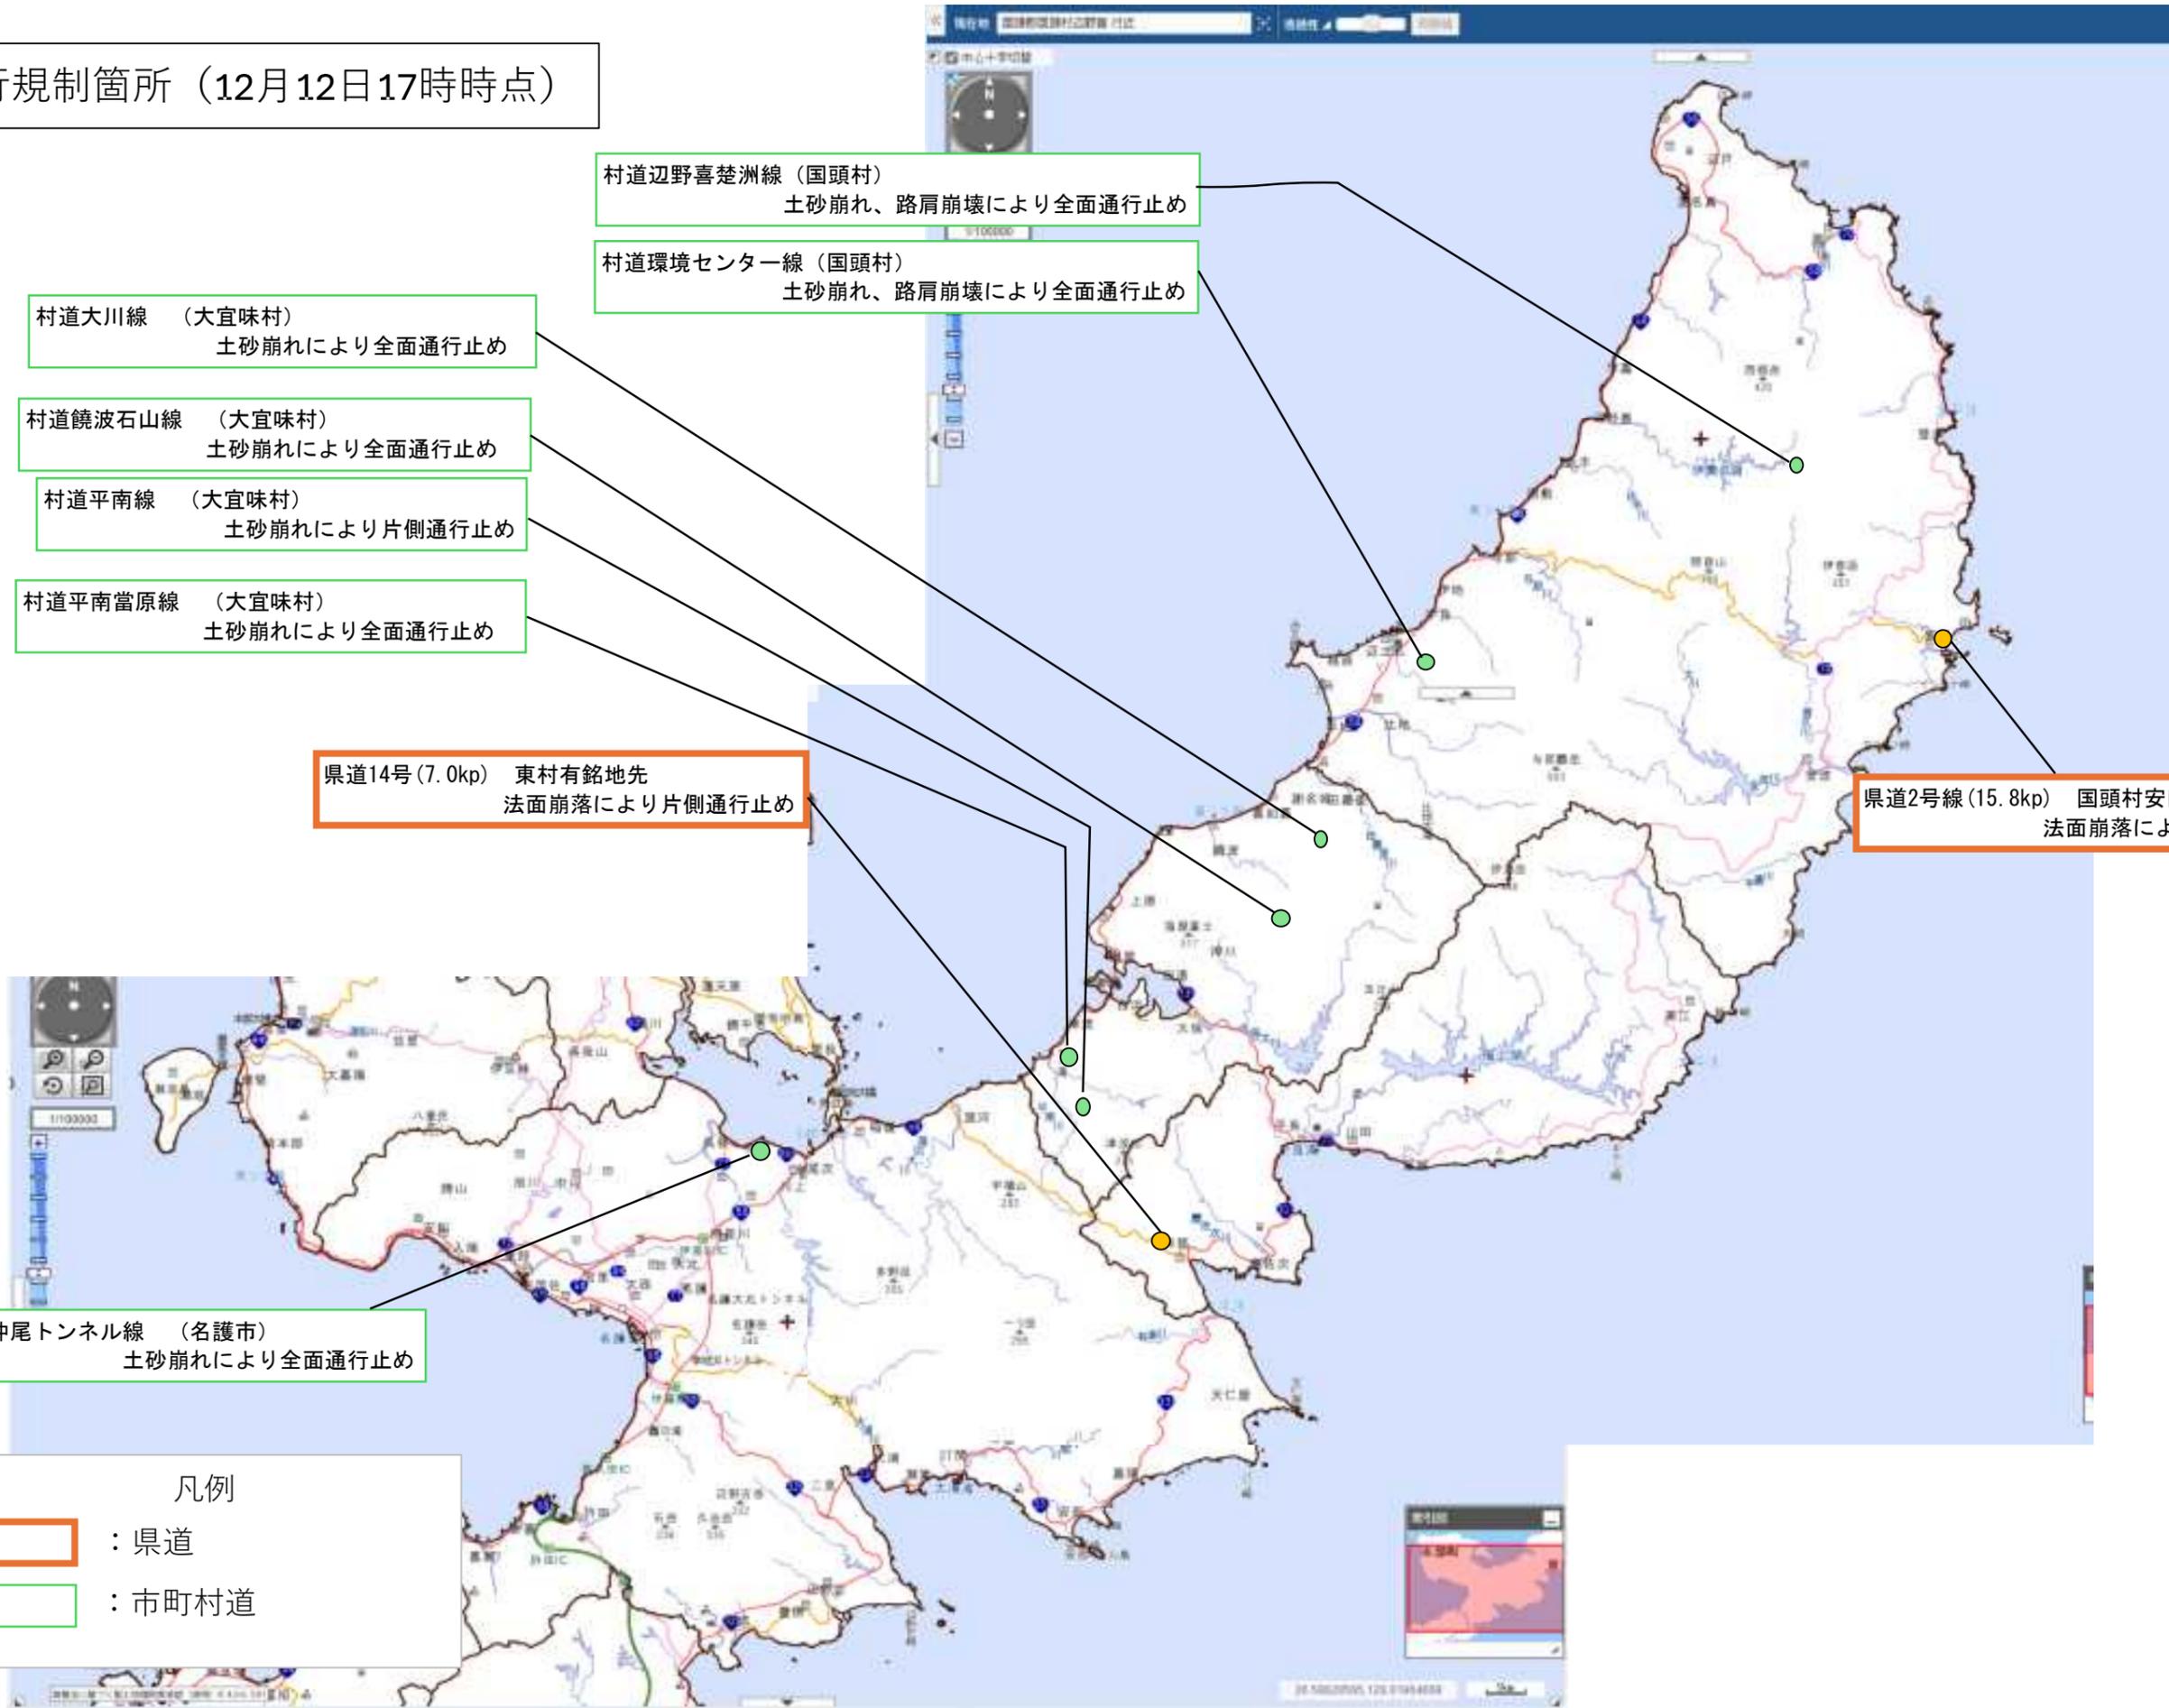
通行規制箇所 (12月12日17時時点)

村道辺野喜楚洲線 (国頭村)
土砂崩れ、路肩崩壊により全面通行止め

村道環境センター線 (国頭村)
土砂崩れ、路肩崩壊により全面通行止め

村道大川線 (大宜味村)
土砂崩れにより全面通行止め

村道饒波石山線 (大宜味村)
土砂崩れにより全面通行止め

村道平南線 (大宜味村)
土砂崩れにより片側通行止め

村道平南當原線 (大宜味村)
土砂崩れにより全面通行止め

県道14号 (7.0kp) 東村有銘地先
法面崩落により片側通行止め

県道2号線 (15.8kp) 国頭村安田地先
法面崩落により片側通行止め

市道仲尾トンネル線 (名護市)
土砂崩れにより全面通行止め

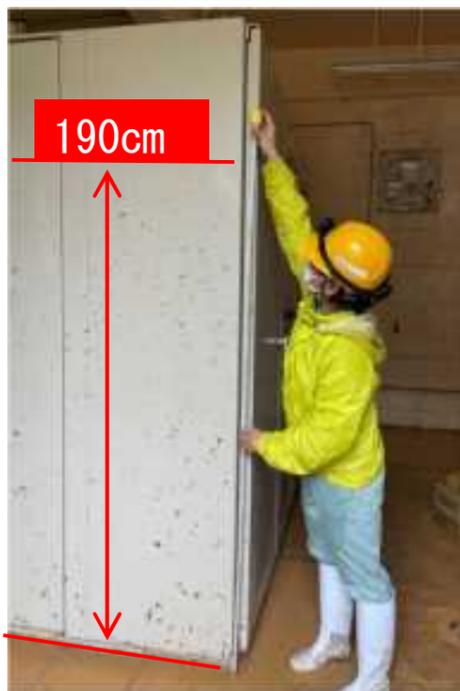
※平南取水ポンプ場浸水状況

項目	内容
1. 被害の状況	<ul style="list-style-type: none">○ 平南取水ポンプ場(11/9 0時頃被災)<ul style="list-style-type: none">・河川氾濫で建屋内浸水(床上浸水、浸水高約1.9m)・電気及び機械設備が浸水による故障で運転できない(取水不可)・屋外施設に土砂と流木が堆積(河川にも大量の土砂が堆積)○ 東系導水トンネル<ul style="list-style-type: none">・進入路土砂崩れ等(5施設)○ 北部河川<ul style="list-style-type: none">・河川土砂堆積(13河川、うち5河川は取水不可)
2. (1に対する)現在の取組状況及び課題など	<ul style="list-style-type: none">○ 当面の水運用に支障なし○ 被害のあった施設については、復旧が必要○ その他<ul style="list-style-type: none">・大宜味村 津波浄水場の被災に伴い、応援要請があり、対応済 対応期間 11/9(土)～11/12(火) 応急給水タンク(2t)3台を計8回派遣 非常用給水袋 1945袋提供
3. 当面の対応方針(実施計画)	<ul style="list-style-type: none">○ 東系導水トンネル進入路における応急復旧を進めている。(設備機器不良については復旧済)○ 取水河川の堆積土砂撤去を順次行っている。○ 公共土木施設災害復旧事業費国庫負担法施行令に基づく国への災害報告(災害終息後10日以内)を行った。 ※土木建築部が取りまとめて国へ報告済み。

水没のため、施設全体の更新が必要

⑨ 平南取水ポンプ場 (大宜味村津波)
ポンプ場全体の浸水により設備不良
河川土砂堆積 →準備中(長期化)
