「4. 盛土規制法基礎調査（既存盛土調査）について」

令和8年1月 沖縄県

既存盛土調査の概要、進捗、調査結果通知公表、今後の予定

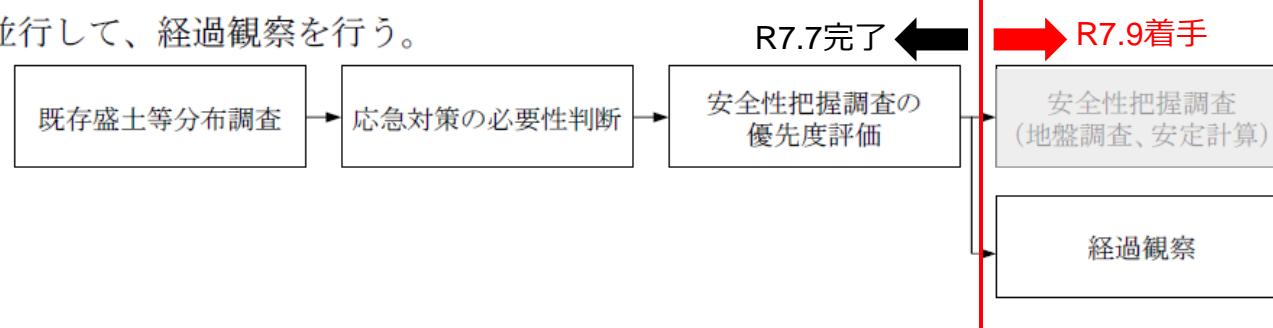
調査は、既存盛土等の分布や安全性の把握を目的として、既存盛土等分布調査、応急対策の必要性判断、安全性把握調査の優先度評価、安全性把握調査の順に行い、安全性把握調査と並行して、経過観察を行う。

なお、調査の実施主体としては、既存盛土等分布調査、応急対策の必要性判断、安全性把握調査の優先度評価及び経過観察は都道府県が行い、安全性把握調査は、原則として土地の所有者等が行うものとする。ただし、災害発生の切迫性や公共性の観点等を総合的に勘案し、都道府県が行う場合も考えられる。

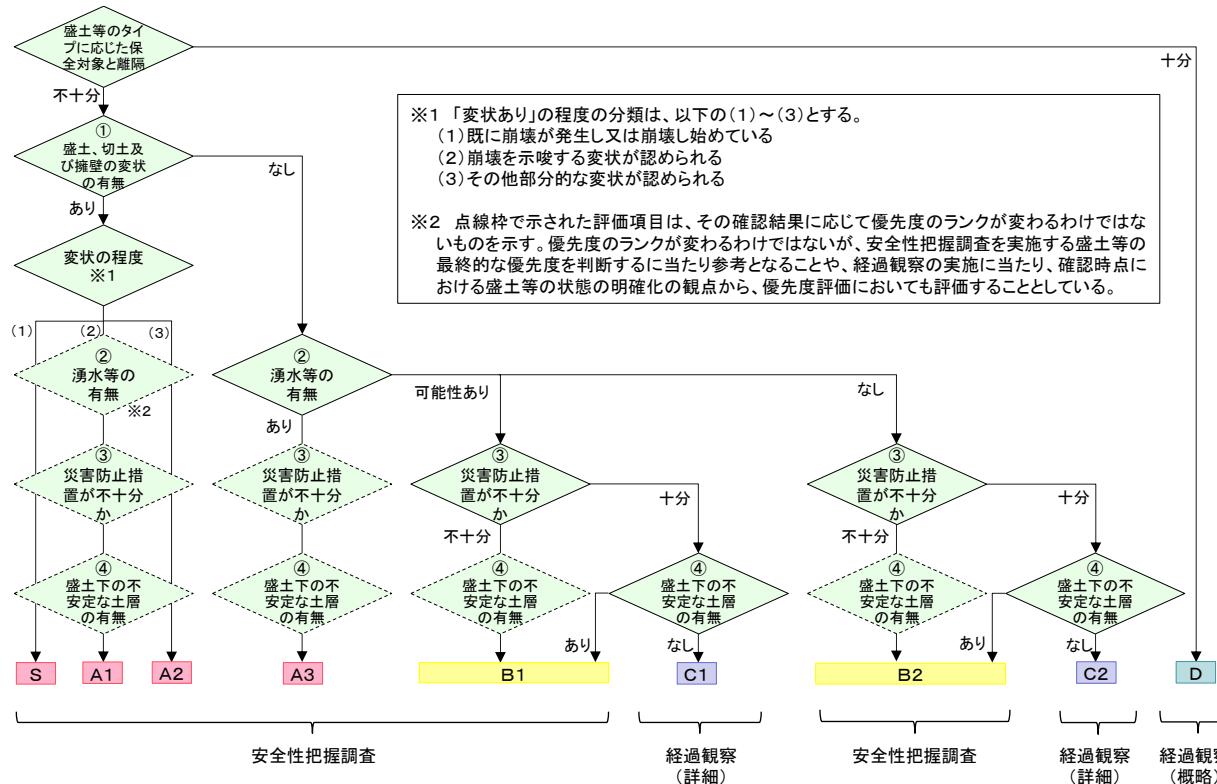
- 公道等からの現地確認で応急対策が必要と判断された箇所は、「**応急対策が必要**」となる。（必要に応じて安全性把握調査を実施）※既存盛土調査全体イメージのフローより
- 法令許可等の確認ができ、かつ、原地盤勾配が1/10以下の盛土等については、「**当面の間対応不要**」となる。
※既存盛土調査全体イメージのフローより
- 上記を除く既存盛土等は、現地状況に応じて以下のとおり優先度ランクづけをおこなう。
 - ⇒保全対象との離隔が十分な盛土等；Dランク（経過観察（概略））
 - ⇒変状又は湧水が確認できる盛土等；S～A3ランク（安全性把握調査）
 - ⇒災害防止措置が十分な盛土等；C1～C2ランク（経過観察（詳細））
 - ⇒上記以外の盛土等；B1～B2ランク（安全性把握調査）

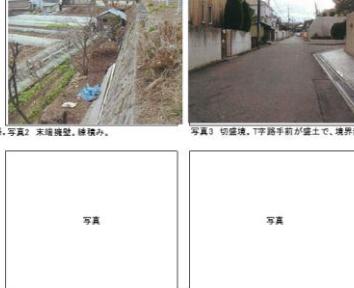
<p>写真1: 末塙のり面。フェンスの奥は農業用水路。 写真2: 末塙掩壁。縫隙み。 写真3: 切盛境。T字路手前が盛土で、境界部はほり下。</p>									
<p>【現地確認結果】 部分的な変状が見られるが、崩壊や崩壊を示唆する変状等なし。</p>									
<p>【応急対策の必要性】 なし</p>

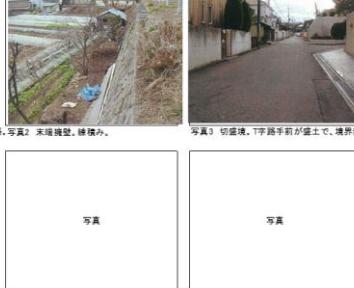
<p>写真1: 末塙のり面。フェンスの奥は農業用水路。 写真2: 末塙掩壁。縫隙み。 写真3: 切盛境。T字路手前が盛土で、境界部はほり下。</p>									
<p>【現地確認結果】 部分的な変状が見られるが、崩壊や崩壊を示唆する変状等なし。</p>									
<p>【応急対策の必要性】 なし</p>

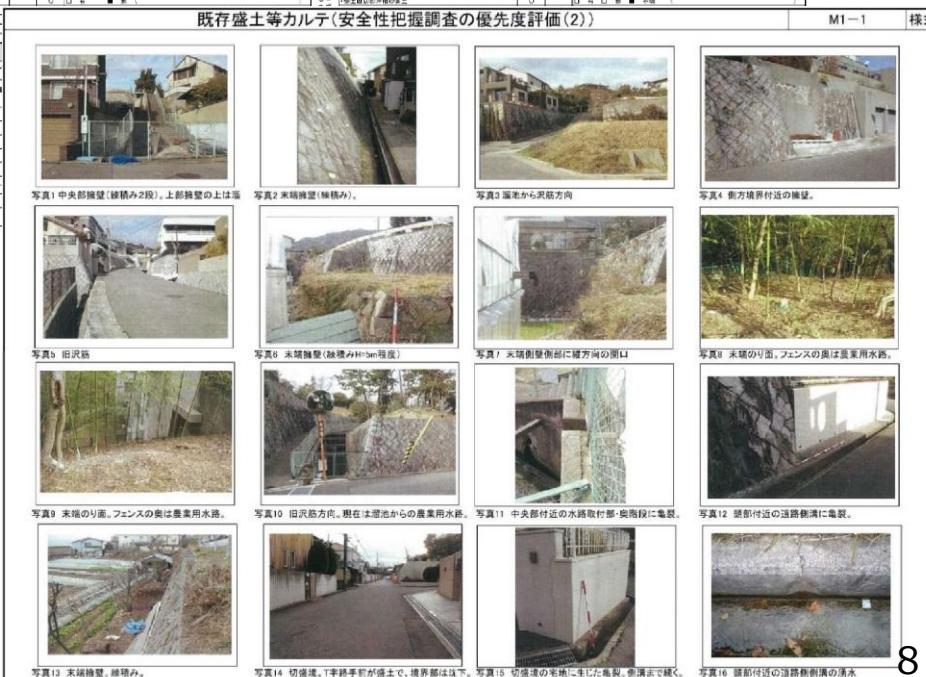
既存盛土等カルテ(安全性把握調査の優先度評価(2))									
調査日時	天候記録	調査日	1日前	2日前	3日前	4日前	5日前	【現地確認の可否】	
2014年8月13日 14:00	晴れ	00	10	00	00	00	30	【現地確認の可否】	
【現地写真】

<p>写真1: 中央部掩壁(縫隙み2段)。上部掩壁の上は泥。 写真2: 末塙掩壁(縫隙み)。 写真3: 末塙から泥崩れ方向。</p>									
<p>【現地確認結果】 部分的な変状が見られるが、崩壊や崩壊を示唆する変状等なし。</p>									
<p>【応急対策の必要性】 なし</p>
