實物展出  
資料解說

# 鬼瓦

## // 令和時期的修復工程

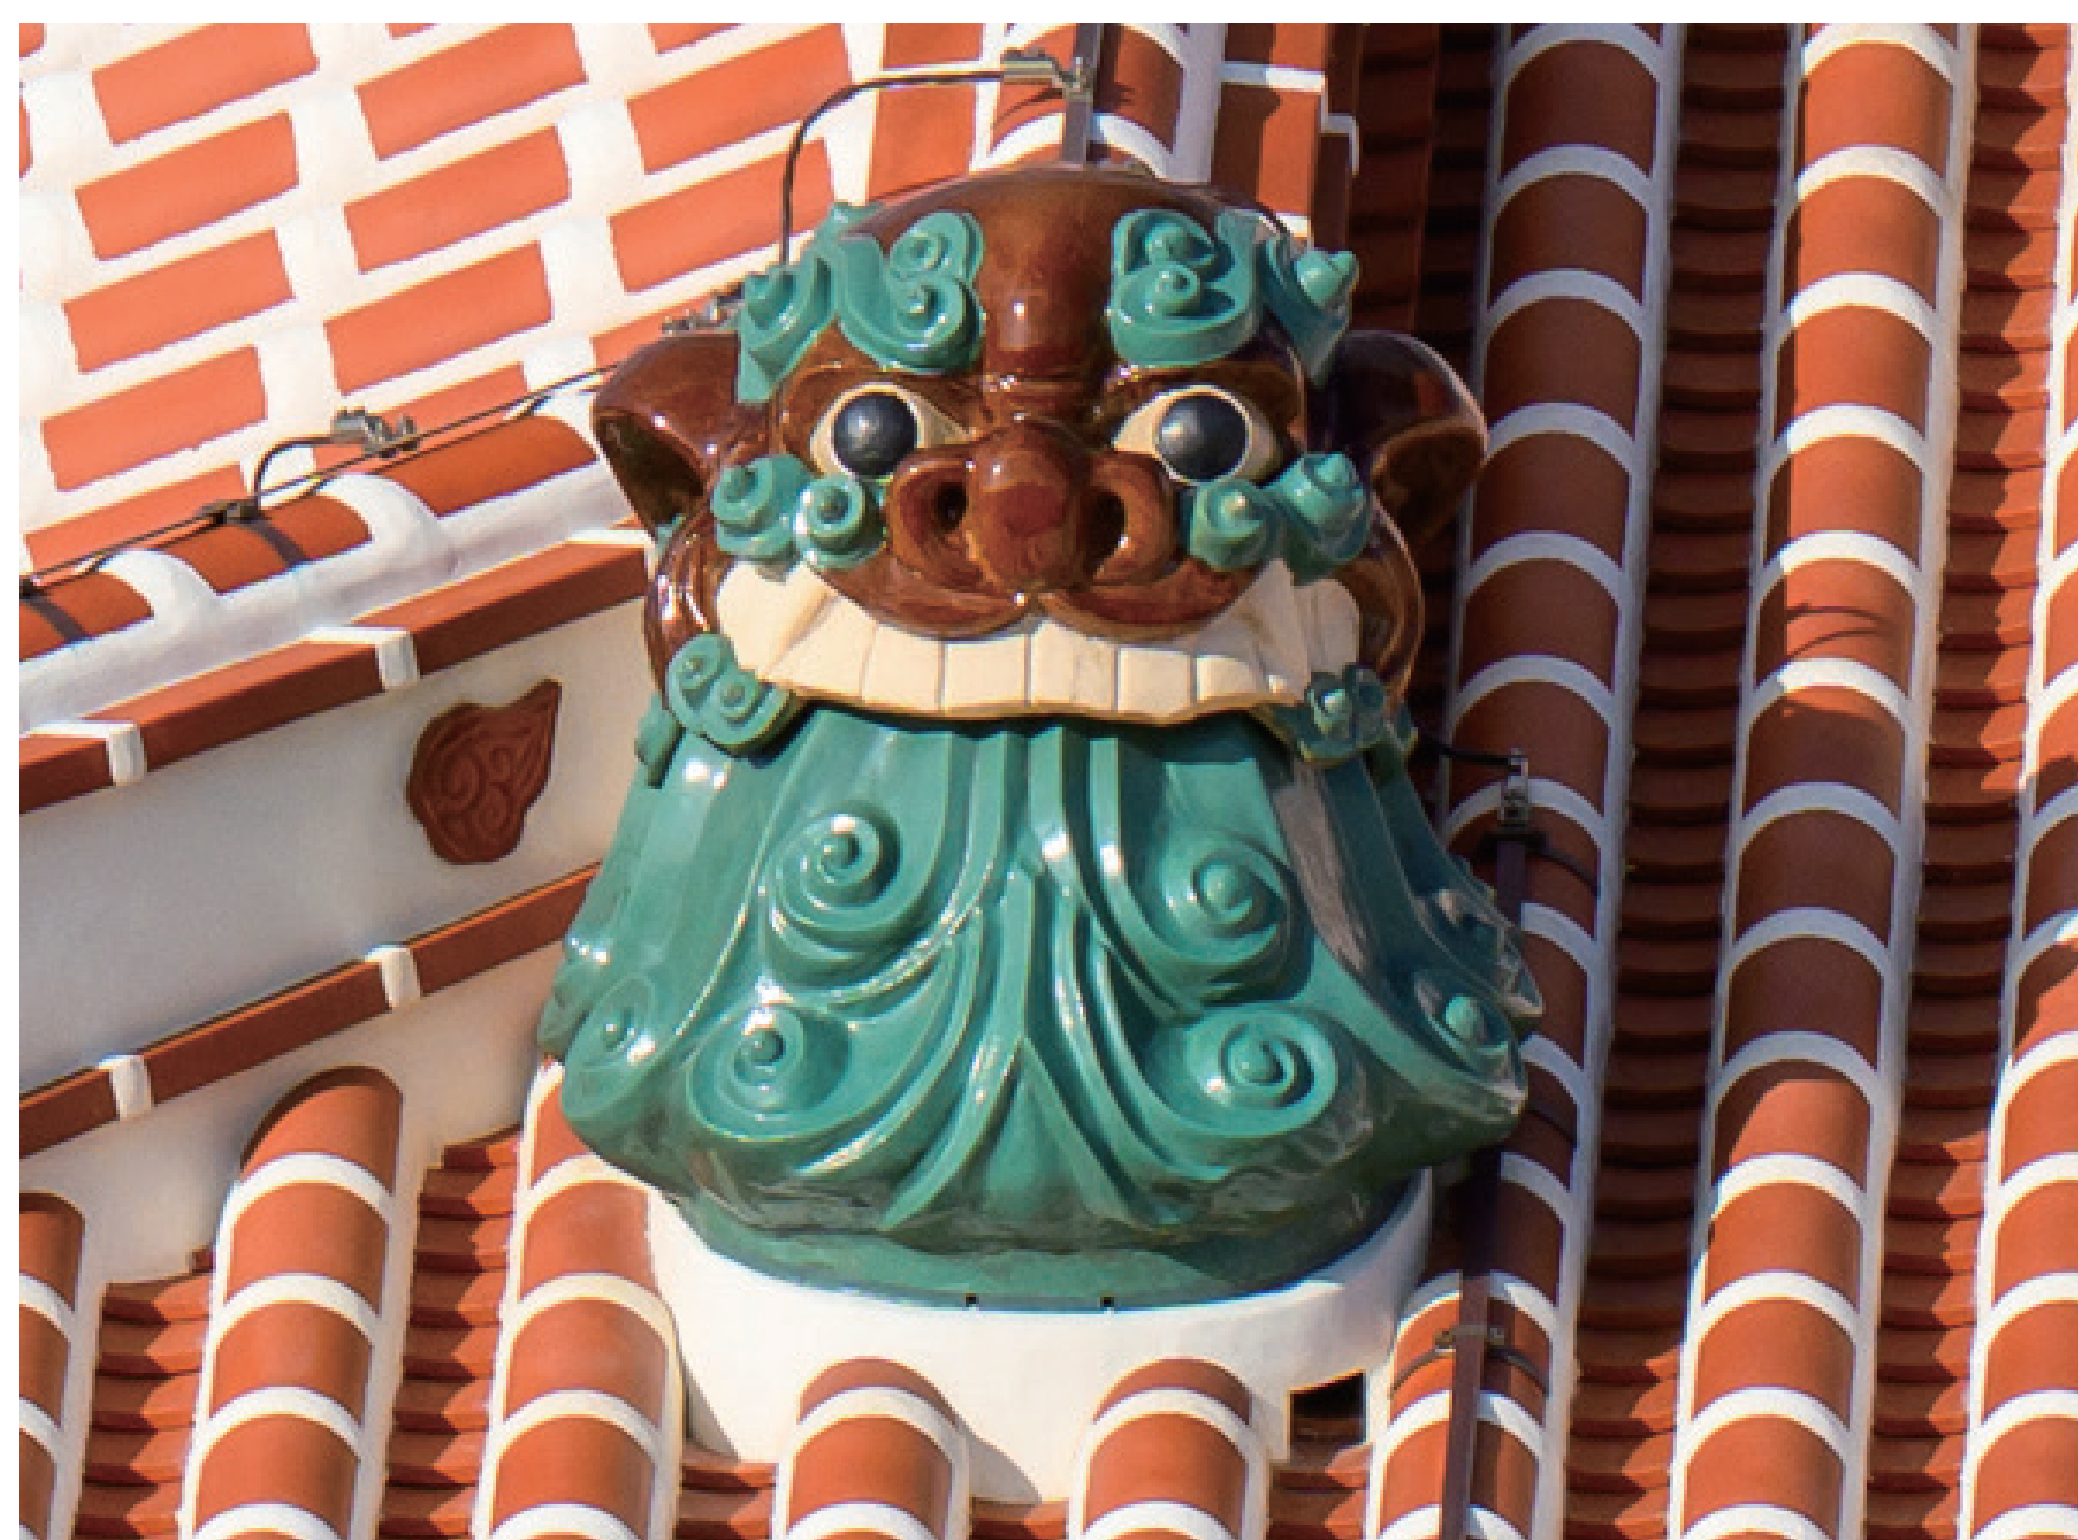
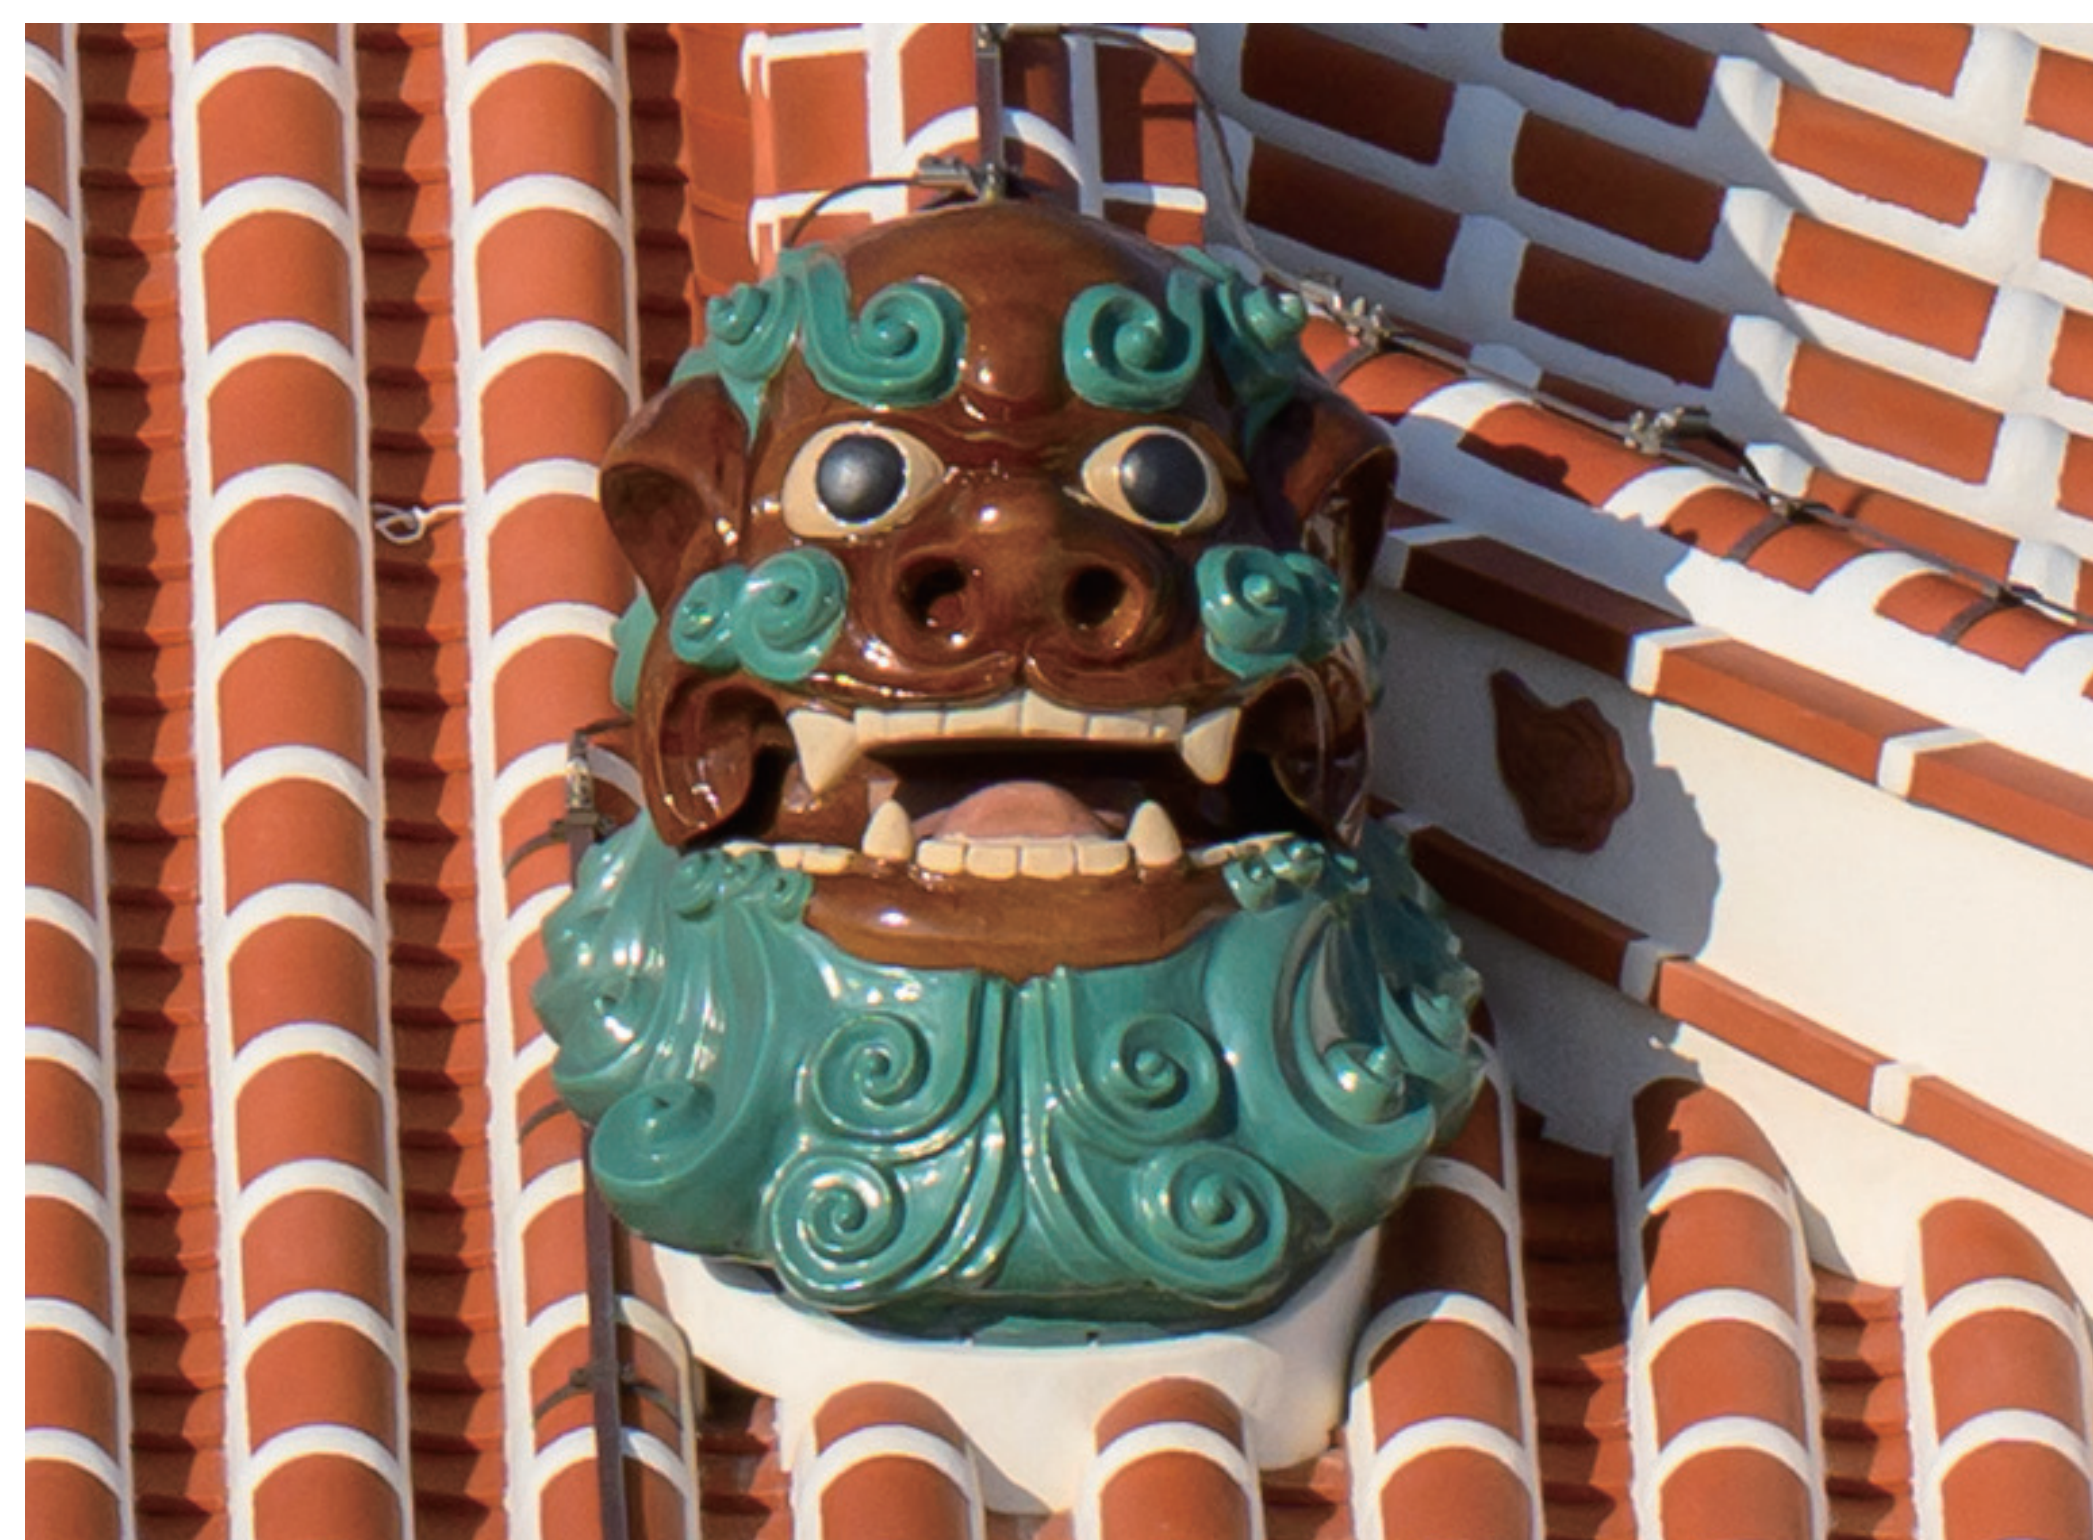
鬼瓦是利用來自日本海內外捐贈的首里城復興基金所製作而成。我們先對二戰前的老照片進行高清掃描與影像分析，接著以黏土製作模型，在監修者和製作人員反覆討論後，確定最終形狀。形狀確認後，我們將黏土模型進一步製作成石膏原型，然後才進入正式的製作階段。鬼瓦先在窯爐中進行素燒，再塗上帶有色彩的釉藥。我們主要以沖繩傳統釉藥等縣產原料，力求重現鬼瓦昔日的色調，之後再於窯爐中進行第二次燒製。鬼瓦共製作了6具，我們從中挑選4具安裝於正殿屋頂，剩餘2具則在此展出。歡迎您近距離欣賞正殿屋頂鬼瓦的尺寸與精湛的技術。

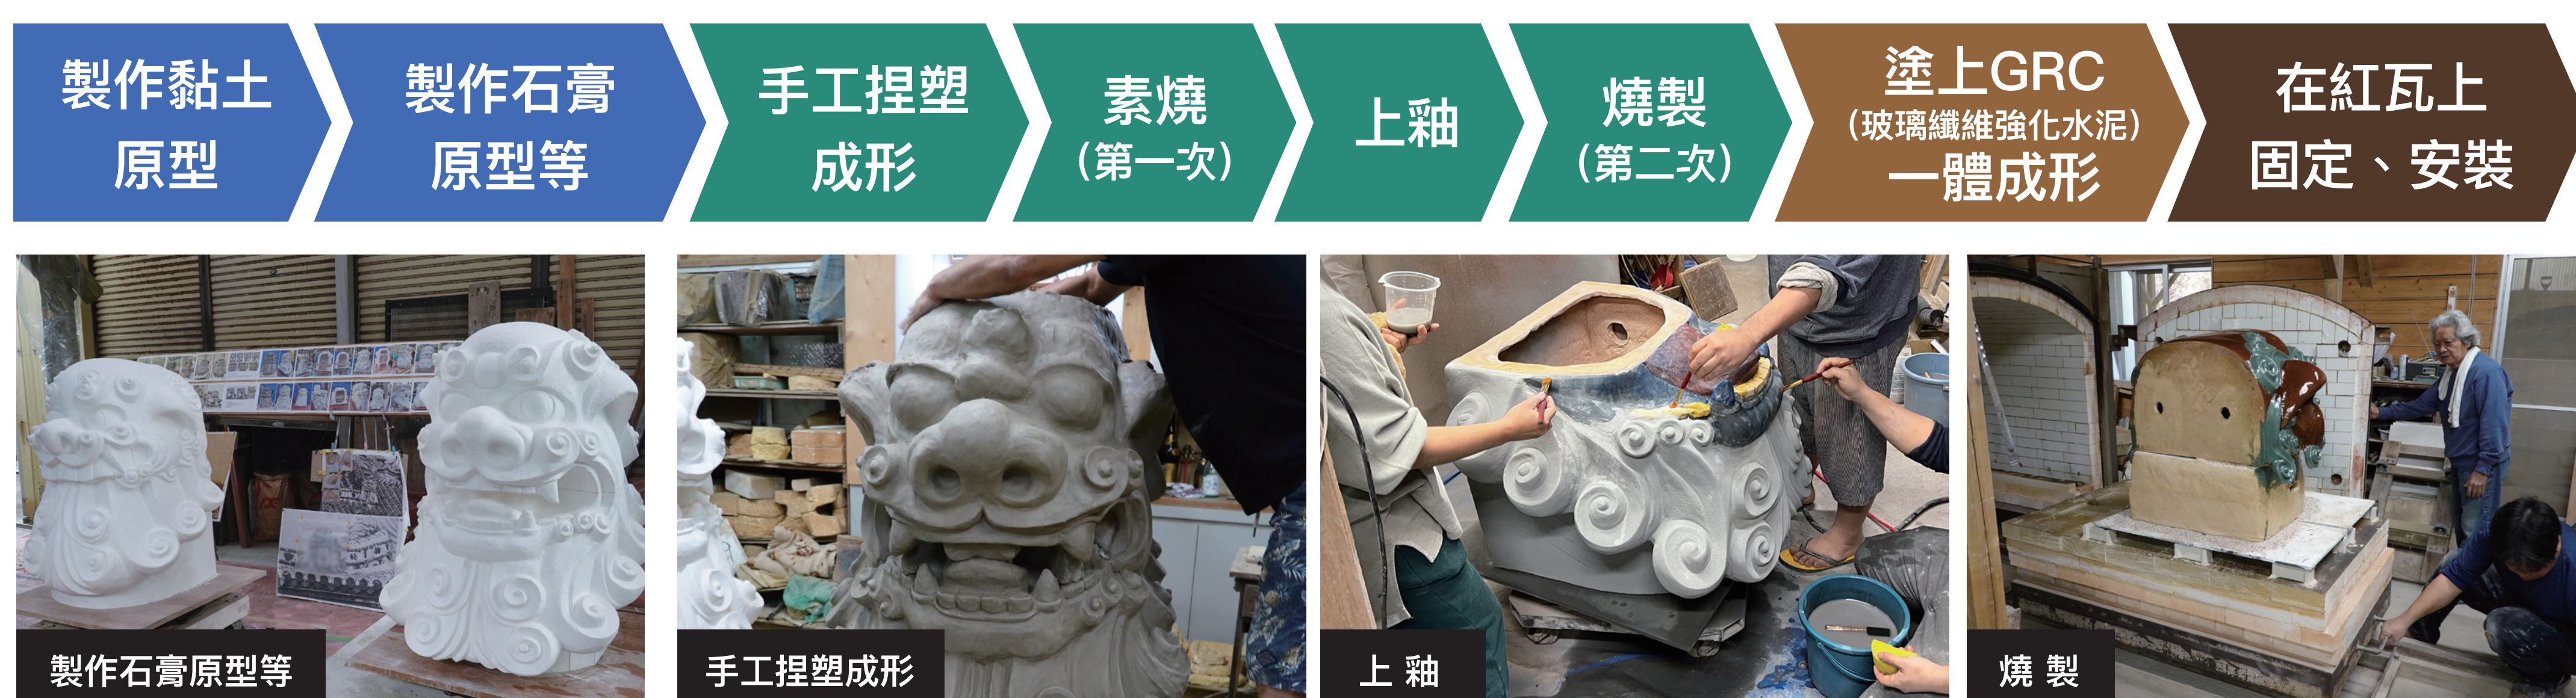
## // 鬼瓦的製作工程

歷經匠人多道工序後，與首里城正殿相配、威風凜凜的鬼瓦就大功告成。

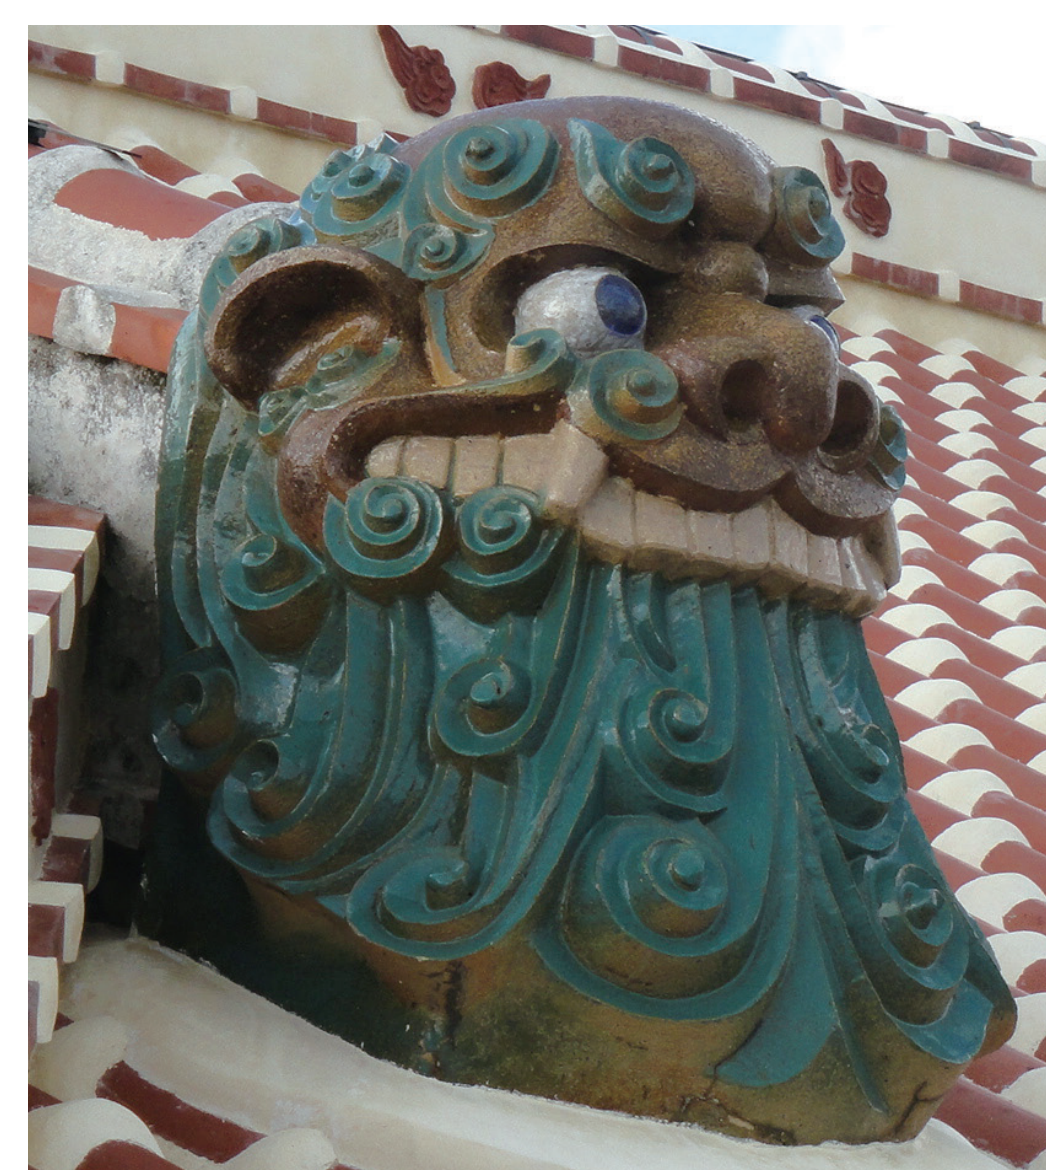
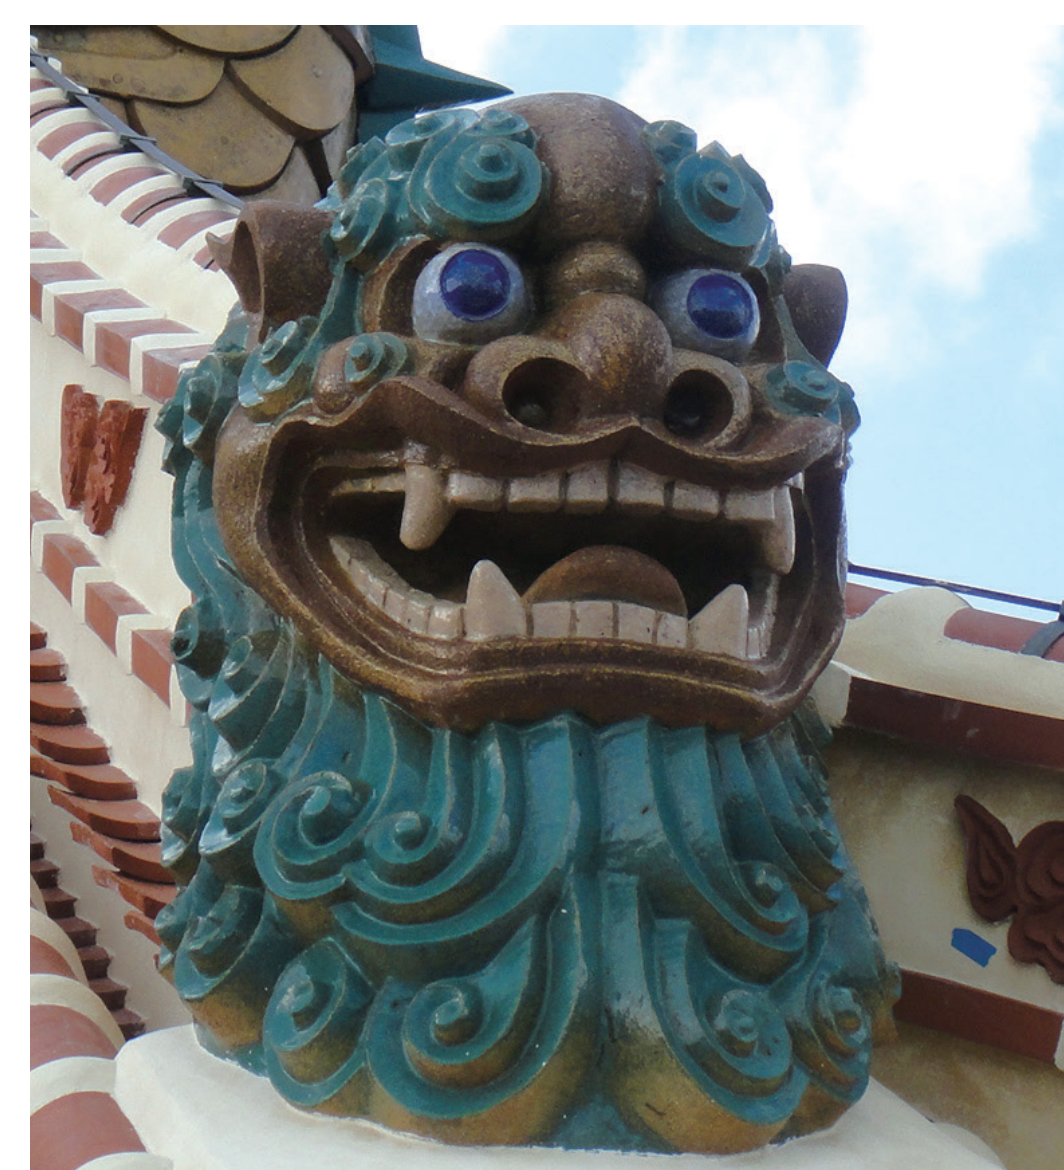
## // 平成時期的鬼瓦殘留物

在此展示出部分倖倖未於首里城火災中燒毀的鬼瓦。這些鬼瓦曾於2025年4月13日至10月13日舉辦的「2025年日本國際博覽會（大阪關西萬博）」法國館中展出。
