# 首里城正殿が いよいよ一般公開へ

首里城正殿における寄附金を活用した主な製作物

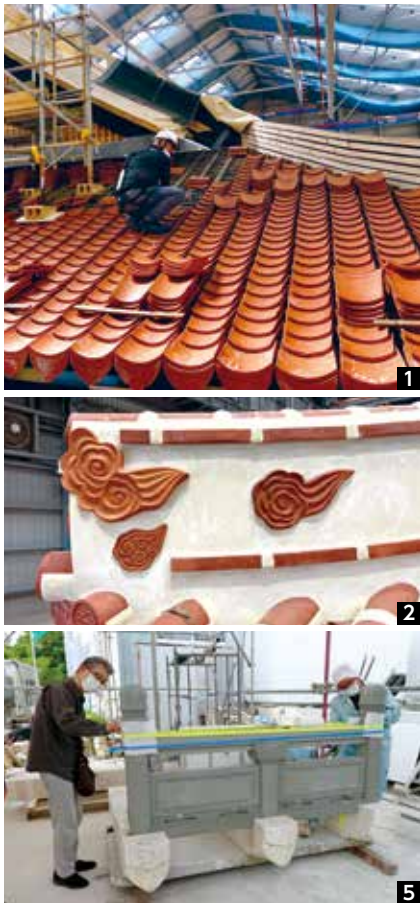
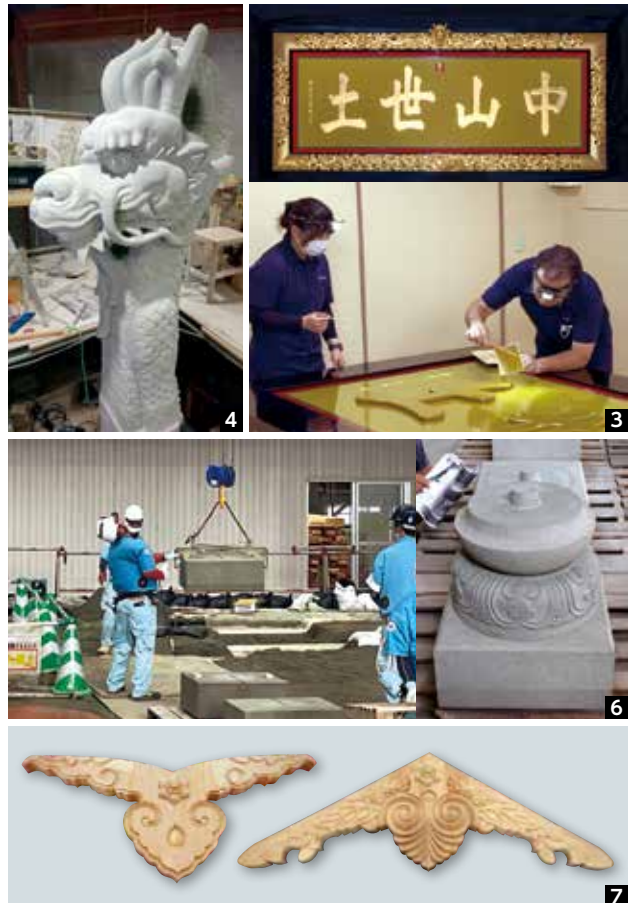
**1 赤瓦** 火災で焼け残った正殿の赤瓦を砕いた粉末、クチャ、赤土などを混合し、県内で金型から製造し、正殿の屋根全体で約6万枚用いています。

**2 雲形飾瓦** 雨を降らせて城を火災から守る雲の形をかたどった瓦。遺物や高精細古写真などの資料を分析し、左右の大小・小を製作しています。

**3 扁額 中山世土** 新たな知見をもとに、地板を黄色塗り、額縁を木彫刻へと変更し、各分野の職人たちの手によって工程を一つ一つ積み重ねて製作しました。

**4 大龍柱** 大龍柱は、与那国島産の細粒砂岩を使用し、高精細古写真で細部形状を再検討し、丁寧に彫刻され製作しています。

**5 石高欄** 正殿正面の基壇および階段に取り付けられ、親柱上の獅子

は、顔の向きを少しずつ変化させるなど、職人が緻密に仕上げました。

**6 礎石・礎盤** 礎石は、柱の下に敷かれ建物の重みをしっかり支え、礎盤は、正面中央の4本の向拝柱を支える3段の石の盤で、中段には蓮弁文様が彫刻されています。

**7 懸魚** 正殿正面の唐破風に5つ金箔で縁取られ、上層屋根の南北両側の入母屋破風に中央の「無」と両側の「鯨」と「牡丹」が彫られています。

**8 唐破風妻飾** 正殿正面の双龍など豪華かつ細密な装飾で、高精細古写真を参考に木取りから見直すなど、富山県の彫刻師が若手とともに製作しました。

**9 向拝透欄間** 正殿向拝部の正面3枚、側面2枚に設置され、大輪の牡丹と美しい曲線を描く唐草、躍

動感あふれる獅子が表裏の両面に彫刻されています。

**10 牡丹に獅子・唐草** 正殿向拝部の奥に位置し、古写真の分析をもとに牡丹1輪と唐草から、牡丹3輪と阿吡一對の獅子が唐草に囲まれる構成に変更されています。

**11 龍頭棟飾** 遺物や高精細古写真に基づく形状で、全体約2000のパーツに分けて焼き上げ、伝統的な釉薬を用い、黒系の瞳など、忠実に再現しました。

**12 鬼瓦** 高精細古写真の分析により平成復元時より1.1倍大きく、県産の原材料の陶土や釉薬などを使用し、より忠実な姿を目指して製作しました。

**13 垂飾** 正殿1階の御差床上部を彩る表裏に雲龍文や火焰宝珠文に琉球古刺繍の技法を新たに取り入れ、華やかにきめ細かく表現されています。
