第 2 部 業務結果

第1章 自然環境再生モデル事業の検討

1.1 実施計画(案)の作成支援

1.1.1 実施計画段階調査

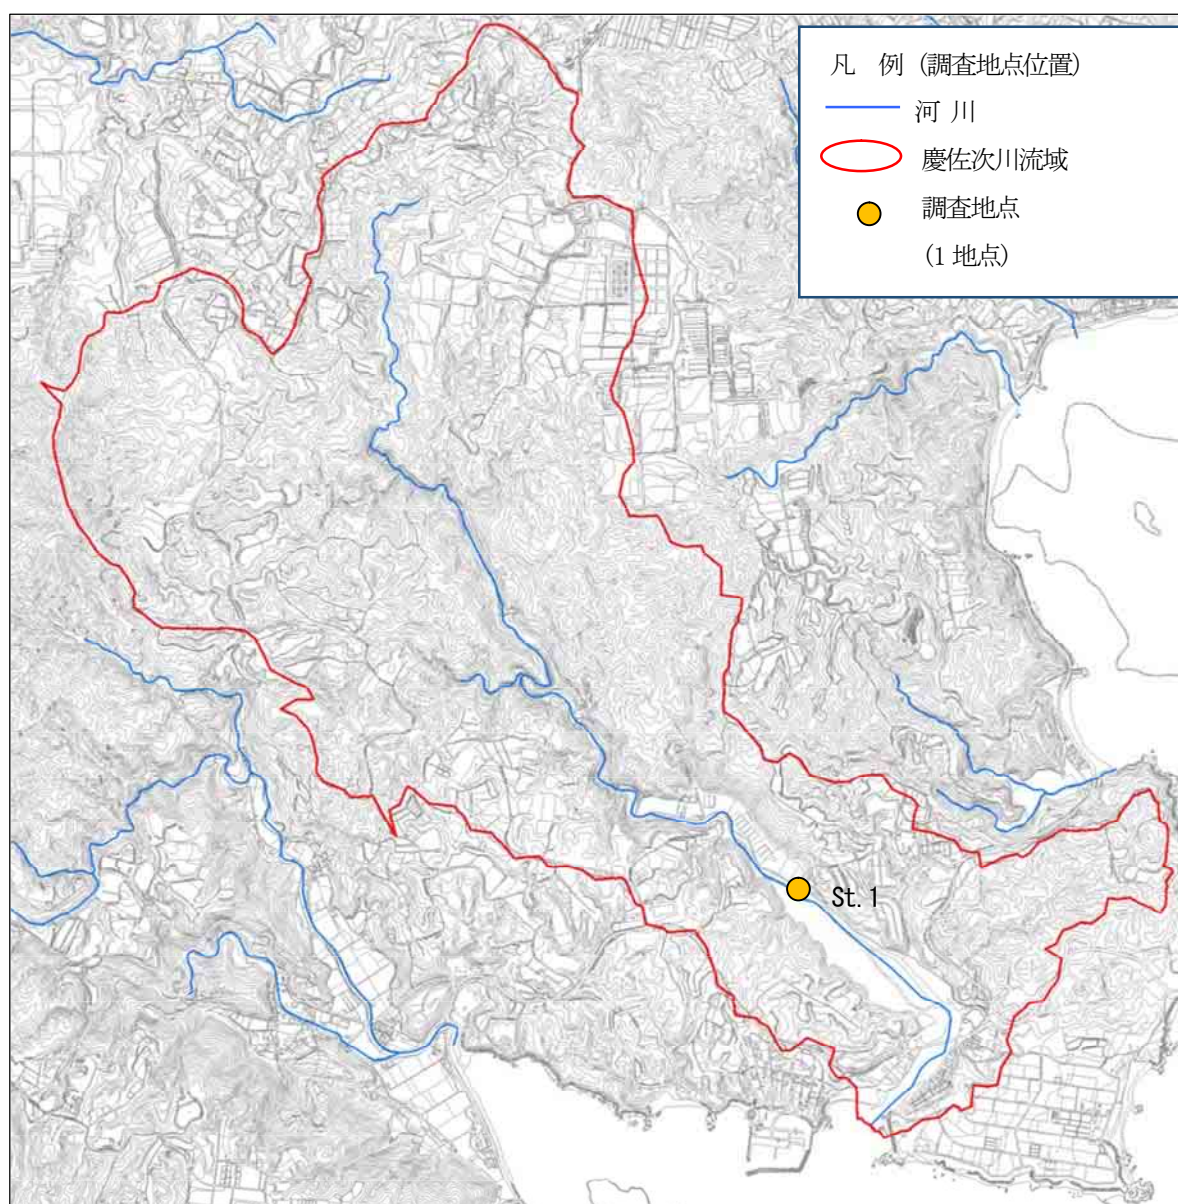
図 1.1.1.5-1 赤土等懸濁物質含有量 (SPRS) 調査地点図

調査の結果、事業実施区域における赤土等懸濁物質含量（SPRS）では $53.8\text{kg}/\text{m}^3$ であり、この値は赤土等堆積状況について沖縄県が示すランクによる評価（表 1.1.1.5-2）では、ランクⅢに該当している。

調査地の河床には、目視で確認できる程度に赤土等が堆積しており、流域からの人為的な赤土等の流出による汚染が生じていた。また、河道内の石は、赤土等の土砂により沈み石となっており、生物の生息環境としては乏しい状況であった（図 1.1.1.5-3）。

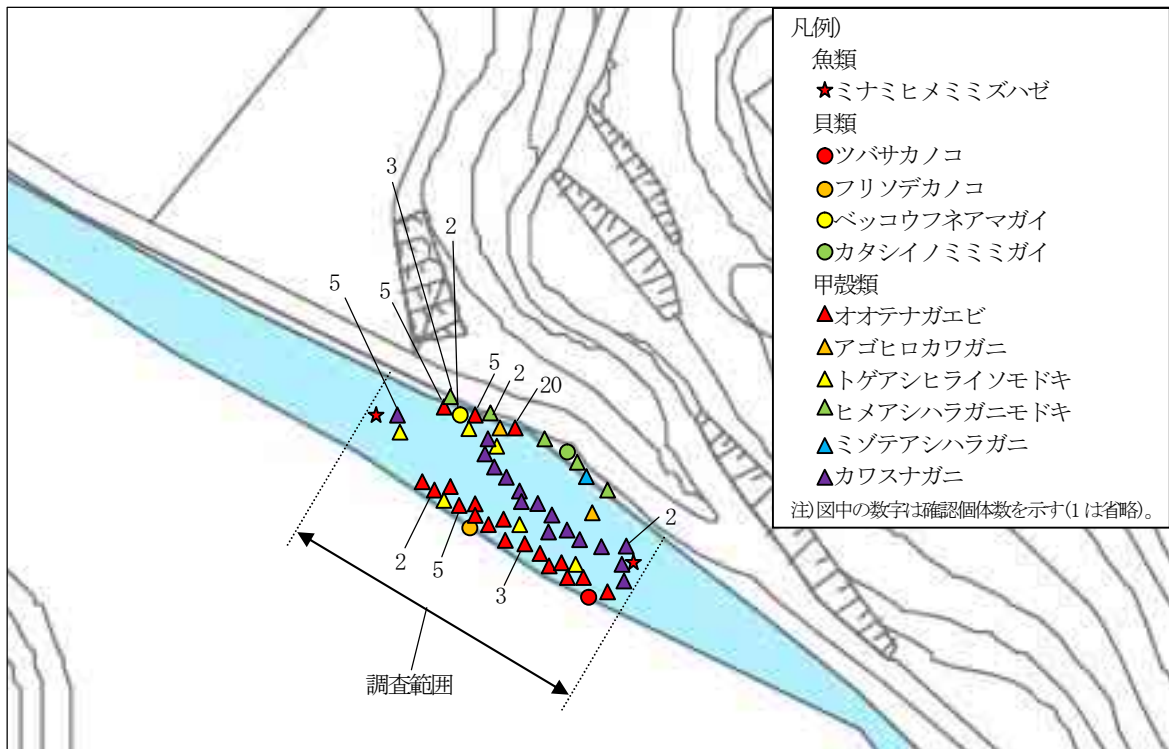
図 1.1.1.6-4 重要種の確認位置

淵は、上流の左岸側ではベッコウフネアマガイを確認した。確認地点は水深約 50cm の淵であり、本種は沈木に付着していた。この付近ではオオテナガエビやトゲアシヒライソガニが生息していた。また、左岸側より支川の流入があり、支川の流れ込み付近では、オオテナガエビ、アゴヒロカワガニ、トゲアシヒライソガニが確認された。この地点より下流では流心が右岸側へ移動するため、左岸は浅い水際が広がり、カワスナガニが水際の転石下に広い範囲で生息していた。右岸側は水深 30cm 前後の浅い淵(淀み)が広がっており、河岸にオオテナガエビが広い範囲に分布していたほか、一部の溜まりに石や沈木に付着するツバサカノコやフリソデカノコがみられた。オオテナガエビは、河岸の陸上植物が繁茂し、水面を覆う付近で多く確認された。

河岸では、右岸側は草本類が覆っているが、左岸側では一部で剥き出しの堅土がみられ、ヒメアシハラガニモドキやミゾテアシハラガニが確認された。また、やや高い位置にオカミミガイ類であるカタシノミミガイが確認された。

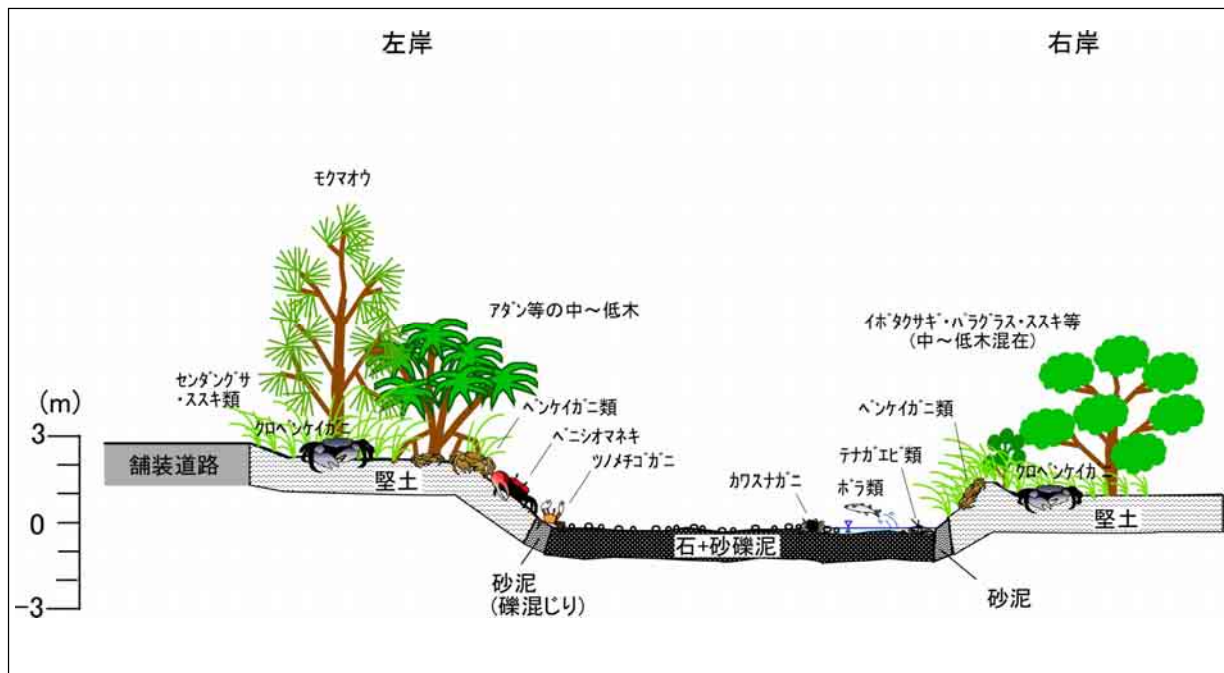
図 1. 1. 1. 6-5 生物分布状況模式図

ワンド創出予定地の右岸側では、河岸にイネ科等の草本類が繁茂しており、動物では主にフタバカクガニやユビアカベンケイガニ等のベンケイガニ類が生息していた。ワンド創出予定地近傍の水際は、所々に水深 30cm 程度の浅い淵（淀み）があり、ボラ類等の遊泳魚がみられるが、水深が浅いため上流あるいは下流側へと移動している個体が多く、生息場としての利用ではなく、移動場として利用していると考えられる。また、陸上植物が水面を覆う付近は、ヌマエビ類やオオテナガエビ類が生息していた。なお、ワンド創出予定地及びその周辺では、マングローブを構成するヒルギ類の生息は確認されていない。

左岸側では、舗装道路脇にモクマオウやアダン等の中～低木がみられ、草本類としてセンダングサ類やイネ科植物が繁茂していた。河岸において、地盤の高い場所では、主にフタバカクガニやクロベンケイガニ等のベンケイガニ類、ベニシオマネキ等のシオマネキ類がみられた。それより地盤が低い場所においては、僅かに砂泥の地点ではツノメチゴガニが生息していたほか、その水際にはミナミトビハゼ等も生息していた。河川中央付近から左岸側は干潮時に干上がっているが、この範囲にはほとんど生物が生息していない。これは、河床の転石が流入する赤土により埋もれて沈み石になっているなど、生物の生息環境として不適であるためと考えられる。左岸側の水際は、水深数 cm と浅いため、主に転石下にカワスナガニ等の小型甲殻類が生息していた。なお、左岸側では、マングローブを構成するヒルギ類の生息は確認されていない。

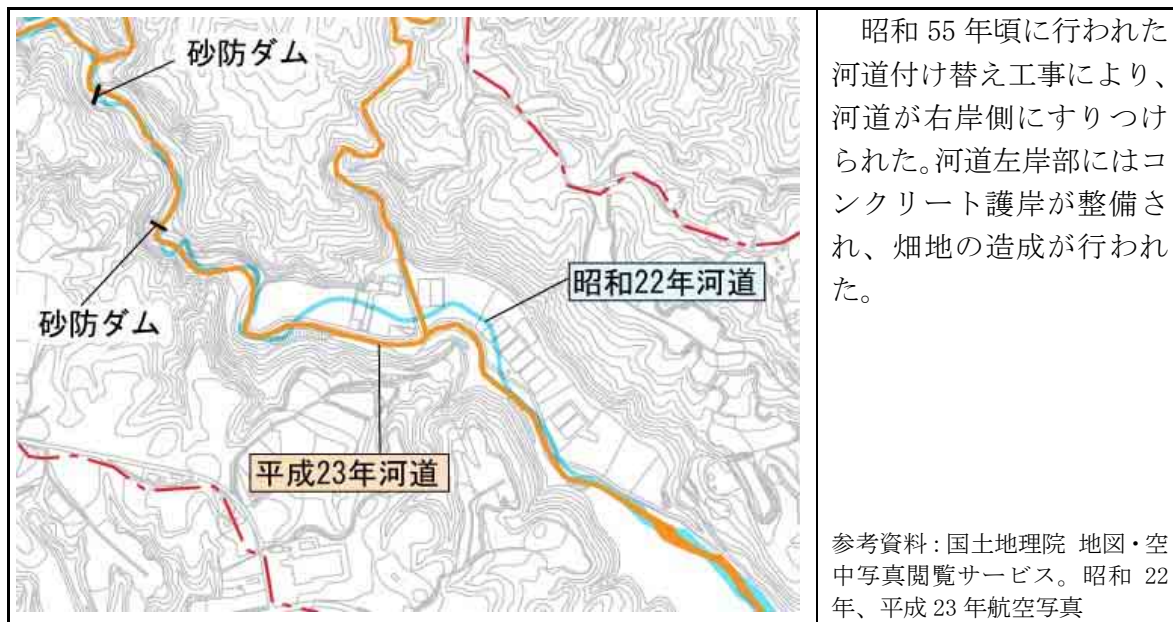
下流域（港原周辺）における河道の変遷（昭和 22 年 → 平成 23 年）

慶佐次川下流域は以前に比べ直線的で流れの早瀬や淵のない単調な河道となっている。
