1.3.2 再生の実施

慶佐次川における生物生息域の再生（ワンド、深み、水制工の整備）

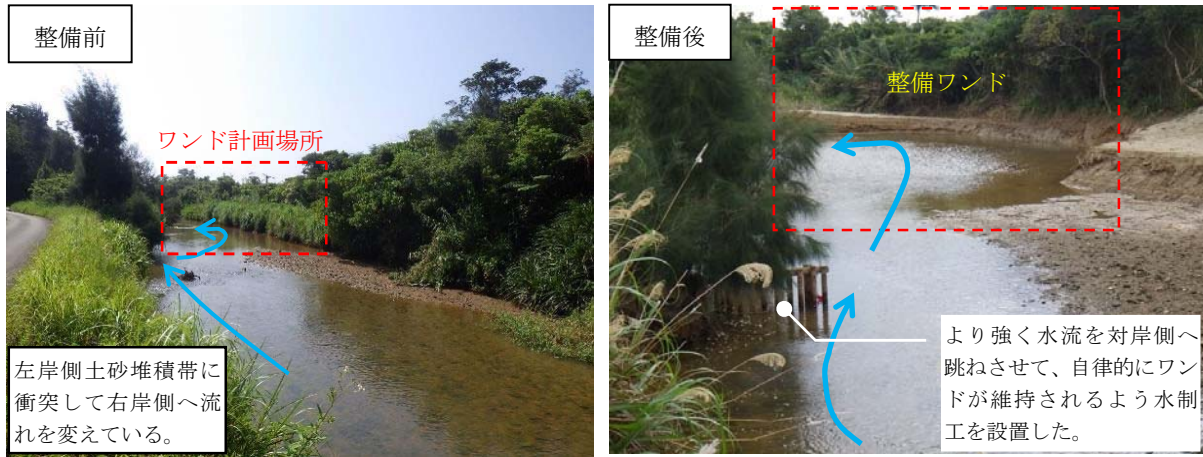
図 1.3.2-2 ワンド整備前後の状況

整備前の河道は、単調な直線河道であり、土砂堆積により水生動物の生息場所が少なかった。

水生動物の生息場所を確保するため、洪水時の河川流によって自然の力で維持できるような場所にワンド(湾処)を整備し、またワンド内には水深の大きな場所を作った(図 1.3.2-3)。ワンド整備は整備区間の河道幅を拡幅することになるため、整備前に左岸の堆積土砂に当たって右岸に流向を変えていた流れの力が弱まる可能性がある。この流れの力を増幅するため水制工を補助施設として整備した。

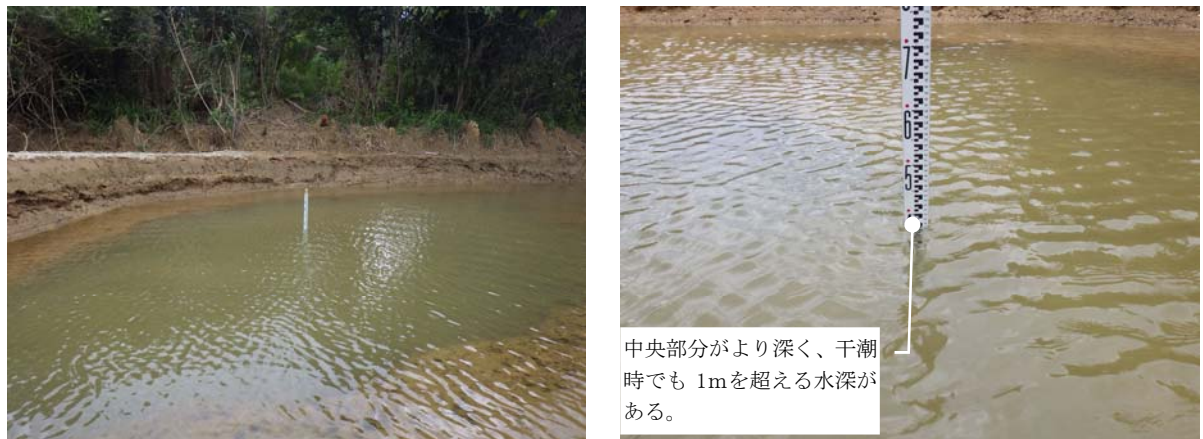
図 1.3.2-3 ワンド内の深みの状況

ワンドの下流部分には深みを造成した。地元の方々から、以前は満潮時には2mを超える淵が存在したと聞いており、最深部は現況河床よりも1m掘り下げた(図1.3.2-3参照)。施工約1.5ヶ月後で上流側のワンド壁面が浸食されている状況が確認されている。今後、浸食が進むようであれば、木杭の設置、石積みを実施するなど、対応策を検討する必要がある。

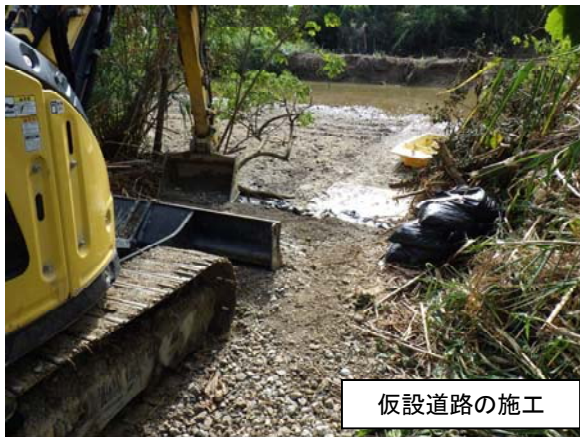
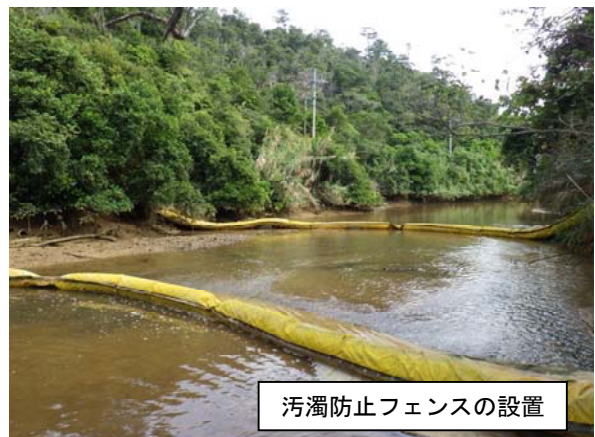
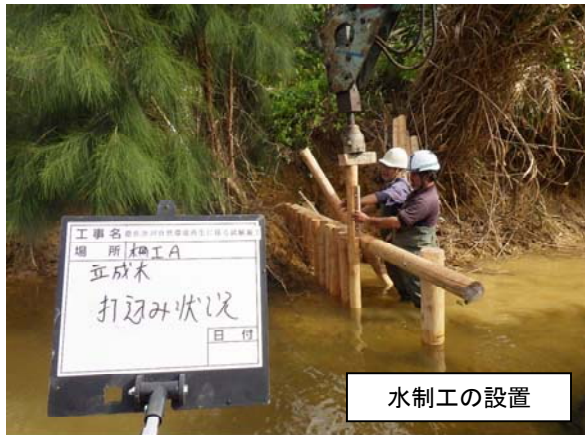
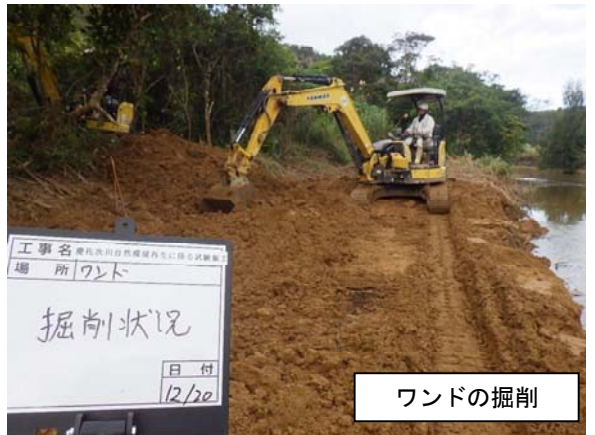
図 1.3.2-4 実施状況

ワンド、水制工の整備を平成28年12月12日～27日の間で行った。実施状況を表1.3.2-2に整理した。

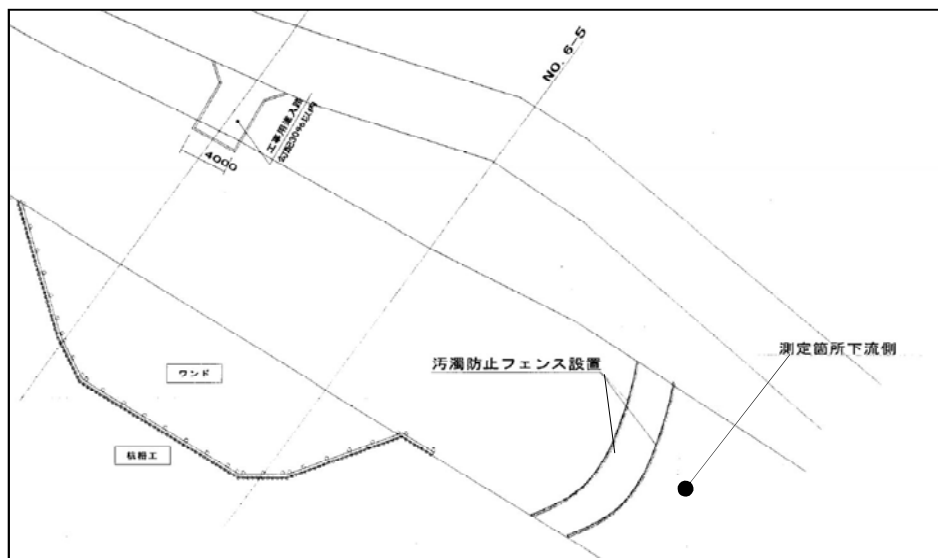
図 1.3.2-5 濁り測定位置

ワンド掘削等、濁りの発生が想定される工種実施の際は濁度監視を行った。濁り(SS)の測定は汚濁防止フェンスの下流側で行い(図 1.3.2-5)、表 1.3.2-4 を利用し透視度から換算した。濁り(SS)監視結果を表 1.3.2-4、図 1.3.2-6 に示した。期間中、沖縄県赤土等流出防止条例(以下、「赤土条例」という。)で定めら浮遊物質(SS)200mg/L を超えることはなく、カヌー業者から苦情が寄せられることもなかった。

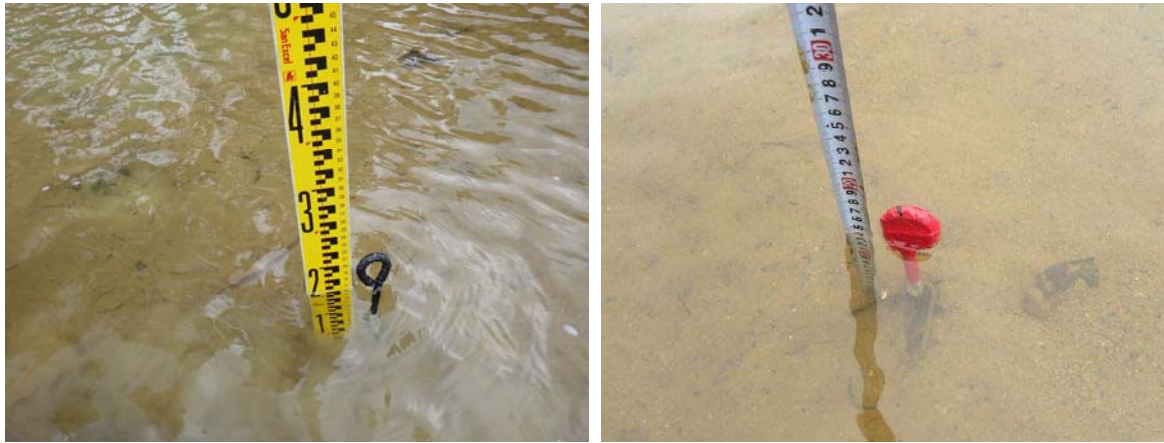
図 1. 3. 2-11 ワンド内に打ち込んだ鉄筋杭

ワンドにおける地盤高のモニタリングは、完成後の断面形状を測量した側線 No. 0、No. 0+10m、側線 No. 1 において、定期的に測量を行うことで把握できると考える。また、ワンド内に鉄筋杭を複数打ち込んでおり、当初の高さを 25cm に設定している。鉄筋杭の高さを適宜計測し、高さが 25cm を下回るようであれば、土砂が堆積傾向にあり、25cm を上回るようであれば洗掘傾向にあるものと推察できる。

※写真右：安全上、目立つように赤いビニールテープを巻き付けた

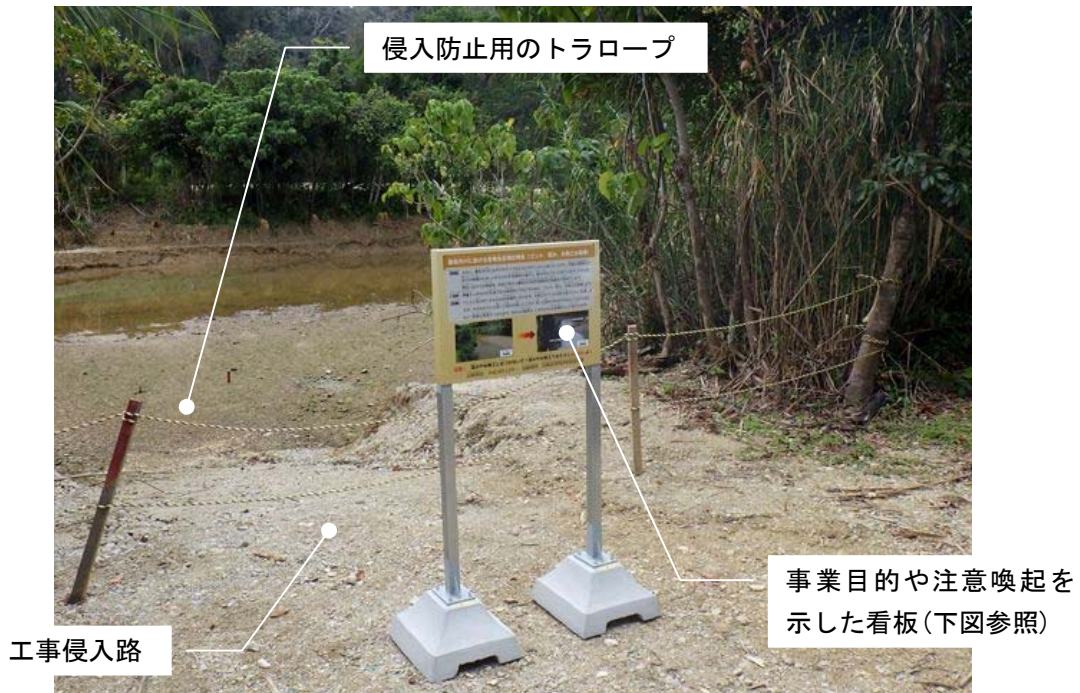
図 1. 3. 2-13 工事侵入路

工事進入路は図 1. 3. 2-7 に示す No. 6-5 の位置に造成し、工事終了後も残置している。安全面から、再生箇所への人の立ち入りを防止するため、入口部分にトラロープ及び看板を設置している。

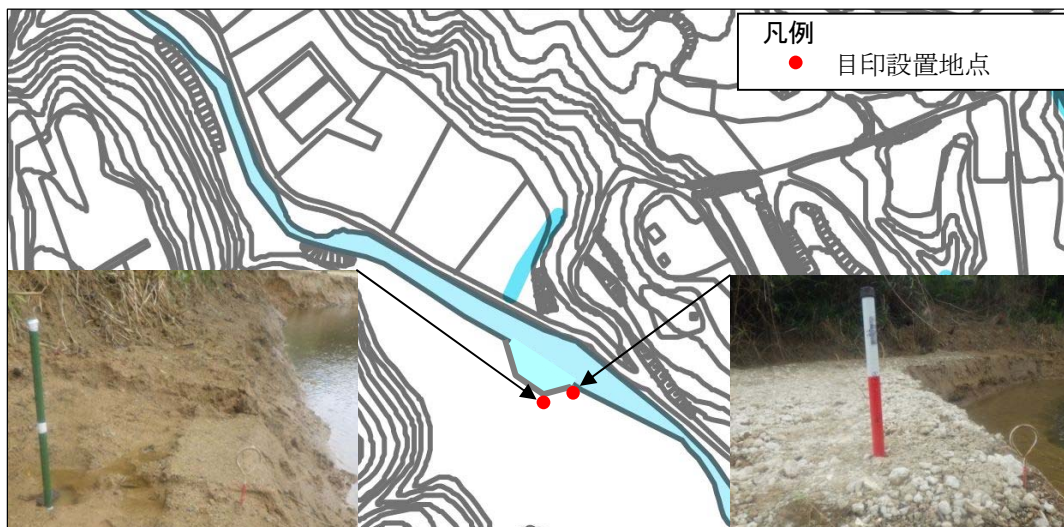
図 1.3.3-4 目印設置地点及び目印の状況

ワンド河岸への目印は、ワンド下流側の河岸2ヶ所に設置した(図1.3.3-4)。設置にあたっては、河岸より30cm離れた地点に長さ約1mのポールを地中60cmに打ち込んだ。また、それぞれのポールには、別途、岸際に長さ約40cmの細い鉄製の目印を差し込んであり、岸際の浸食状況についても確認できるようにした。次年度以降は、定点写真により、河岸付近の浸食状況等についてモニタリングを行う予定である。

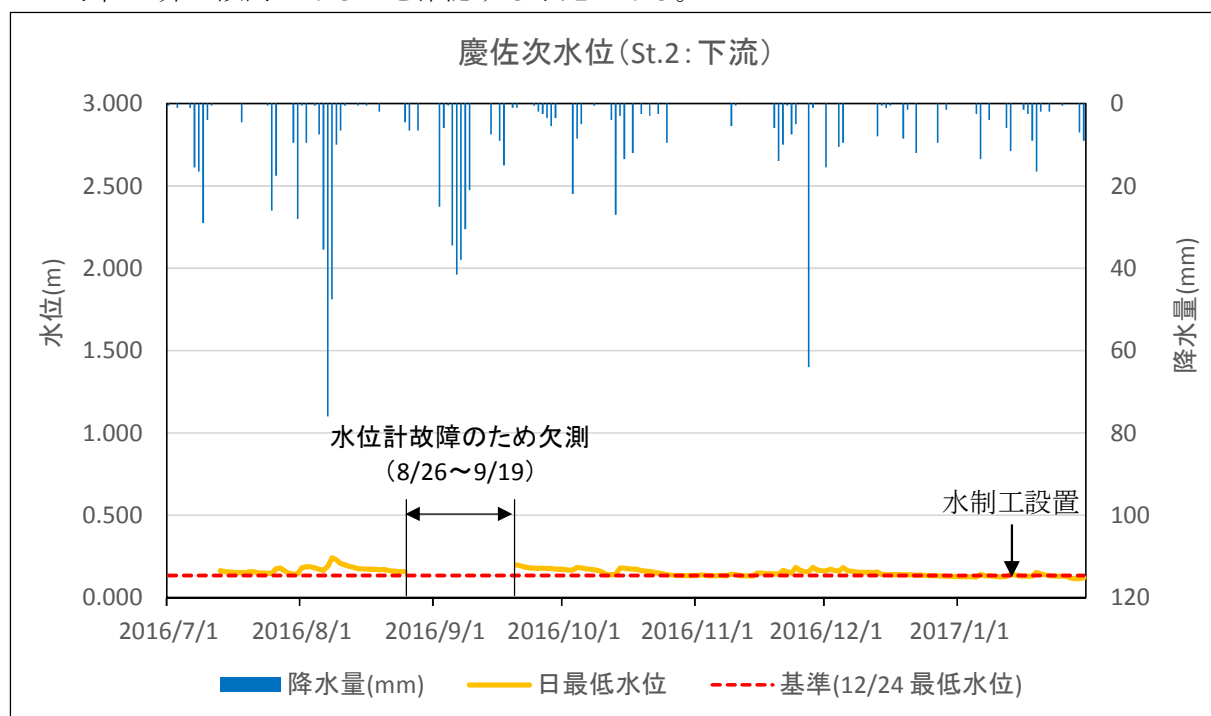
図 1.3.3-5 水位の変動グラフ 注) 水制工設置日：平成28年12月24日

構造物設置(平成28年12月24日)前後の水位の変化を確認すると、水位計設置前後において、特に目立った水位上昇は確認されていない(図1.3.3-5)。これは、水制工を当初の計画より規模を小さくし、不透過式水制工から透過式水制工に変更したことも要因として考えられる。ただし、今年度は設置直後であるため、次年度以降はデータを蓄積し、水位上昇の傾向があるかを確認する予定である。

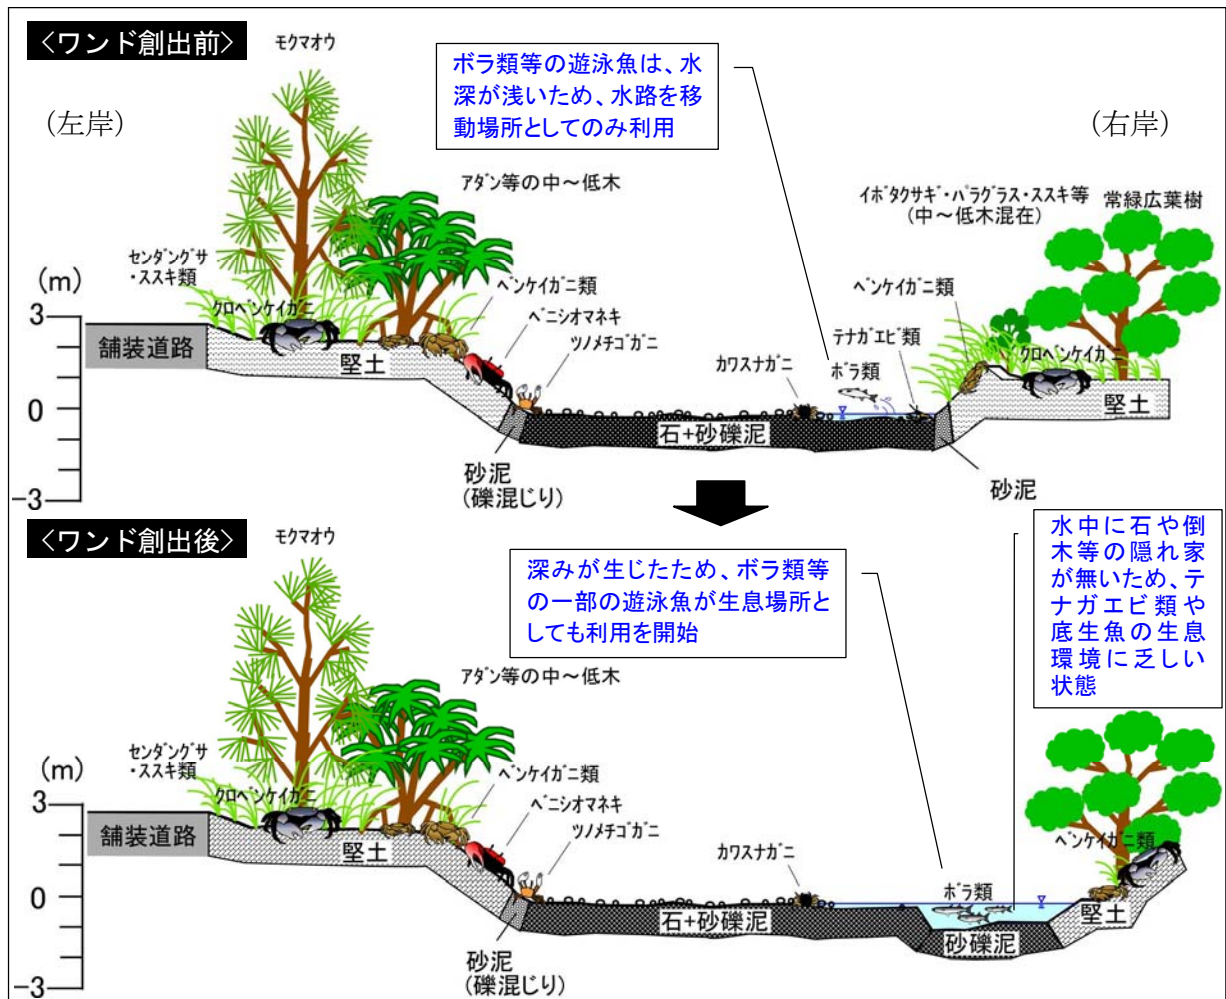
図 1.3.3-6 ワンド創出前後の生物分布状況模式図

ワンド創出後においては、右岸に水深約 1m の深みが創出され、ボラ類等の一部の遊泳魚がワンド内を遊泳しているのが確認された。その一方で、ワンド創出直後のためワンド内にテナガエビ類や底生魚類の隠れ家となる石や倒木が存在しておらず、単調な砂礫底が広がっていることから、その他の生物はほとんど確認されていない。

これらのことから、ワンド創出によりボラ類等の移動性の高い魚類では生息場所としての利用を開始しており、一部ではワンド創出の効果が出始めたと評価できる。しかしながら、今年度はワンド創出直後のため、ワンド内にはテナガエビ類等の甲殻類の生息環境が乏しい。そのため、次年度以降に多様な生物の生息環境の再生状況については、引き続きモニタリングで確認し、評価を行う必要がある。

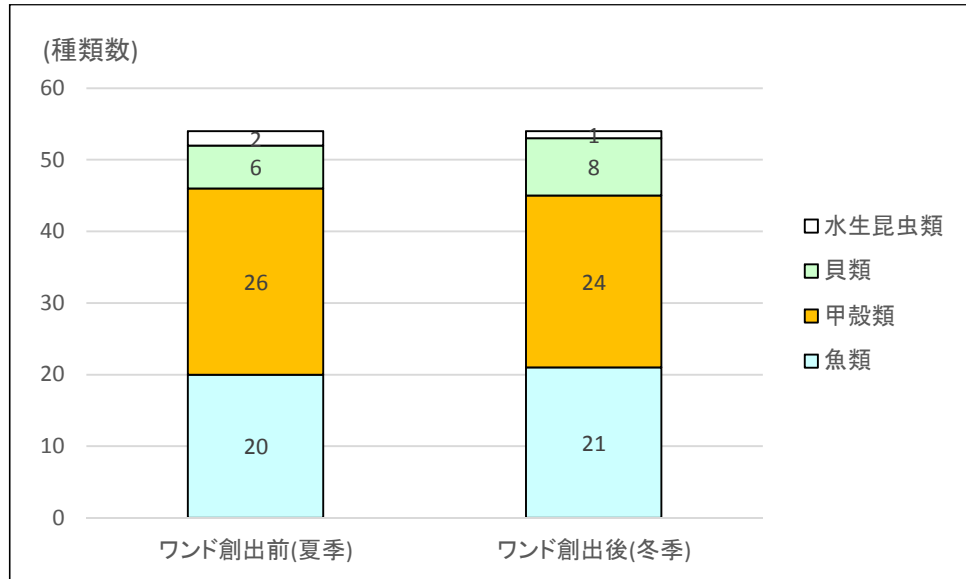
図 1.3.3-6 水生動物の種類数変化

ワンド創出前後の生物種類数の変動を図 1.3.3-6 に示した。確認した種類数は、ワンド創出前の調査で 54 種、ワンド創出後の調査で 54 種であり、生息する生物種類数に大きな変動は確認されなかった。この結果からは、ワンド創出による生物種類数の増加は未だ生じていないと考えられる。ただし、ワンドを創出して間もないことや、調査時期が異なる時期であったことなどから、次年度の夏季調査結果を確認し、多様な生物が回復しているかの検討を行う予定である。

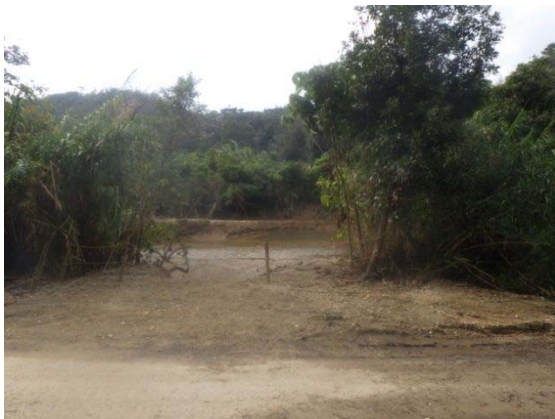
河岸に設置したスロープ

親水空間の再生については、ワンド再生地において河岸にスロープを設置し、河川に降りやすくする配慮を行った。このことから、親水空間の再生については達成したと評価できる。

一方で、植生等の河岸環境をみると、今年度はワンド創出直後のため、ワンド周辺は植生が乏しい状況である。次年度以降は、定点写真等で植生の変化を確認し、植生の回復が順調であるかを確認する予定である。
