廃材燃焼で発生した煤煙による農作物被害例

The Injuries to Vegetation by Smoke and Soot from Open Burning of Oily Timbers.

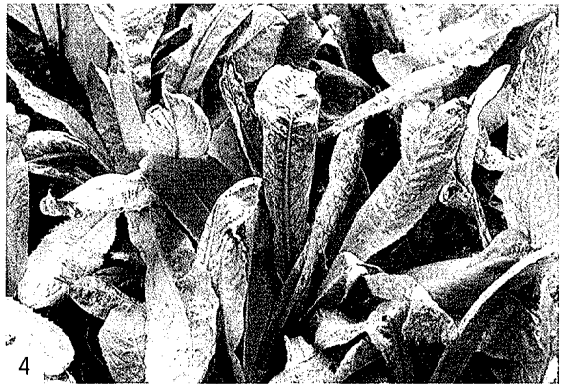
- 写真1 ばい煙による田芋の葉肉の壊死
- 写真2 ばい煙による田芋の葉肉の黄化
- 写真3 粒状物質の顕微鏡写真(粒径 $30\sim 170\mu$)
- 写真4 塩素ガスによるヨウサイの被害
- 写真5 塩素ガスによるアウキセンダングサの壊死
- 写真6 塩素ガスによるアウキセンダングサの黄白化
- 写真7 塩素ガスによるサツマイモの被害
