牧港における重油流出事例

渡口輝・池間修宏・宮城俊彦・普天間朝好

Heavy Oil Leakage Incident at Makiminato

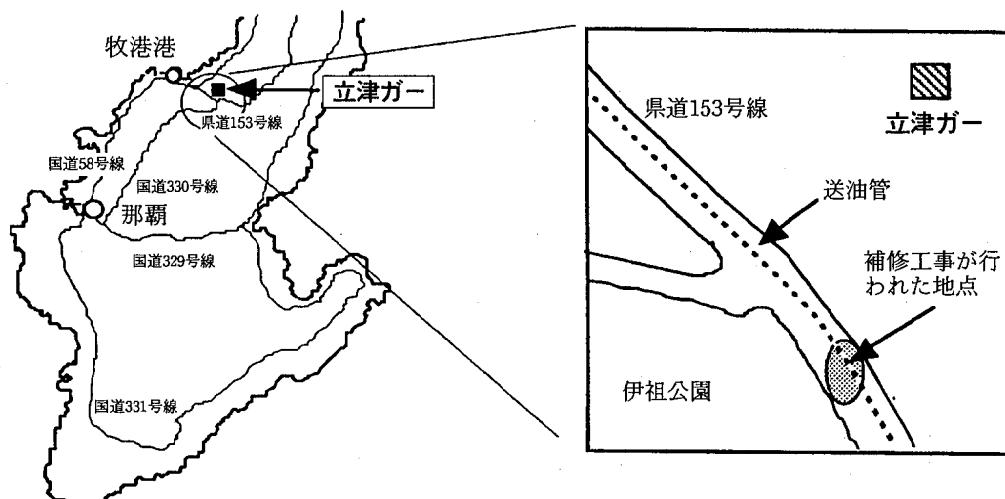
図1. 重油流出事故現場の周辺地図。

「立津ガー」は、浦添市にある泉である（図1）。この湧水は排水溝を通じ近くの牧港川につながっており、今回の油流出はこの経路で海域へと拡散していった。また、湧水の一部は、いったん貯水タンクにひかれ各世帯に供給され、庭の散水や洗車などの生活雑用水に利用されている（飲用には使用されていない）。

図1に示すように「立津ガー」の近くには、県道153号線下に埋設されたE社所有の送油管がある。この送油管は沖縄本島の東海岸にあるE社から西海岸にある電力

会社O社にC重油を供給するためのもので、全長11kmに及ぶ。事故直後、E社は送油管の漏洩試験がおこなったが、その試験では破損箇所は検知されなかった。しかし、E社は平成6年2月に行った補修工事の際に不手際があったと公式発表しており、その地点が油の流出と関連があると思われた。そこで最初にこのポイント（図3のボーリングポイント1にあたる）のボーリング調査を行ったところ、地表から深さ1.5mで重油を含んだ石灰岩がみられ、特に4.5～5.5m付近ではかなりの汚染が認められた。
