平和創造の森公園
ガンマ基礎調査業務委託（H29）

報 告 書

平成 30 年 3 月

本業務は、マヤーガンマ（壕）内部の調査により危険個所の抽出を行うとともに、壕内部の状況について考察し、今後の対策について計画策定を行うものである。

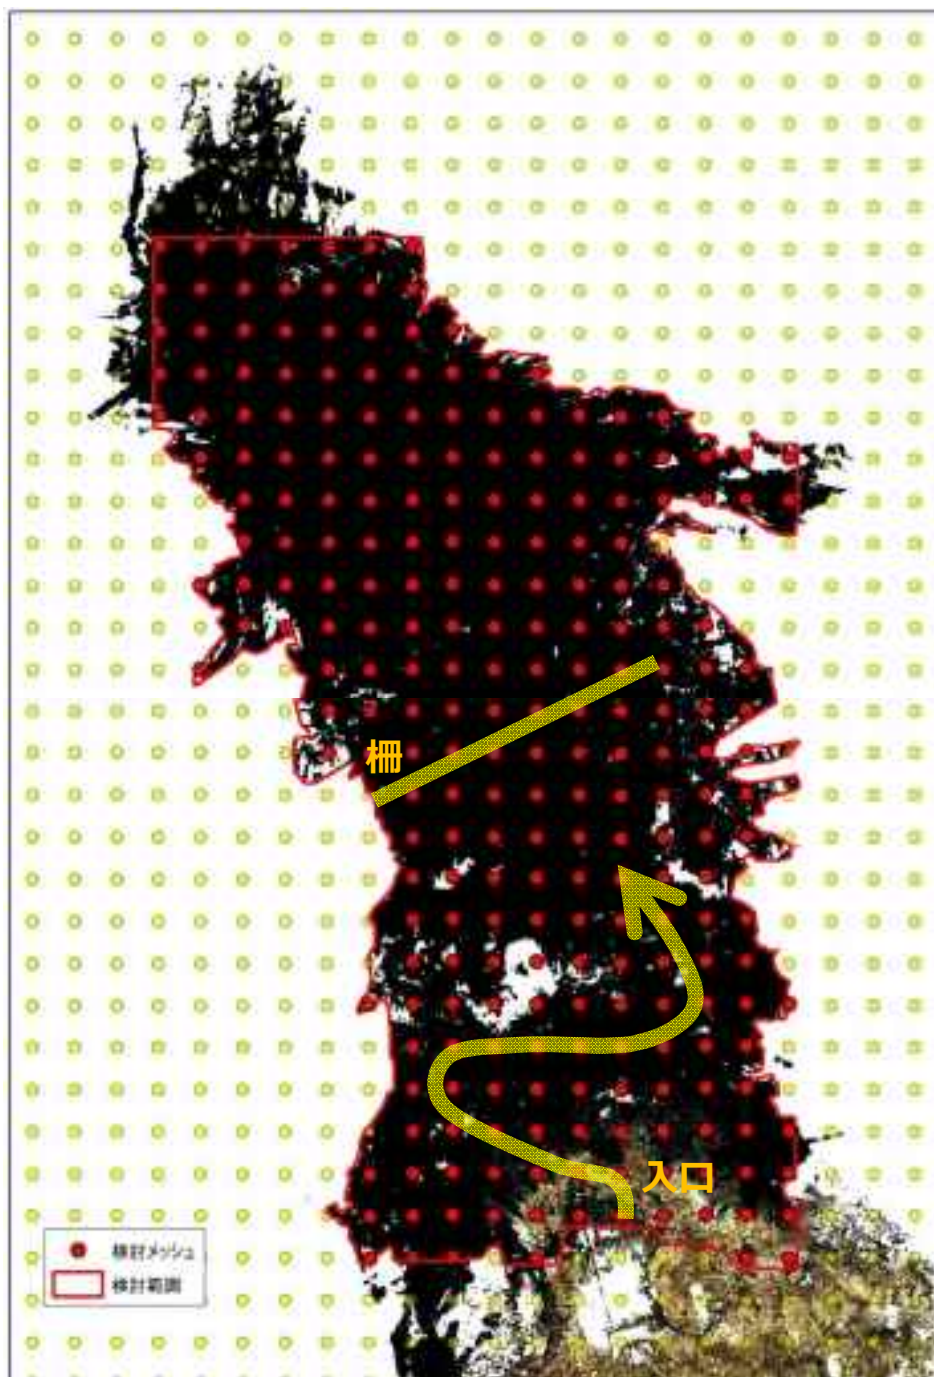
図 5-3 マヤーガマ検討範囲

マヤーガマの空洞幅の取得や後述の土被り厚の取得では図 5-3 の通り、1m 間隔でメッシュを設定し、マヤーガマの主たる空洞空間を網羅する赤枠内の範囲を対象として実施する。

空洞幅の取得結果を図 5-4 に示す。今回の検討範囲において最大の空洞幅は 15.58m、最小の空洞幅は 6.82m となった。

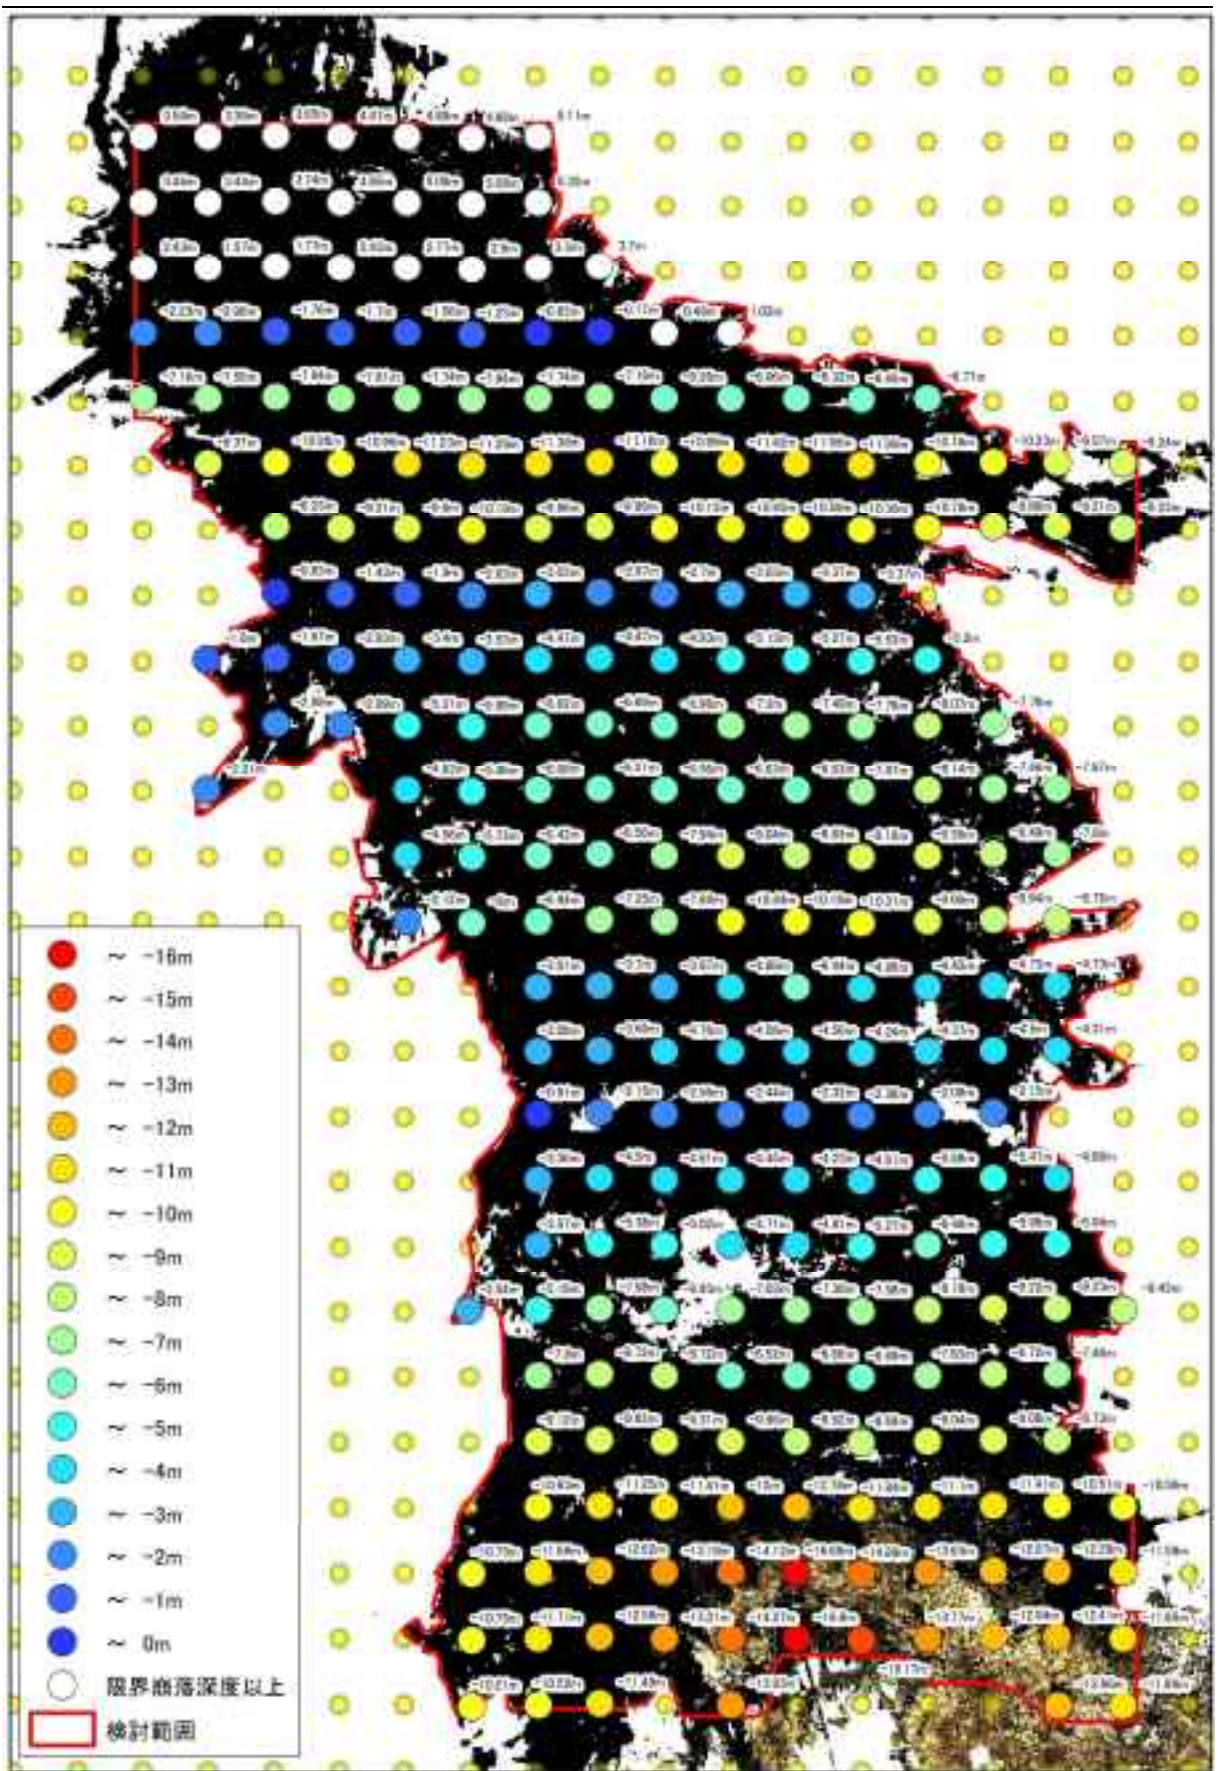
図 5-11 土被り厚 (m) と限界崩落深度 (m) の差分

土被り厚の取得結果を図 5-6～図 5-8 に示す。今回の検討範囲における最大土被り厚は 17.02m であり、最小土被り厚は 0.30m となった。また、鍾乳洞中ほどには目玉状に土被り厚が薄くなるエリアが存在することが分かった。

- これを見ると、検討範囲内における崩落限界深度はおよそ 10.5m~25.0m の範囲にプロットされることが読み取れる。

- 検討したメッシュのほとんどが浅所陥没の危険性があると判断されている。

- 検討の結果から、現在のマヤーガマでは鍾乳洞の最奥に広がる狭窄部以外は浅所陥没の危険性があると判断された。
