# 平和創造の森公園ガマ基礎調査業務委託（H29）

## 報告書概要版

平成30年3月28日

本業務は、マヤーガンマ（壕）内部の調査により危険個所の抽出を行うとともに、壕内部の状況について考察し、今後の対策について計画策定を行うものである。

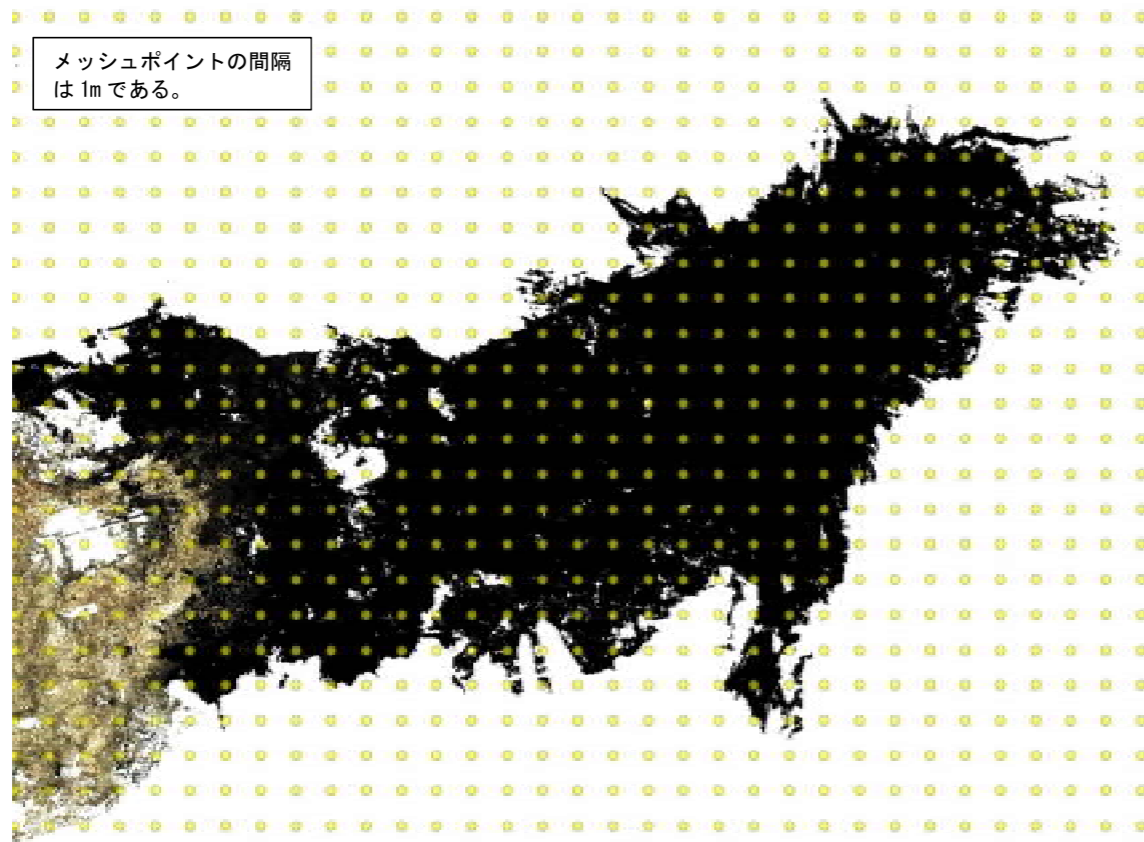
図 3-1 内部調査点検対象範囲（図の黒色部分）

調査範囲は図 3-1 に黒色で示す部分（ガマ内部全域）とした。また、補足的にガマ地表部についても地表踏査を実施し周辺状況を把握した。

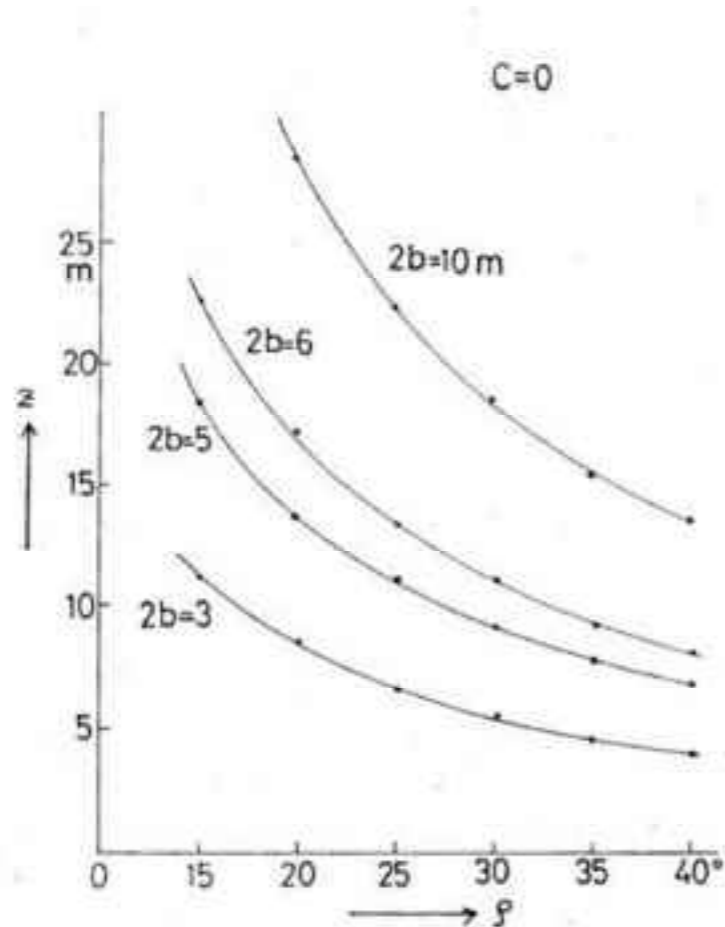
図 4-1 西田ほか(1972)による浅所陥没の発生限界と土被り(Z)、空洞幅(2b)、C、 $\phi$ の関係

本項では、既往文献により検討されている「浅所陥没の発生限界」の知見を活用し、マヤーガマにおける浅所陥没の危険性について解析をする。以下に、本検討で使用する「浅所陥没の発生限界と土被り(Z)、空洞幅(2b)、C、 $\phi$ の関係」(西田ほか,1972)を示す。検討に必要な設定値としては以下が挙げられる。

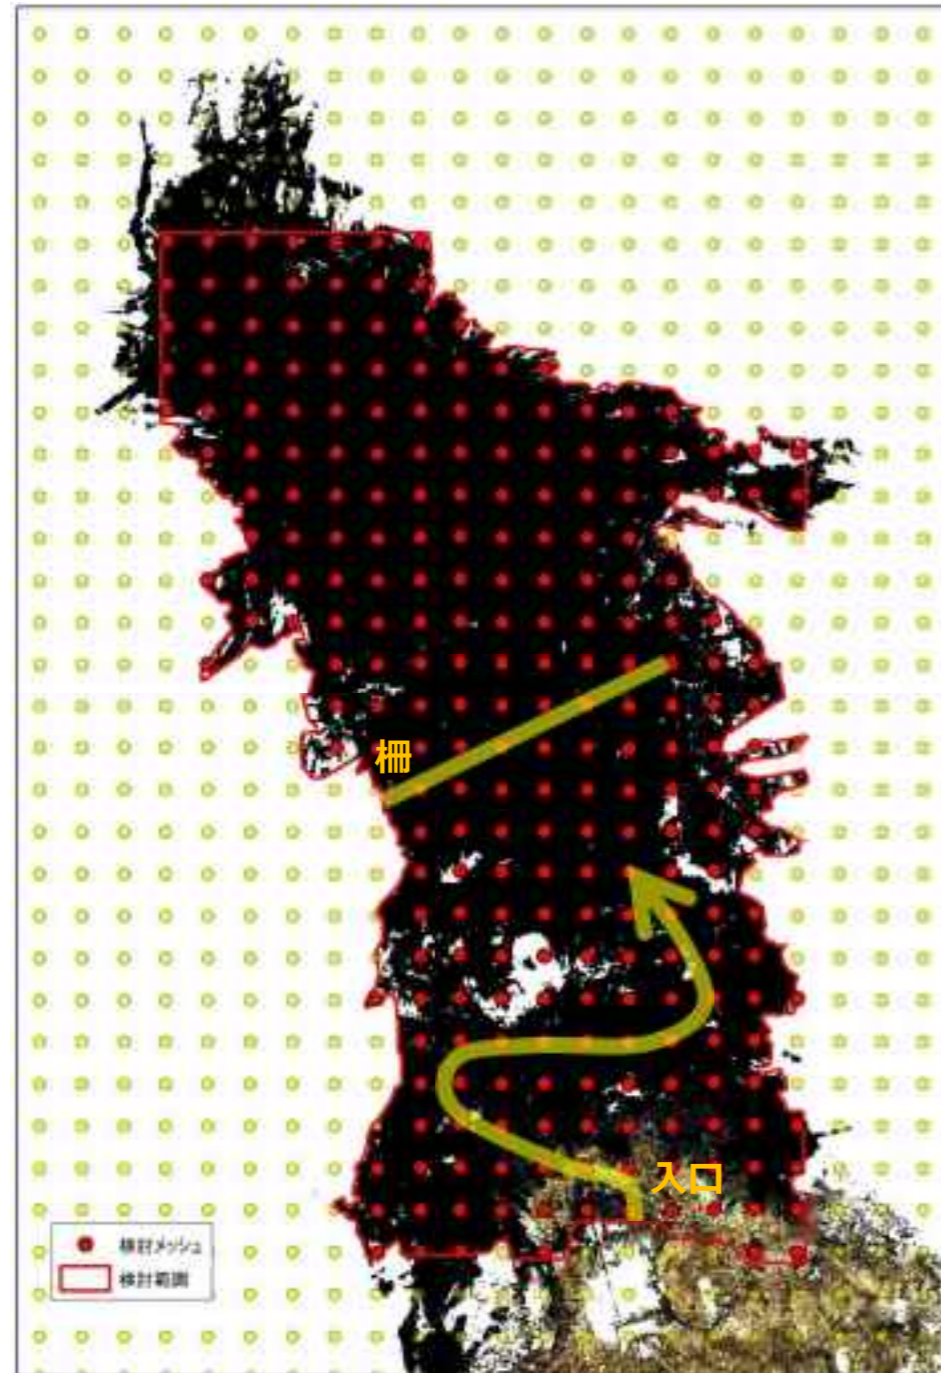
図 4-3 マヤーガマ検討範囲

マヤーガマの空洞幅の取得や後述の土被り厚の取得では図 4-3 の通り、1m 間隔でメッシュを設定し、マヤーガマの主たる空洞空間を網羅する赤枠内の範囲を対象として実施する。

空洞幅の取得結果を図 4-4 に示す。今回の検討範囲において最大の空洞幅は 15.58m、最小の空洞幅は 6.82m となった。

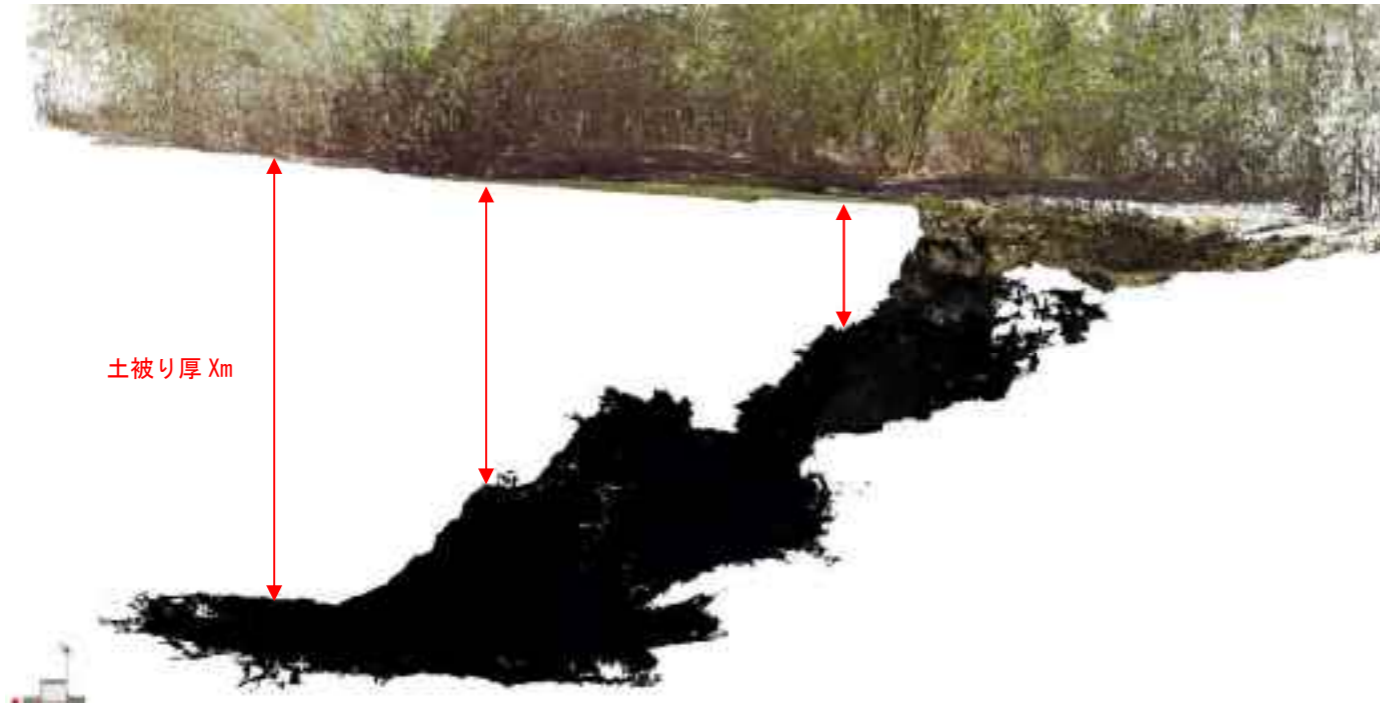
図 4-5 土被り厚の取得模式図

検討範囲内の土被り厚を把握するため、3次元レーザースキャン測量結果よりメッシュごとの土被り厚を取得した。

土被り厚の取得結果を図4-6～図4-8に示す。今回の検討範囲における最大土被り厚は17.02mであり、最小土被り厚は0.30mとなった。また、鍾乳洞中ほどには目玉状に土被り厚が薄くなるエリアが存在することが分かった。
