東江のミフクラギ

認定番号 113

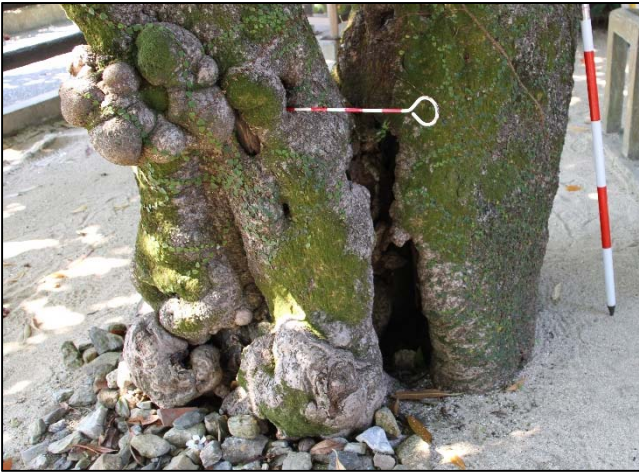
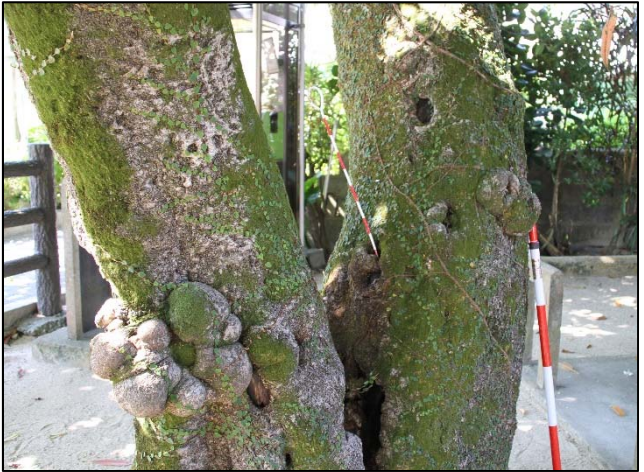
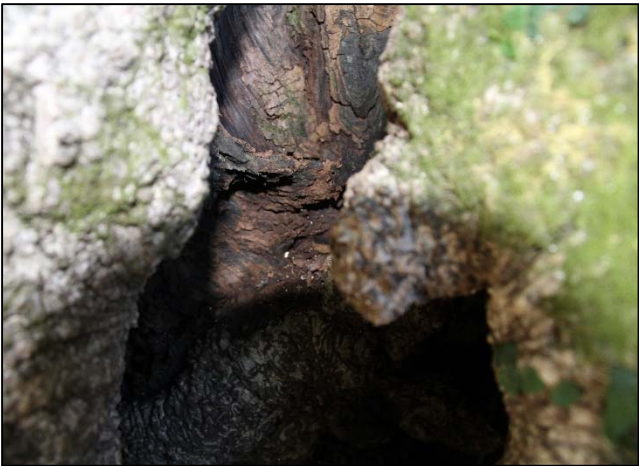
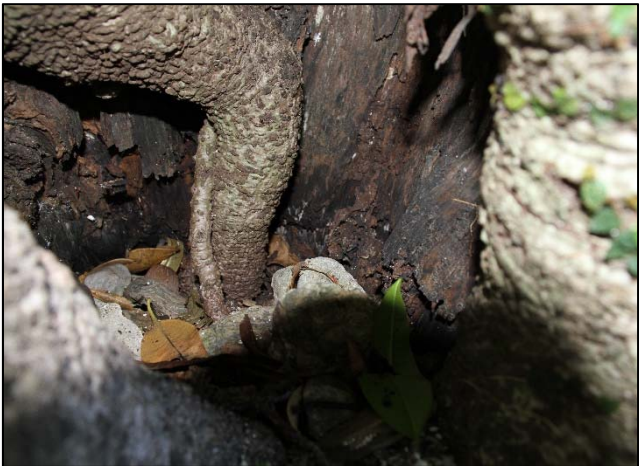
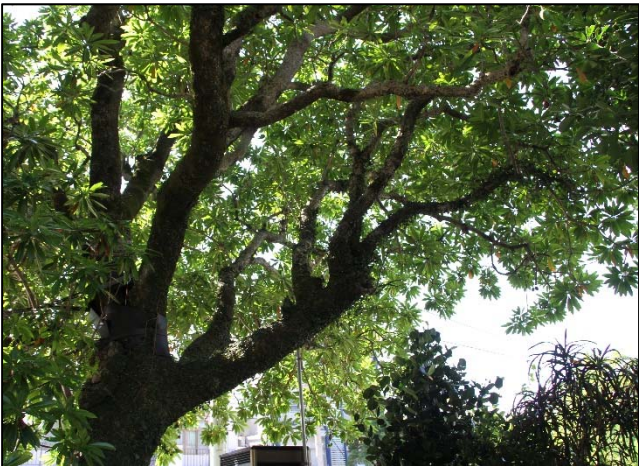
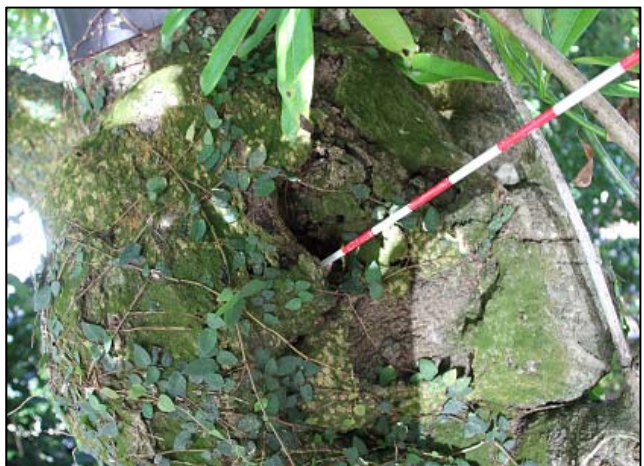
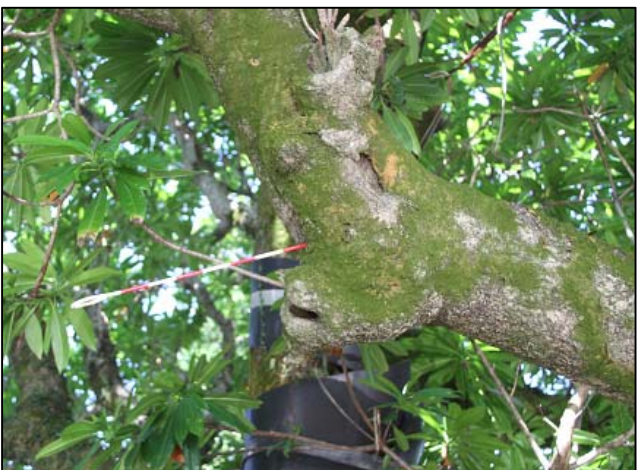
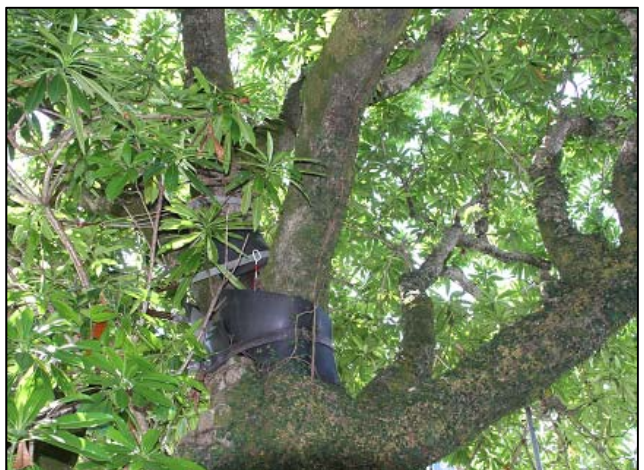
部位	所見	対応
土壌	<ul style="list-style-type: none"> ・砂質の土壌で、通気性、排水性に富む。 ・土壌深は南側では 1m 以上あり、深さ 10～40 cm に著しく固結した層を挟む。 ・北側は深さ 45cm 程度で、やや固結している。 ・pH、EC はそれぞれ南側で 8.8、0.87(dS/m)、北側で 8.7、1.4(dS/m)。 	<ul style="list-style-type: none"> ・踏圧防止策を検討する。
根	<ul style="list-style-type: none"> ・鋼棒貫入の異常は認められない。 ・大枝の付け根下部に縦 5cm、横 7cm、深さ 12cm の空洞(30 年程前に石を積めて塞いだ) ・樹皮に、上部の空洞の影響と思われる捲れが見られる。 	<ul style="list-style-type: none"> ・空洞内に良質の土壌を詰め、内部の不定根の誘導、発育を促すことを検討する。
幹	<ul style="list-style-type: none"> ・幹は双幹である。進行中の重篤な腐朽は確認できないが、基部～幹の分岐部まで空洞化し、芯に達する。 ・南西側高さ 4m に深さ 40cm の芯に達する空洞が見られる。 	<ul style="list-style-type: none"> ・根、幹の支持力が懸念される。3 本程度の支柱の設置が必要と思われる。
	<ul style="list-style-type: none"> ・高さ 3.9m の位置にある幹の分岐部に亀裂が見られる。 	<ul style="list-style-type: none"> ・幹の分岐部の割裂を防止するため、幹下部にバンドの設置を検討する。
枝	<ul style="list-style-type: none"> ・大枝基部に亀裂が認められるがワイヤロープで補強されている。 ・大枝の中央部に空洞が見られる。 ・中枝の分岐点が折損し、空洞となっている。 ・枝の大小を問わず、樹皮の傷が多い。 	<ul style="list-style-type: none"> ・腐朽枝(特に基部)の切除を検討する。 ・大枝への支柱の設置を検討する。

葉	<ul style="list-style-type: none"> ・全体的に異常は認められないが、端梢部先端の葉量が若干乏しく、小型化している。 	<ul style="list-style-type: none"> ・無し
備考	<ul style="list-style-type: none"> ・幹、枝とも空洞化が著しい。安全対策は特に必要と考える。
