### 瀬喜田小学校のセンダン

認定番号 116

地上部の衰退度判定（認定番号116）

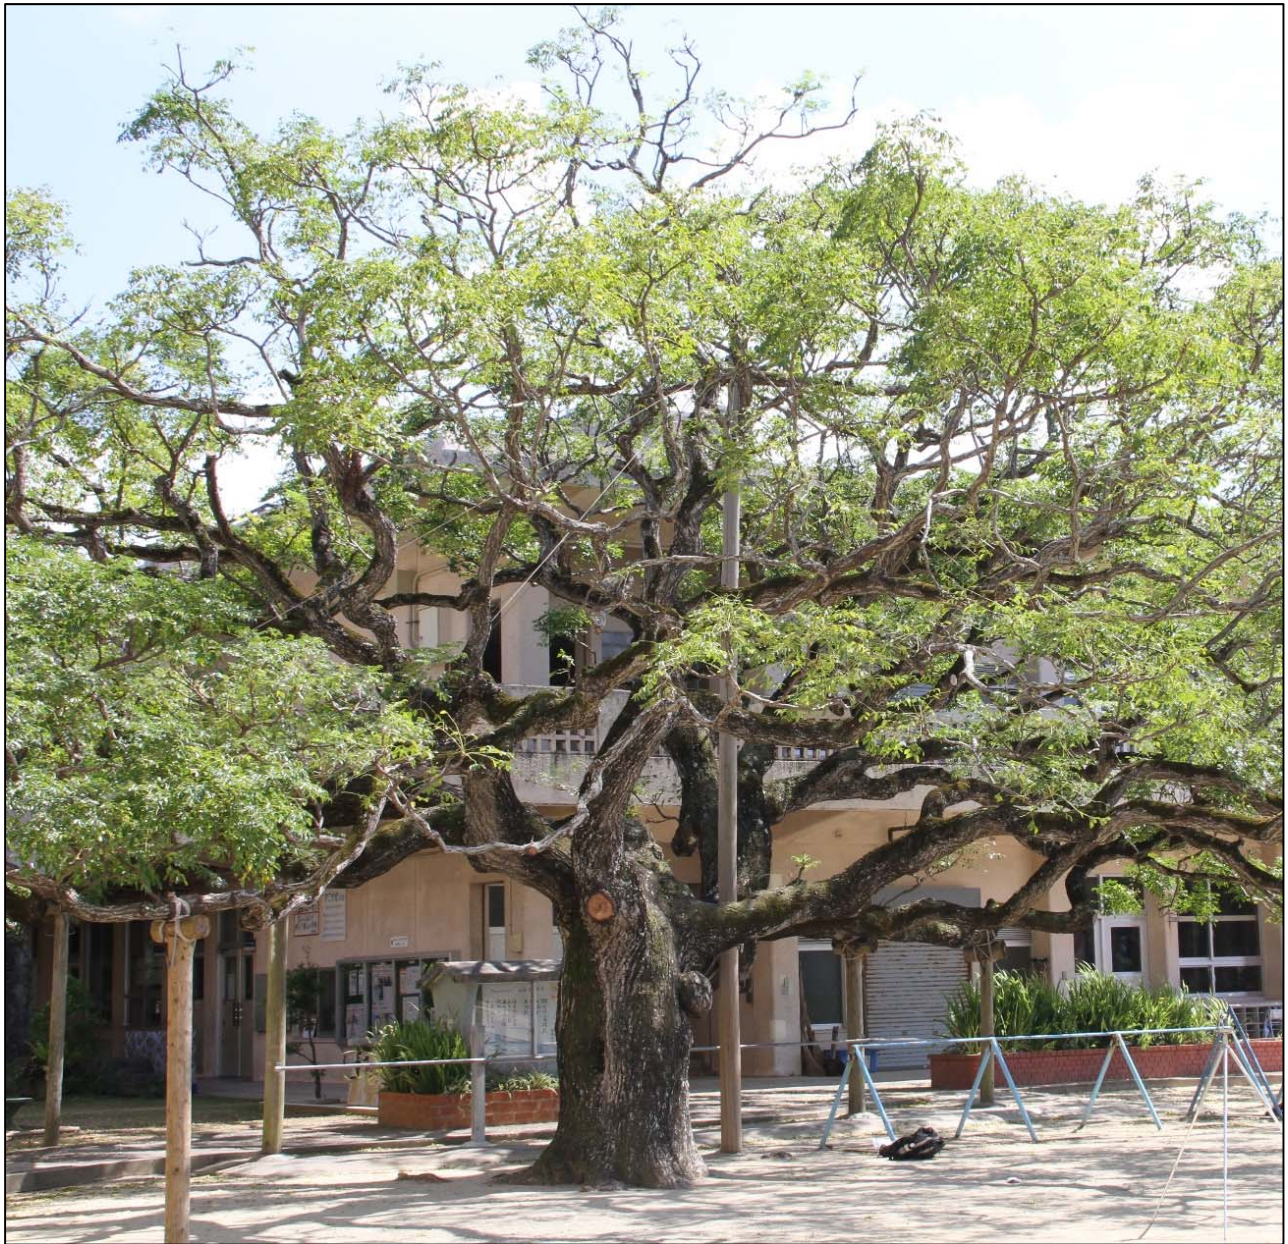
部位	所見	対応
土壌	<ul style="list-style-type: none"> <li>・砂質の土壌で、通気性、排水性に富む。</li> <li>・土壌深は 1m 以上である。</li> <li>・0～25cm までは踏圧により著しく固結している。</li> <li>・pH、EC はそれぞれ 8.9、1.0(dS/m)。</li> </ul>	<ul style="list-style-type: none"> <li>・踏圧防止のための保護柵の設置を検討する。</li> </ul>
根	<ul style="list-style-type: none"> <li>・鋼棒貫入異常は見られない。</li> <li>・南側高さ 2m に瘤状の露出根が見られる。その上部は樹皮が欠損しているが、特に異常は認められない。</li> </ul>	<ul style="list-style-type: none"> <li>・露出根保護のため、立ち入りの制限を検討する。</li> </ul>
幹	<ul style="list-style-type: none"> <li>・樹皮の活力は良好である。</li> </ul>	
	<ul style="list-style-type: none"> <li>・北側高さ 80 cm に縦 32 cm、横 20 cm、深さ 20 cm の開口空洞があり、腐朽が進行する可能性がある。</li> </ul>	<ul style="list-style-type: none"> <li>・内部を掻き取り、殺菌処理したうえで、パテ等で埋める等の外科的処置を検討する。</li> </ul>
	<ul style="list-style-type: none"> <li>・西側高さ 1.5m に 40 cm × 40 cm の瘤がある。</li> </ul>	<ul style="list-style-type: none"> <li>・瘤は生理的なものであり、特に対処しない。</li> </ul>
枝	<ul style="list-style-type: none"> <li>・大枝基部に亀裂が見られる。</li> </ul>	<ul style="list-style-type: none"> <li>・定期的な観察を検討する。</li> </ul>
