具志頭 V 字ガジュマル

認定番号 122

地上部の衰退度判定（認定番号122）

土壤調査結果（認定番号 122）

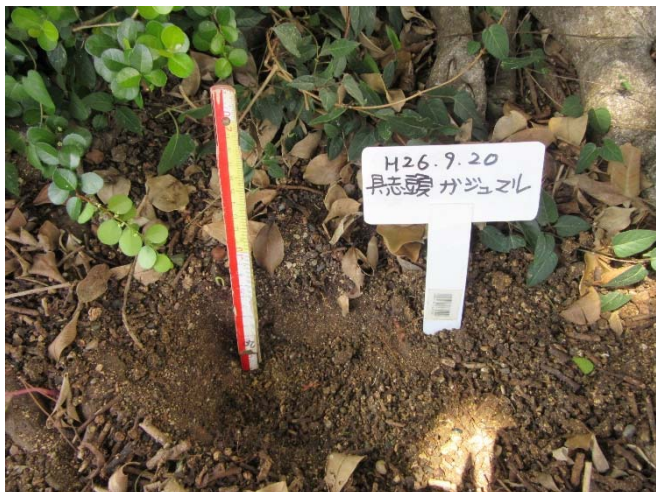
部位	所見	対応
土壌	<ul style="list-style-type: none"> ・コンクリート植柵が根圧で割れている。 ・樹体に対して極端に狭い。 	<ul style="list-style-type: none"> ・植え柵を広げることを検討する。理想は樹冠直下まで拡張するのが望ましい。
根	<ul style="list-style-type: none"> ・植柵が狭いため根の発達が阻害されていると思われる。 ・踏みつけ等による損傷が見られる。 	<ul style="list-style-type: none"> ・根の占有面積を広げ、根張りを強化することが望ましいと考える。
幹	<ul style="list-style-type: none"> ・南側の幹の支柱根が切断されている。 	<ul style="list-style-type: none"> ・双幹で、それぞれ南北に傾斜しているが、安定を保つためにも支柱根の育成は重要で植柵の改修は不可欠と思われる。
枝	<ul style="list-style-type: none"> ・樹皮に活力があり、異常な箇所は見られない。 ・一部枝に小さな腐朽、樹皮の欠損が見られるが全体的に健全と思われる。 	<ul style="list-style-type: none"> ・無し
葉	<ul style="list-style-type: none"> ・葉量、葉色とも健全と思われる。 ・局所的にアオバハゴロモ(幼虫)が見られる。 	<ul style="list-style-type: none"> ・無し
備考
