後原の二本松(東)

認定番号 123-1

地上部の衰退度判定（認定番号123-1）

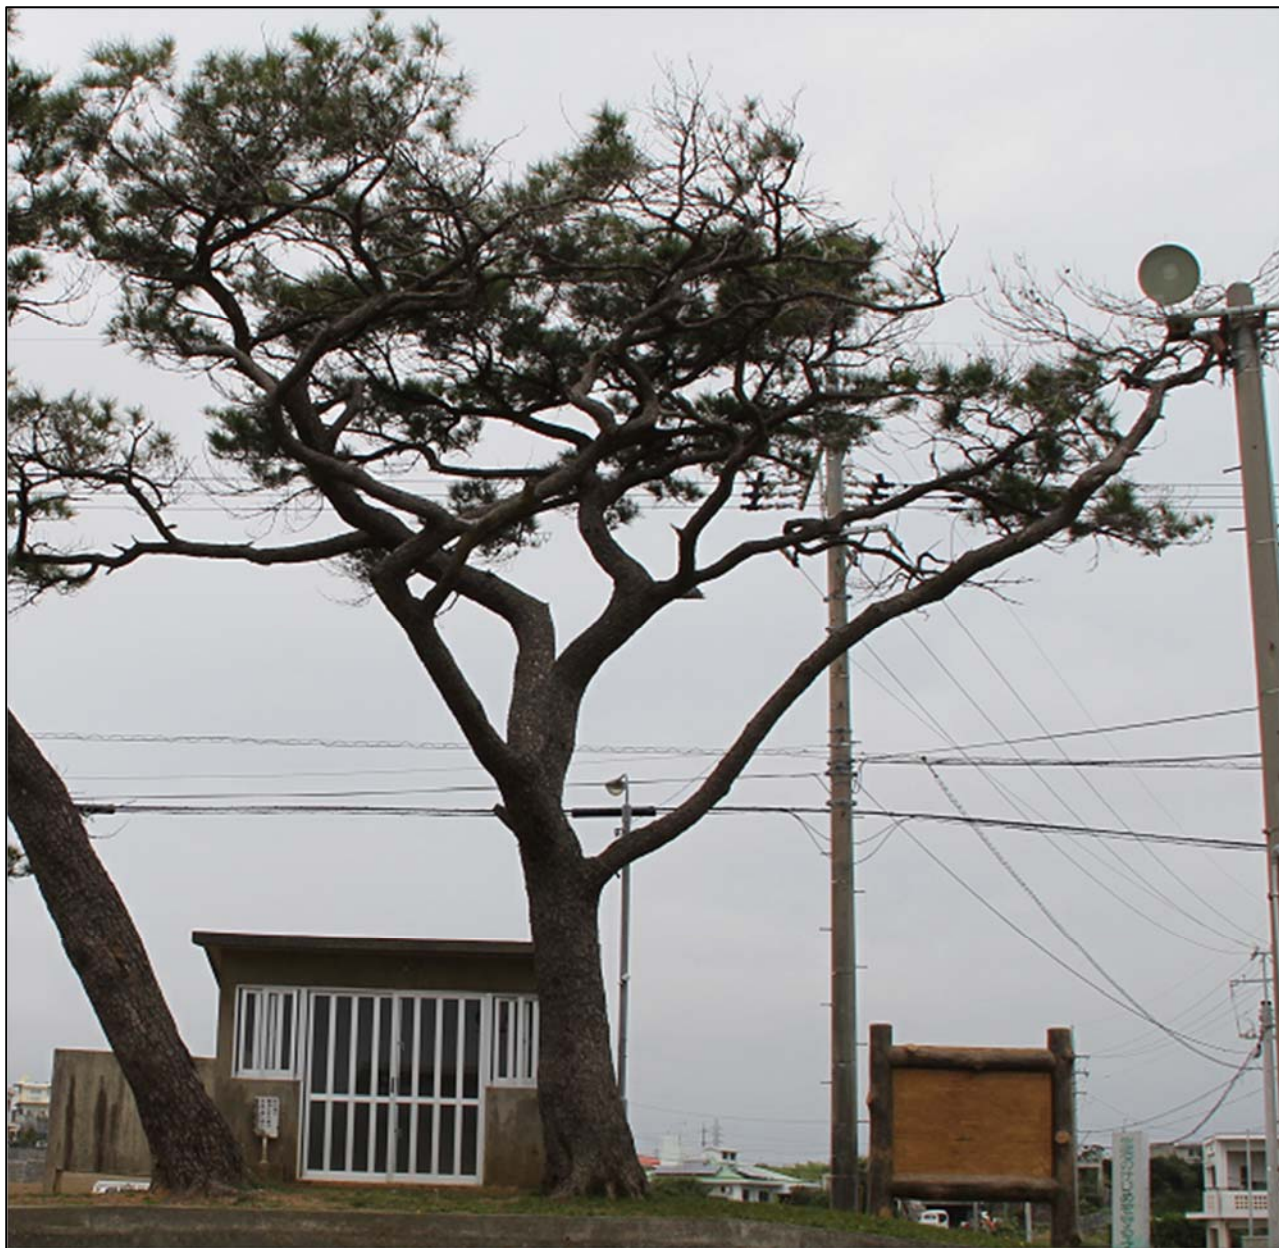
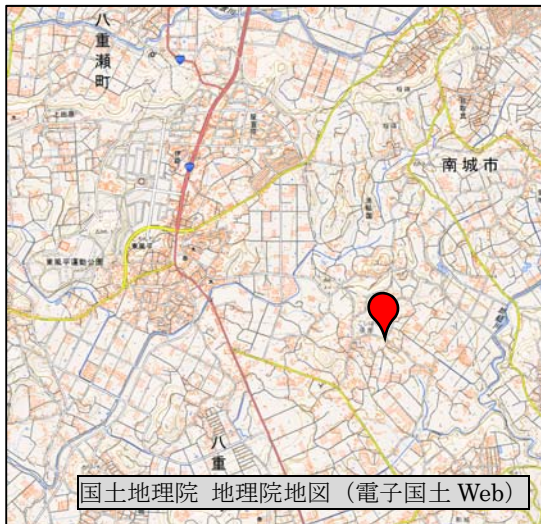
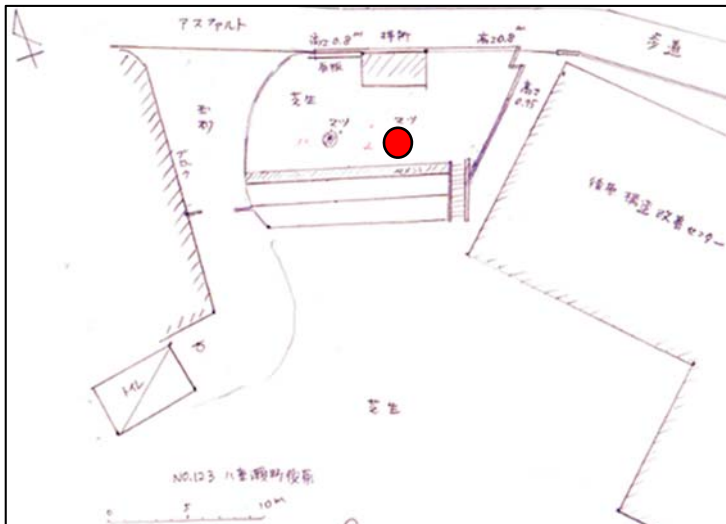
部位	所見	対応
土壌	・踏圧により土壌の固結が著しい。	・エアレーションの実施、立ち入り制限を検討する。 ・土壌改良を検討する。方法として、穴に完熟堆肥を投入し坪状に数箇所ずつ、数年をかけて緩やかに行うことが望ましい。
	・シロアリ防除剤(ベイト剤)が施用されている。	・継続実施を検討する。
根	・露出根があり、踏みつけにより樹皮に欠損が見られる。 ・地際に鋼棒貫入異常は無く腐朽は認められない。	・露出根の保護を検討する。
幹	・東面地上高 20~120cm の位置に大幅 35cm の、その上方 220cm に縦 7cm 横 7cm、230cm の位置に縦 7cm 横 5cm の傷があり、いずれもモルタルで塞がれている。大きな傷の施術は良好である。	・最も高い位置のモルタルは浮き出て隙間が生じているので再施術を行うことが望ましい。
	・マツ材線虫病予防の樹幹注入が施されている。	・継続実施することが望ましい。
枝	・東側に大きく張り出した一次枝は枯死。西側の太枝も枯死。 ・中小枝の枯れが多い。特に枝端に目立つ。強風により落下する可能性が高いと考えられる。	・両枝とも切除、切り口に殺菌癒合剤の塗布を検討する。 ・除去を検討する。
葉	・先端に勢いが無い。	・無し
備考	・樹勢の衰えが見られる。
