認定番号 123-2

地上部の衰退度判定（認定番号123-2）

後原の二本松(西)

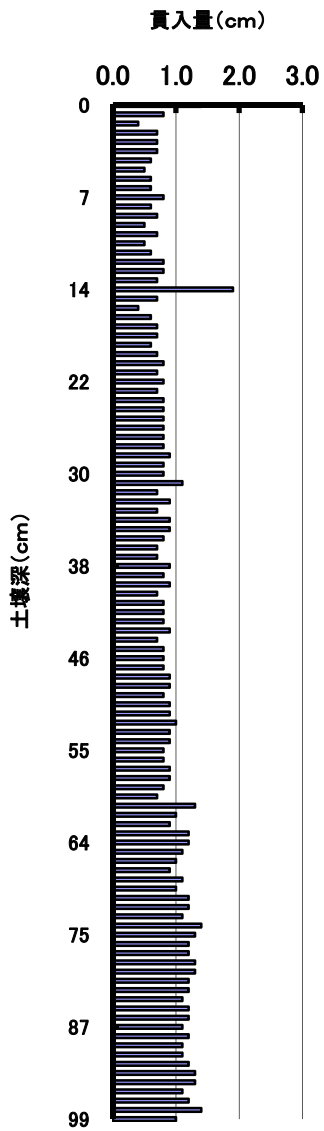
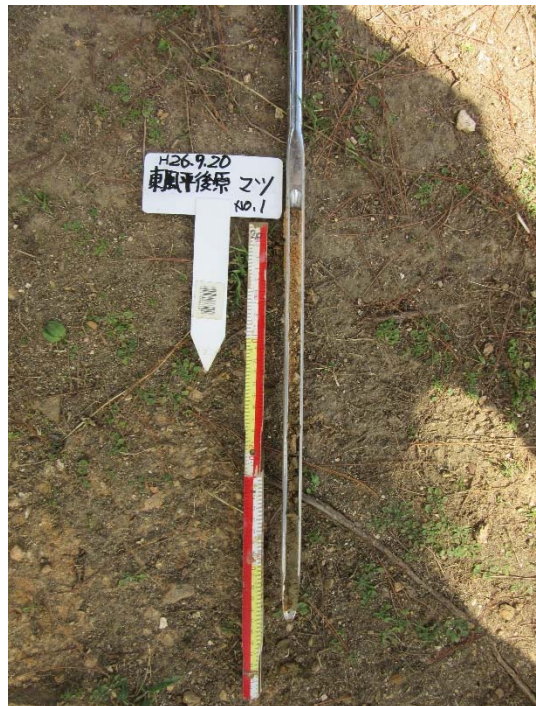
部位	所見	対応
土壌	・踏圧により土壌の固結が著しい。	・エアレーションの実施、立ち入り制限を検討する。 ・土壌改良を検討する。方法として、穴に完熟堆肥を投入し坪状に数箇所ずつ、数年をかけて緩やかに行うことが望ましい。
	・シロアリ防除剤(ベイト剤)が施用されている。	・継続実施を検討する。
根	・露出根があり、踏みつけにより樹皮に欠損が見られる。 ・地際に鋼棒貫入異常は無く腐朽は認められない。	・露出根の保護を検討する。
幹	・東面地上高 70~125cmの位置に大幅 35cm の傷があり、モルタルで塞がれている。施術は良好である。	・無し。
	・マツ材線虫病予防の樹幹注入が施されている。	・継続実施することが望ましい。
枝	・東側に大きく張り出した一次枝は枯死。西側の太枝も枯死。 ・小枝の枯れが枝端で目立つ。	・切除、及び切り口に殺菌癒合剤の塗布を検討する。
葉	・先端に勢いが無い。	・無し
備考	・樹勢の衰えが見られる。
