フパルシ

認定番号 27

地上部の衰退度判定（認定番号27）

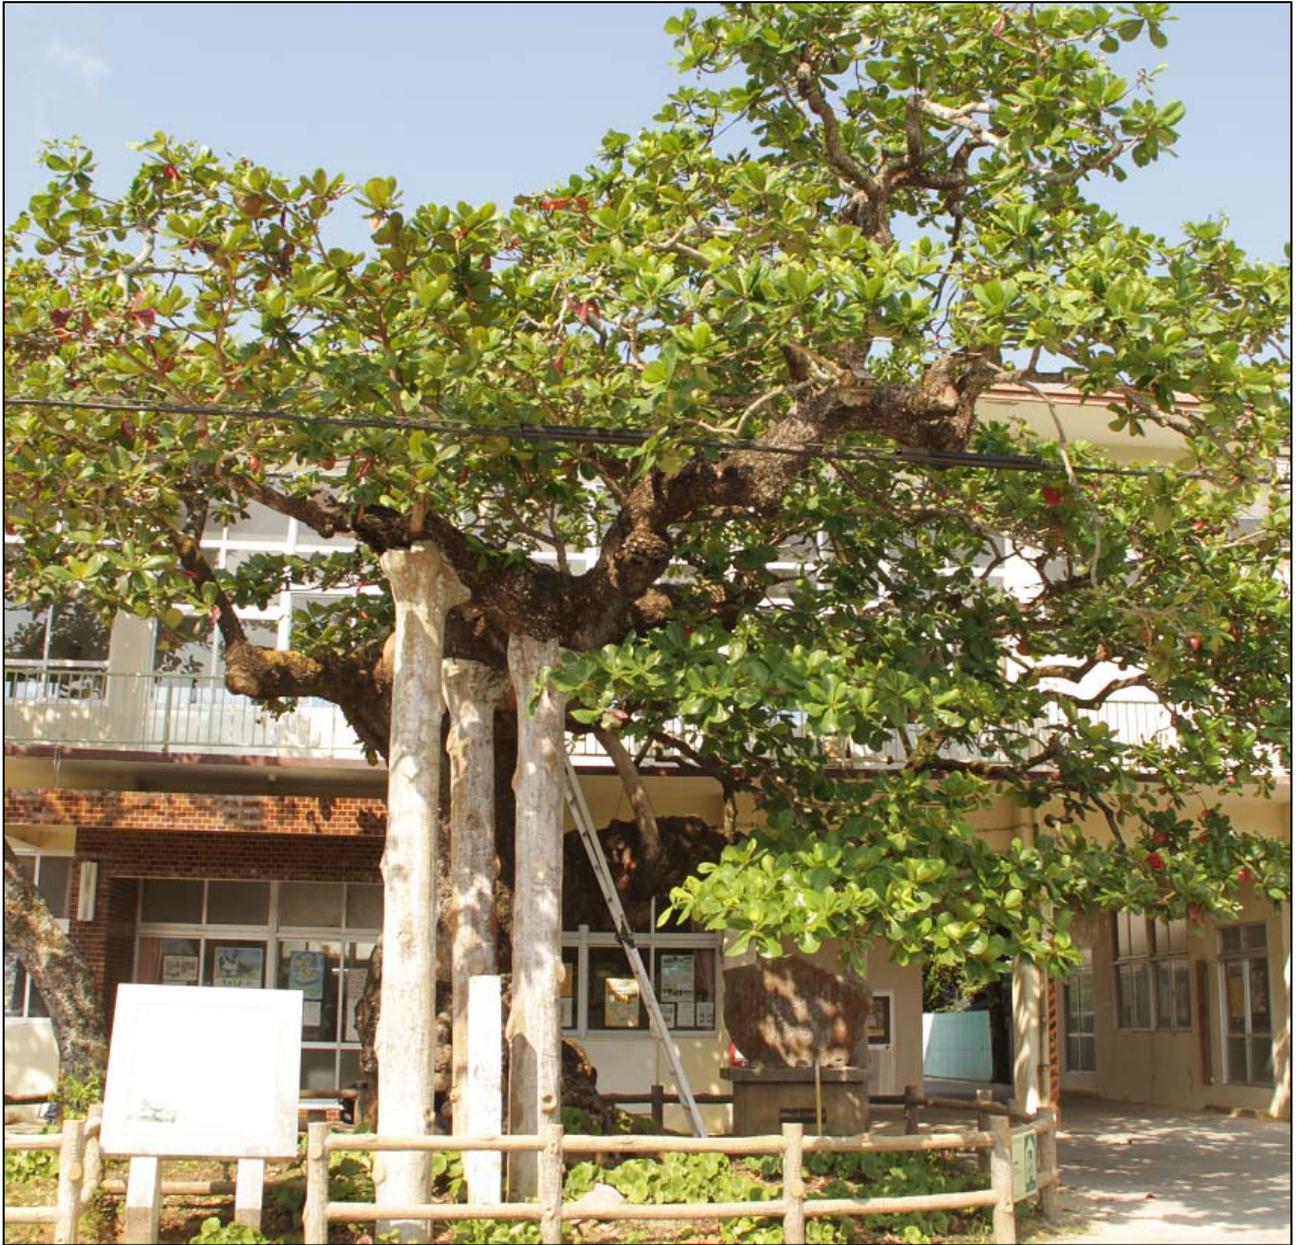
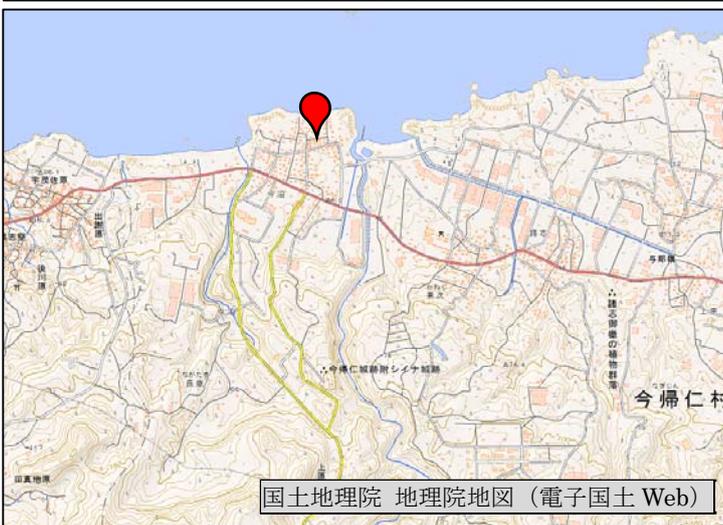
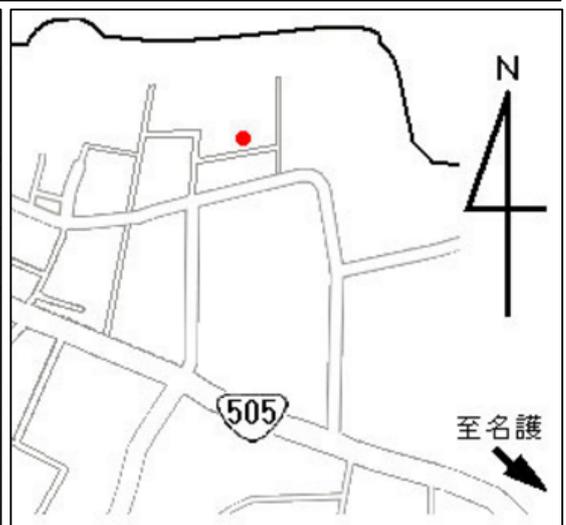
部位	所見	対応
土壌	<ul style="list-style-type: none"> 根は柵外に浅く長く伸びていると思われる。柵外は砂利で舗装され、駐車場となっている。 	<ul style="list-style-type: none"> 根の発達を促すため、可能な広さでのエアレーション、柵外の表土を膨軟な土に入れ替え、駐車禁止等を検討する。
根	<ul style="list-style-type: none"> 地際部からルートカラーの損傷が著しい。 露出根は少ないが、根は全般に浅く張っており、一部は5~20cmの深さで北西方向に公民館の犬走りに達している。 	<ul style="list-style-type: none"> 無し
幹	<ul style="list-style-type: none"> 幹は地際部から大枝の分岐点まで、厚さ10cm程度の樹皮、形成層部を残すのみで、全て欠如して筒状となっている。大きく欠損した開口部は鉄骨を編み込んだモルタルで外科的な補修がなされているが、モルタルの劣化が著しく樹幹中の空洞部に崩落している。 樹洞内壁に腐朽菌の子実体(種不明)が見られるが、急速な腐朽の進行は認められない。 	<ul style="list-style-type: none"> 幹・枝のモルタルは全て除去することを検討する。(危険防止の観点からもモルタルの除去は必要で外科的な施術は行わないことが望ましい。)
枝	<ul style="list-style-type: none"> 幹は二叉に分岐している。南西側の分岐部から2mに位置する大枝の切断面から腐朽の進行が見られる。道路に面する高さ3mの位置の大枝は基部から切断され、切断面の腐朽が進行している。 大枝を支える支柱は枝との接触面が経年劣化し、モルタルに亀裂と一部欠損がみられ、枝への食い込みが見られる。 	<ul style="list-style-type: none"> モルタルの撤去後、大枝基部~枝先の腐朽程度から落枝の可能性を検討し、必要に応じて剪定を実施することが望ましい。その後、枝の重さを勘案して適切な箇所へ支柱の再設置を検討することが望ましい。 公民館の庇に設置されている支柱は、適切な箇所に移設するか、枝を切除することが望ましい。

葉	<ul style="list-style-type: none"> モモタマナコブガ、ミノガの被害痕が散見される程度で、葉の大きさ、量、葉色とも異常は認められない。 	<ul style="list-style-type: none"> 定期的な観察の実施を検討する。
備考	<ul style="list-style-type: none"> 現在、樹勢は保たれているが樹体の損傷が著しく、物理的に安定性を欠いている。 支柱上部のモルタルの劣化が著しく、支柱の再設置は不可欠と考える。設置の際は外観より強度を重視することが望ましい。 大枝のモルタルは落下の可能性が極めて高く、早急に除去する必要がある。また、当面は柵内への立ち入りの禁止を検討する。
