デイゴ

認定番号 28

地上部の衰退度判定（認定番号28）

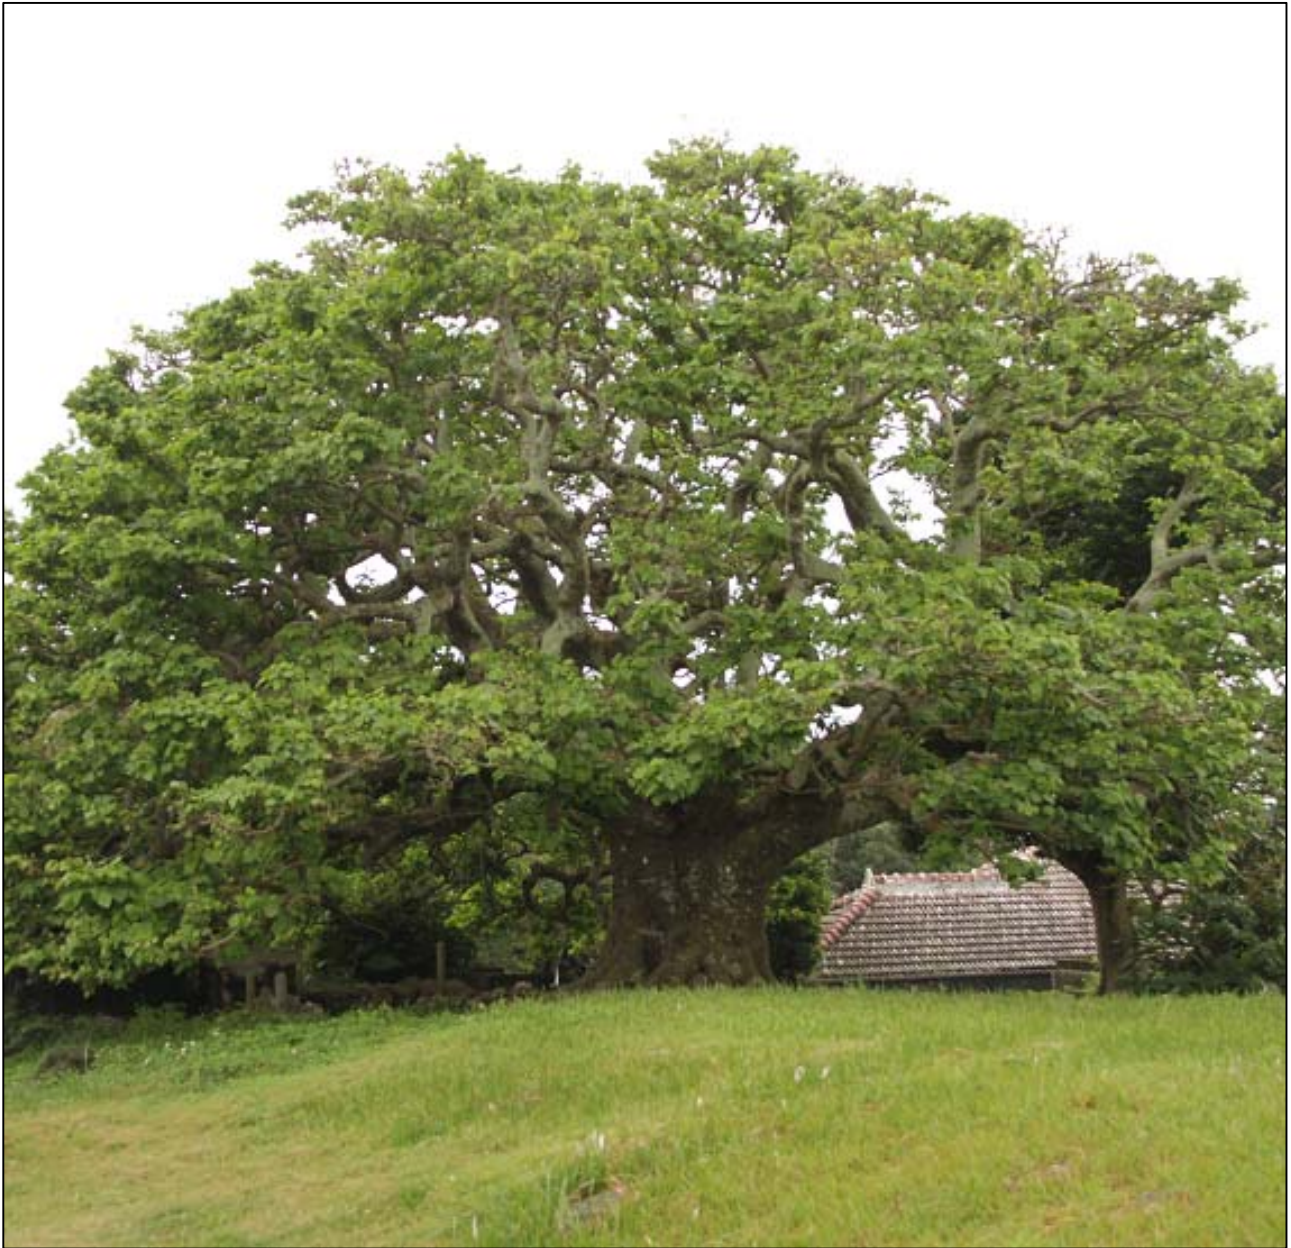
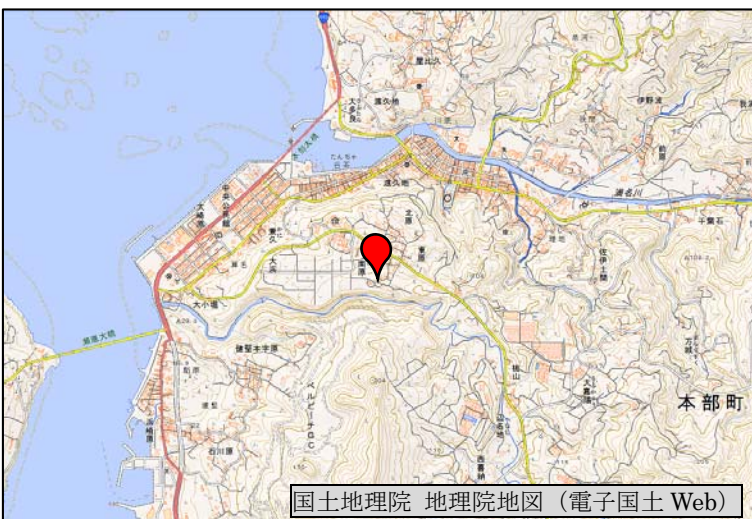
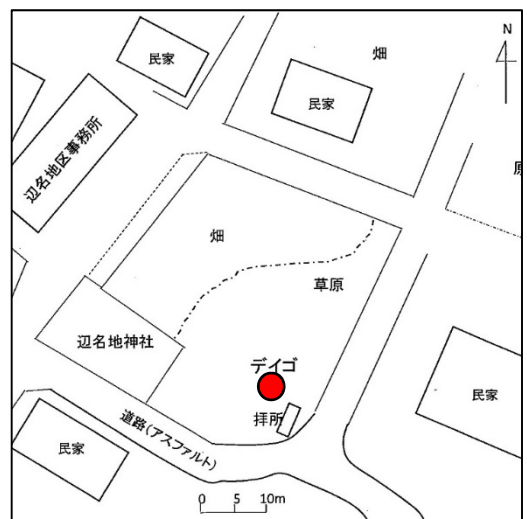
部位	所見	対応
土壌	<ul style="list-style-type: none"> ・土壌は島尻マージである。 ・踏圧は少しある。 ・表層の構造は堅果状である。20 cm以深はカベ状で著しく固結している。 	<ul style="list-style-type: none"> ・柵の設置を検討する。
根	<ul style="list-style-type: none"> ・根張はよく発達し、露出根の一部に踏みつけによる樹皮の剥離が見られるが、特に異常は認められない。 	<ul style="list-style-type: none"> ・隣接する挿所へのルートとなっているため、露出根の踏みつけ禁止の注意の喚起が必要と思われる。
幹	<ul style="list-style-type: none"> ・デイゴヒメコバチ対策の樹幹注入剤の注入痕から腐朽が進行しつつあり、悪臭を放っている。 	<ul style="list-style-type: none"> ・樹幹注入の施用は不可欠と考える。注入技術の向上を図る。
	<ul style="list-style-type: none"> ・東面高さ1.5mの部位に樹皮の壊死がみられ、シロアリの生息痕が認められる。 	<ul style="list-style-type: none"> ・無し。
枝	<ul style="list-style-type: none"> ・小枝枯、中枝先端の枯れが若干見られる。 	<ul style="list-style-type: none"> ・枯損枝の切除を検討する。
	<ul style="list-style-type: none"> ・大枝基部の異常は見られないが、枝張が大きい。 	<ul style="list-style-type: none"> ・支柱の設置等、基部にかかる負担を軽減するための措置を検討しておく必要があると考える。
	<ul style="list-style-type: none"> ・大枝～中枝に地衣類大量に付着している。 	<ul style="list-style-type: none"> ・無し。
