漢那のハスノハギリ

認定番号 42

地上部の衰退度判定（認定番号42）

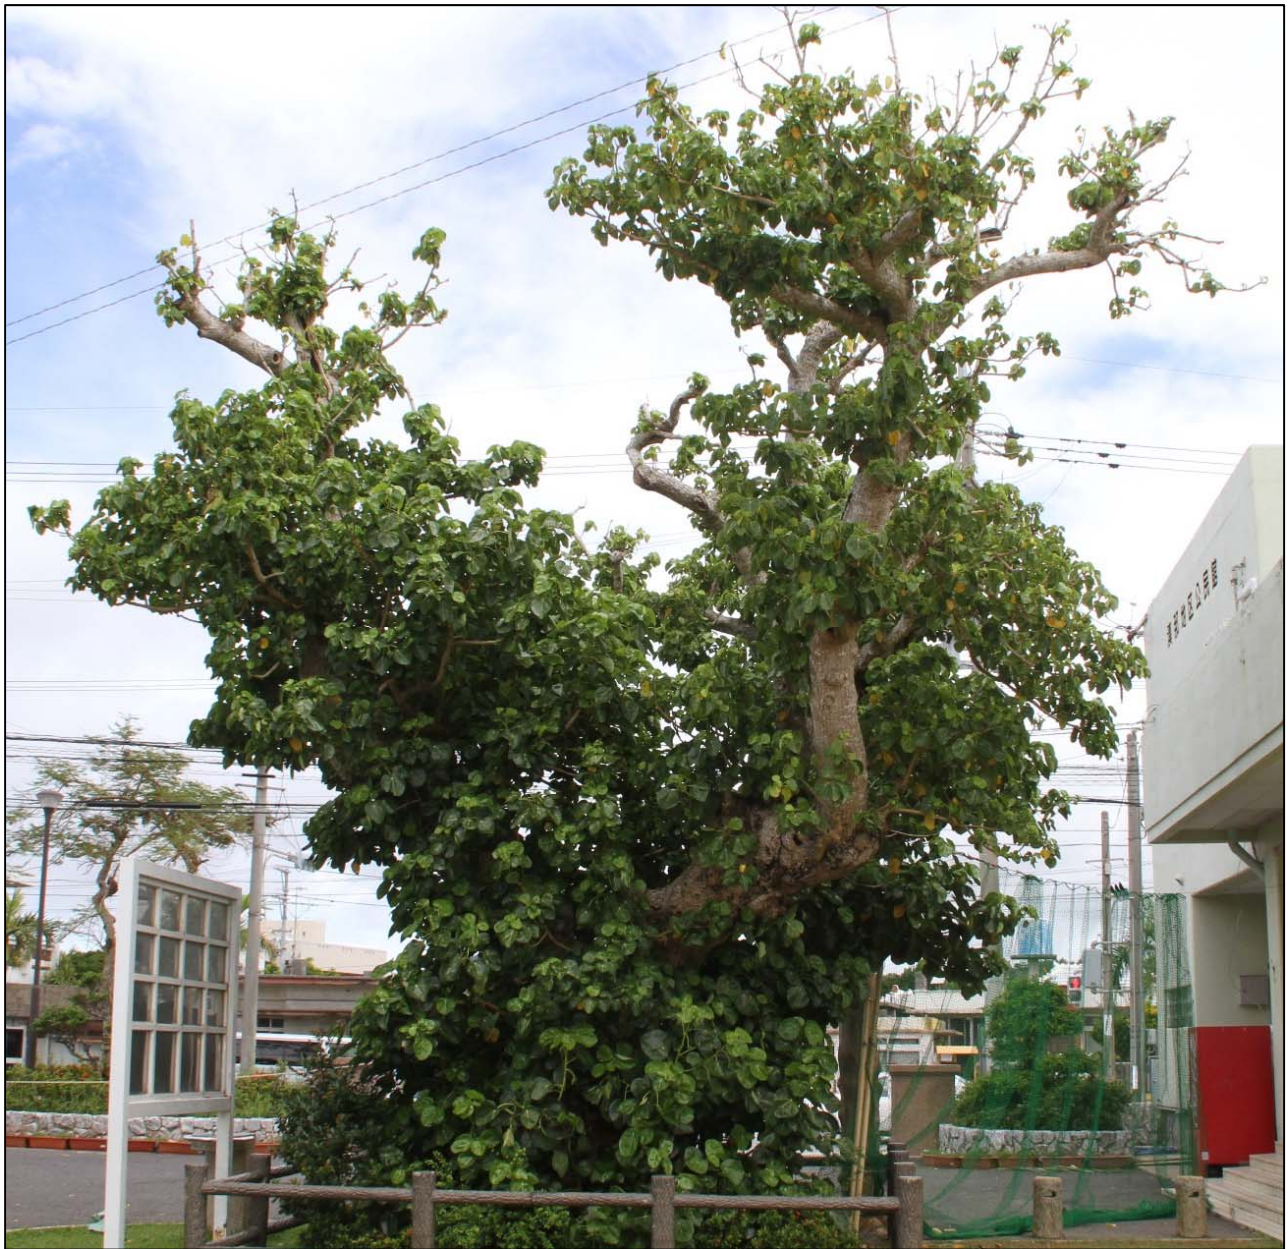
樹種名	ハスノハギリ	科名	ハスノハギリ科	方言名	トウカナチ	学名	<i>Hemandia nymphaeaeifolia (Presl) Kubitzki</i>				
形状・寸法	樹高 7.9 m	胸高周囲 4.2 m	根本周囲 4.6 m	樹幹占有面積							
	枝下高 2.8 m	枝張 東 10.1 m 西 5.1 m	南 6.7 m 北 6.4 m	最大樹冠幅 157 m							
通称	漢那のハスノハギリ		樹齢 200 年(推定)	所有者	1 国 2 県 3 市町村 4 その他公有 5 社寺 6 個人 7 会社 8 その他民有 9 不明						
所在地	宜野座村字漢那1840			立地場所	1 公園 2 庭園 3 個人の庭・屋敷 4 公共施設 5 学校 6 神社寺院 7 拝所 8 市街地 9 街路 10 その他 (史跡)						
保護制度	1 国指定天然記念物 2 県指定天然記念物 3 市町村指定天然記念物 4 景観重要樹木 5 保存樹(村文化財 1997年3月指定) 6 名木 7 その他 8 なし				状況	1 単木 2 樹叢中 3 樹林中 4 その他					
周囲の状況	1 樹林 a 大面積山林 b 小面積山林 2 芝地 3 耕地 4 建物の間 5 道路 6 河川 7 湖沼 8 その他 ()			土地傾斜	気象条件	(最寄りのアメダスデータ)					
土地傾斜	1 平坦(0~5°) 2 緩(5~15°) 3 中(15~30°) 4 急(30~45°) 傾斜方向:					地点:名護	月	1月	2月	3月	4月
土壌	1 堆積土 2 切り土 3 盛土 4 客土 5 その他 ()			2015年	平均気温(°C)	16.0	16.1	18.6	21.8	24.5	28.4
基岩・母材					降水量(mm)	23.0	34.5	54.5	107.5	218.0	95.5
地形	1 山地 2 丘陵地 3 台地 4 平地 5 尾根 6 中腹 7 谷 8 窪 窪 9 カルスト 10 埋め立て地 11 海岸段丘 12 その他			潮風の影響	平均風速	3.9	3.4	4	3.6	3.3	4.2

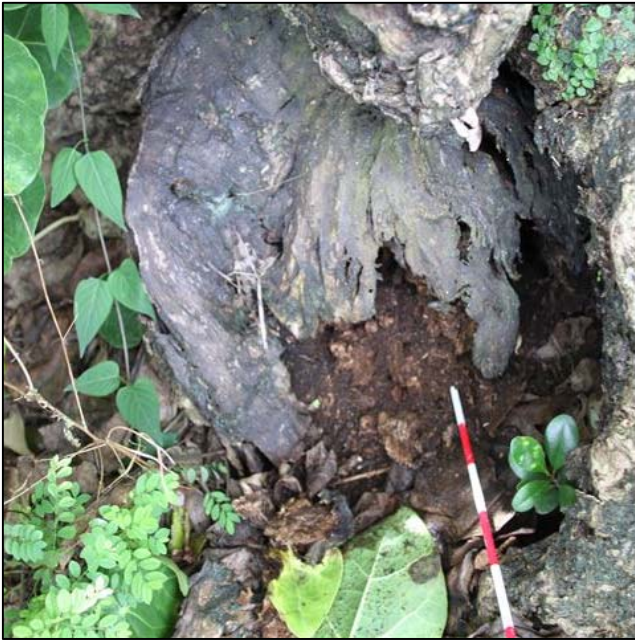
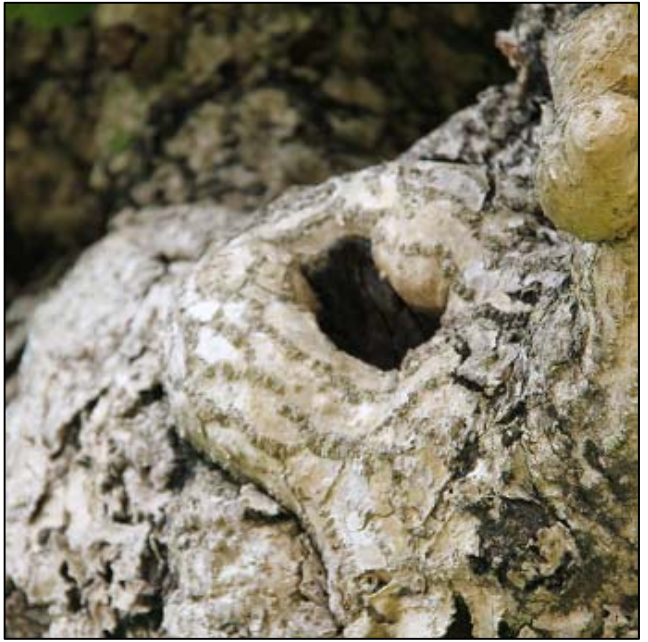
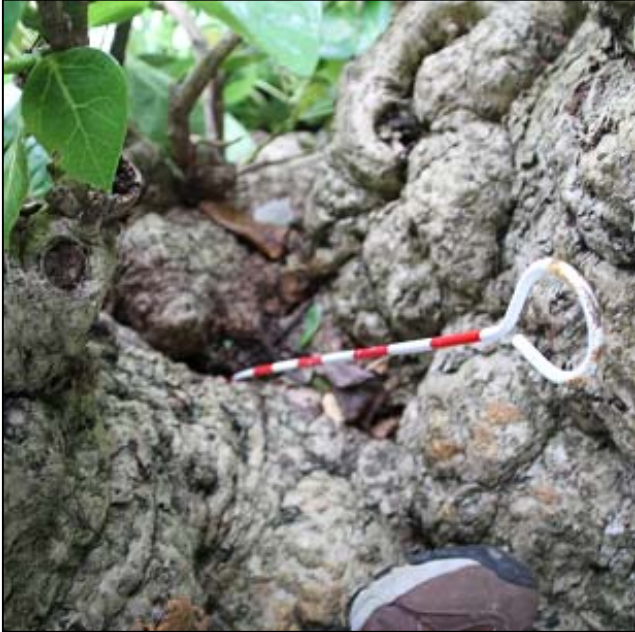
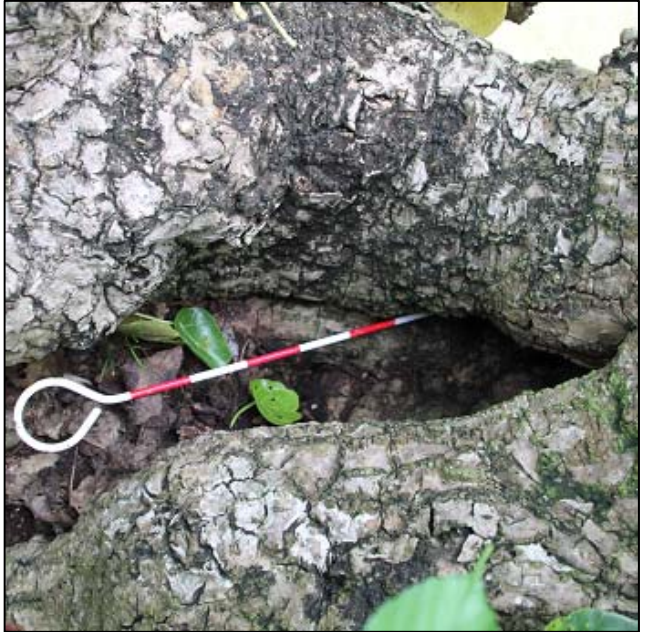
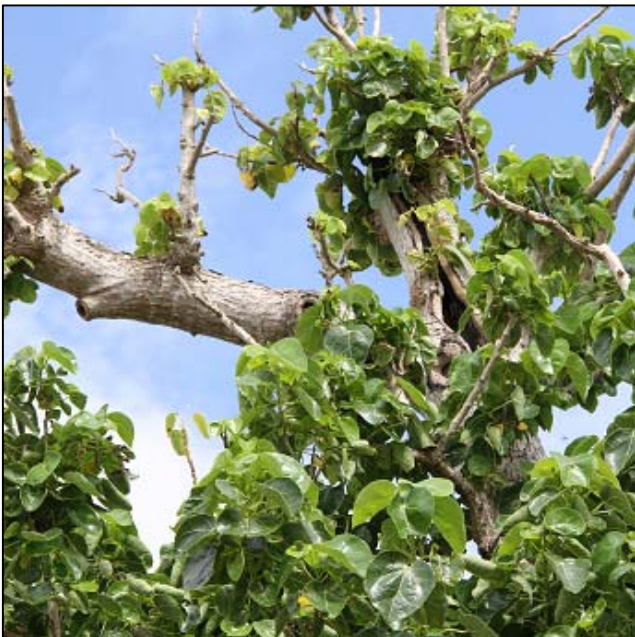
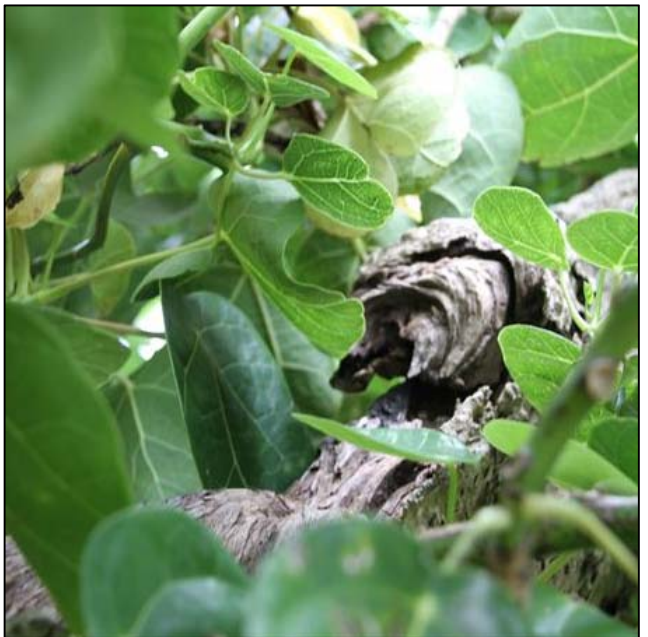
部位	所見	対応
土壌	<ul style="list-style-type: none"> ・土性は埴壤土で構造は粒状である。 ・深さは南側で30cm内外である。pHは8.1、ECは2.7(dS/m)。 ・北側は1m以上で30cm以深は砂土である。pHは8.1、ECは1.9(dS/m)。 ・表層はやや粘質であるが、影響はないと考える。 	<ul style="list-style-type: none"> ・無し。
根	<ul style="list-style-type: none"> ・踏圧は認められない。 ・根元～幹の中部まで損傷が著しく部分的に枯死、再生を繰り返し、瘤状となり、奇形を呈する。 ・地際の東側と北側に、それぞれ縦50cm、横50cm、深さ50cm以上、縦40cm、横50cm、深さ17cmの腐朽部がある。 	<ul style="list-style-type: none"> ・根の周辺の植物を除去したうえで腐朽の範囲、不定根の発生状況等、詳細な調査が必要と考える。なお、不定根は切らずに育成することが望ましい。
幹	<ul style="list-style-type: none"> ・主幹上部に長さ1m、幅10cm程度の帯状の亀裂があり、内部は空洞となっている。 	<ul style="list-style-type: none"> ・定期的な観察を検討し、落下する可能性がある場合は切除を検討する。
	<ul style="list-style-type: none"> ・下部に胴吹き枝の発生が著しく見られる。 	<ul style="list-style-type: none"> ・胴吹き枝は当面残すことが望ましい。
	<ul style="list-style-type: none"> ・樹皮の捲れが多い。 	<ul style="list-style-type: none"> ・無し
枝	<ul style="list-style-type: none"> ・大枝の活力は乏しく、先端付近の枯れが目立つ。 	<ul style="list-style-type: none"> ・中枝、小枝の落下が想定されるので、速やかに切除することが望ましい。

<ul style="list-style-type: none"> ・アコウ、シマグワ、マツバランが着生している。 	<ul style="list-style-type: none"> ・アコウは速やかに駆除することが望ましい。
葉	<ul style="list-style-type: none"> ・全体的に波打ち、小型化している。台風時の潮風の影響で生じたものと考えられる。 	<ul style="list-style-type: none"> ・定期的な観察が必要と考える。
備考	<ul style="list-style-type: none"> ・明らかに樹勢の衰退が認められる。 ・葉の小型化、奇形化は根の障害に起因している可能性が考えられる。
