### 伊舎堂の3本ガジュマル

認定番号 78-2

地上部の衰退度判定（認定番号78-2）

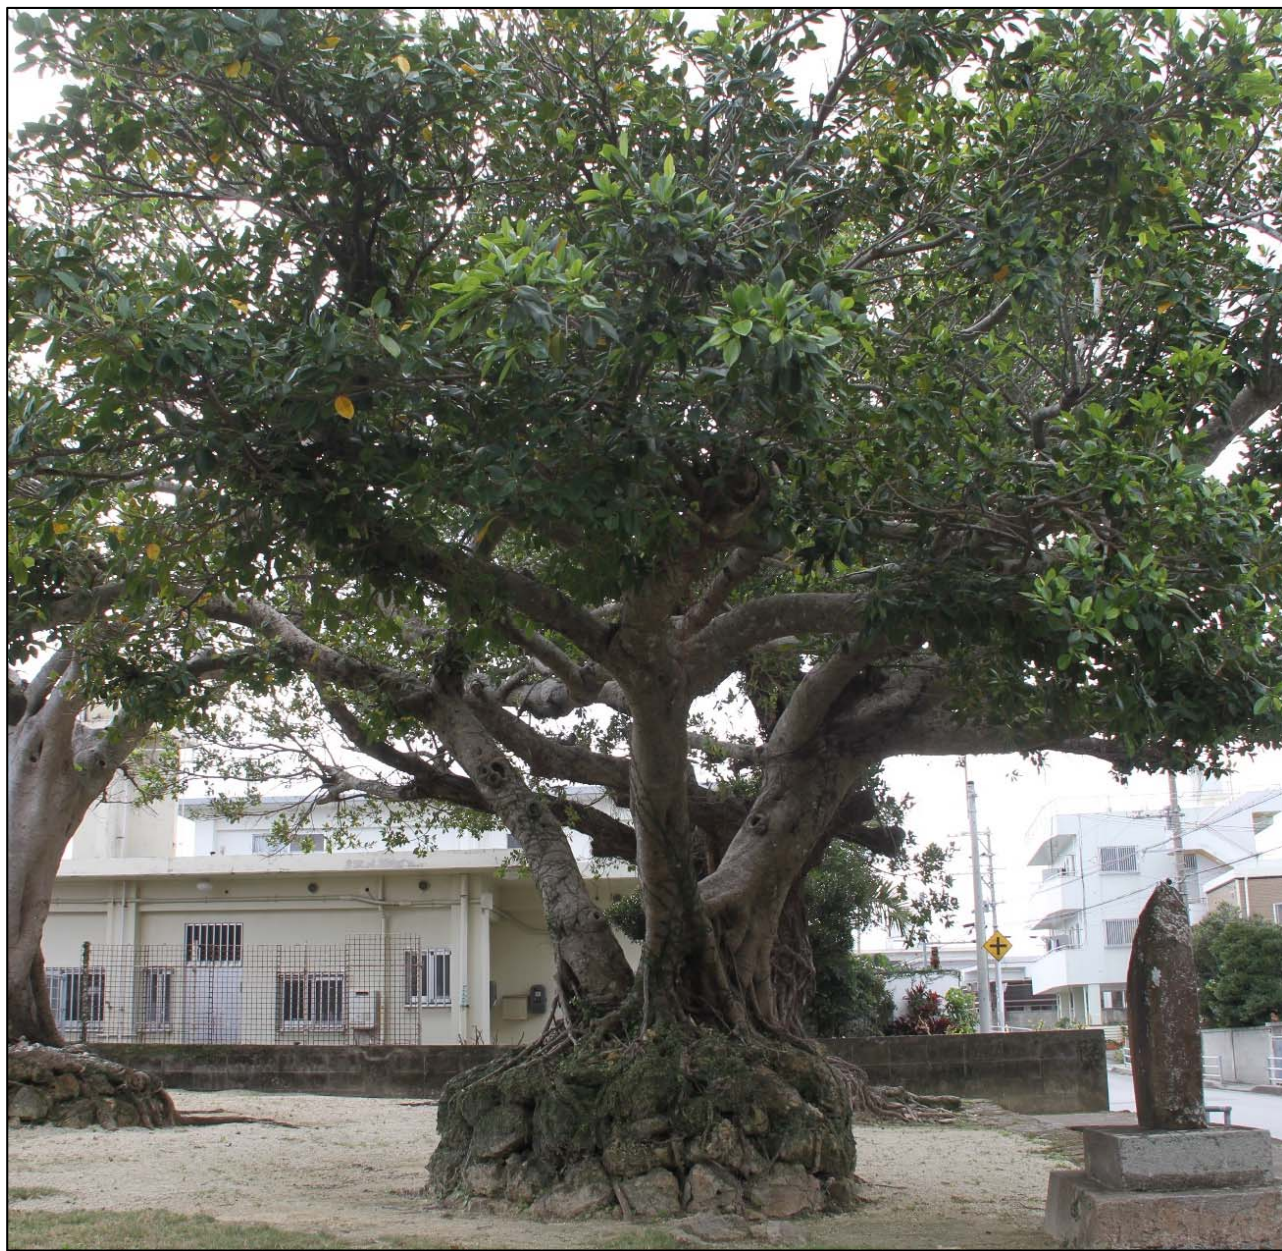
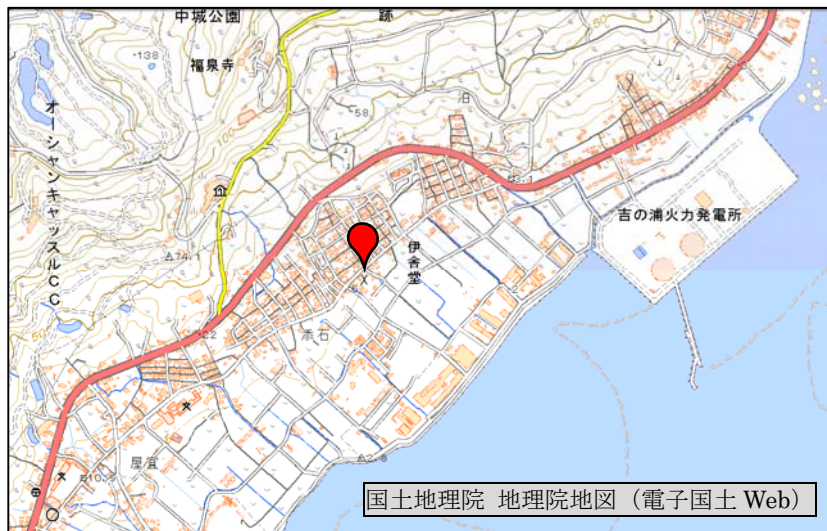
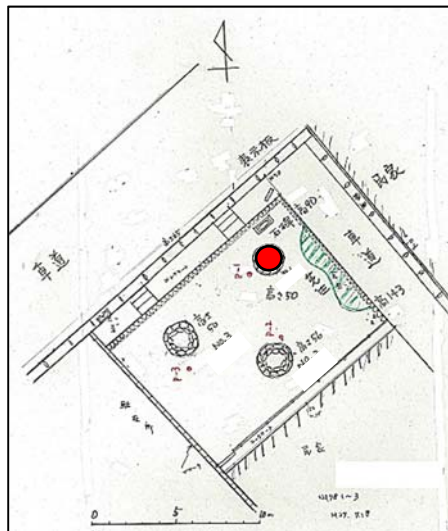
樹種名	ガジュマル	科名	クワ科	方言名	ガジマル	学名	Ficus microcarpa. L.f.					
形状・寸法	樹高	4.4 m	胸高周囲	1.76 m	根本周囲	2.4 m	樹幹占有面積 44 m <sup>2</sup>					
	枝下高	1.6 m	枝張	東 4.1 m 西 2.4 m	南 4 m 北 4.4 m	最大樹冠幅 8.4 m						
通称	伊舎堂前の3本ガジュマル		樹齢	70年(推定)								
所在地	中城村伊舎堂194		所有者	1 国 2 県 3 市町村 4 その他公有 5 社寺 6 個人 7 会社 8 その他民有 9 不明								
立地場所	1 公園 2 庭園 3 個人の庭・屋敷 4 公共施設 5 学校 6 神社寺院 7 拝所 8 市街地 9 街路 10 その他 (史跡)		状況	1 単木 2 樹叢中 3 樹林中 4 その他								
保護制度	1 国指定天然記念物 2 県指定天然記念物 3 市町村指定天然記念物 4 景観重要樹木 5 保存樹(村文化財 1997年3月指定) 6 名木 7 その他 8 なし		気象条件	月	1月	2月	3月	4月	5月	6月		
	平均気温(°C)			16.6	16.8	19.0	22.2	24.9	28.7			
周囲の状況	1 樹林 a 大面積山林 b 小面積山林 2 芝地 3 耕地 4 建物の間 5 道路 6 河川 7 湖沼 8 その他 ( )		(最寄りの7メダスター)	風向	N	N	N	SSE	SSW	SSW		
	土地傾斜			月	7月	8月	9月	10月	11月	12月		
土地傾斜	1 平坦(0~5°) 2 緩(5~15°) 3 中(15~30°) 4 急(30~45°) 傾斜方向:		2015年	平均気温(°C)	29.0	28.7	27.8	25.5	23.8	20.1		
	土壌			降水量(mm)	369.0	278.0	46.5	63.5	95.0	73.0		
基岩・母材	1 堆積土 2 切り土 3 盛土 4 客土 5 その他 ( )		潮風の影響	年平均気温	23.6 °C			最高気温 33.8 °C

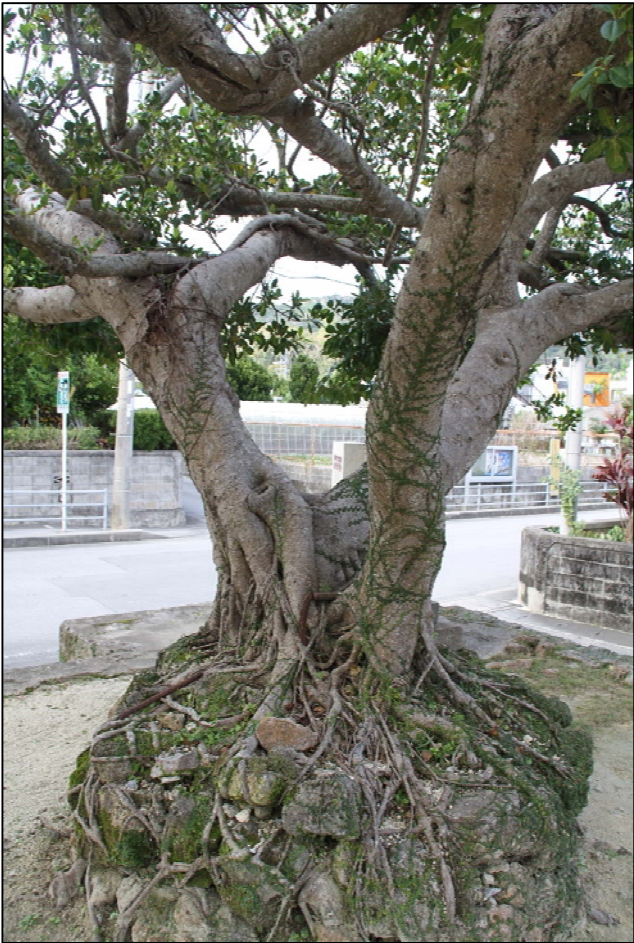
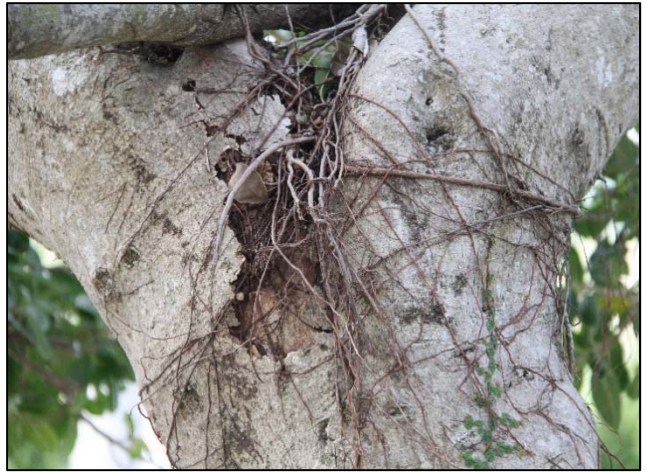
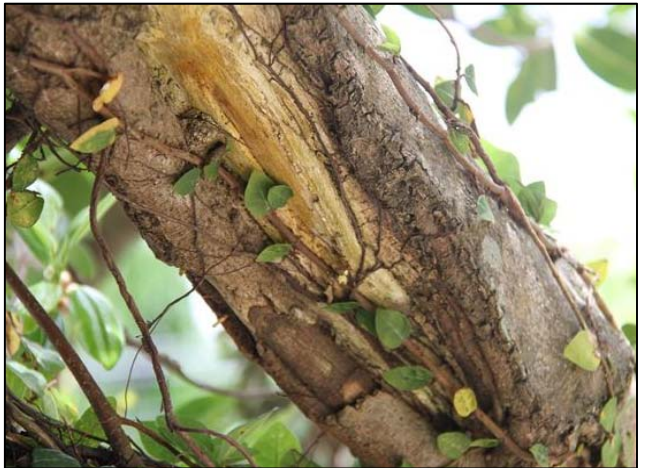
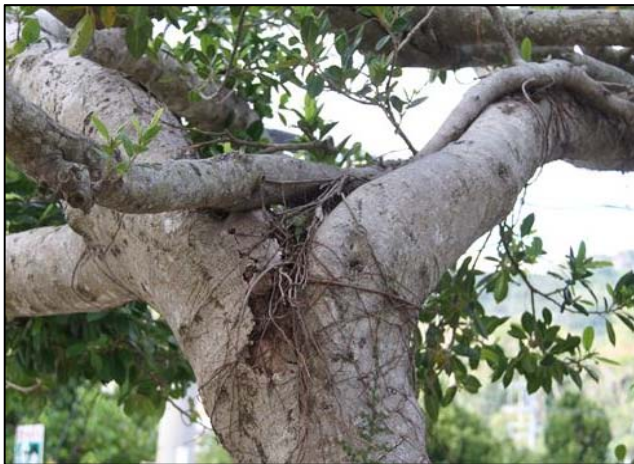
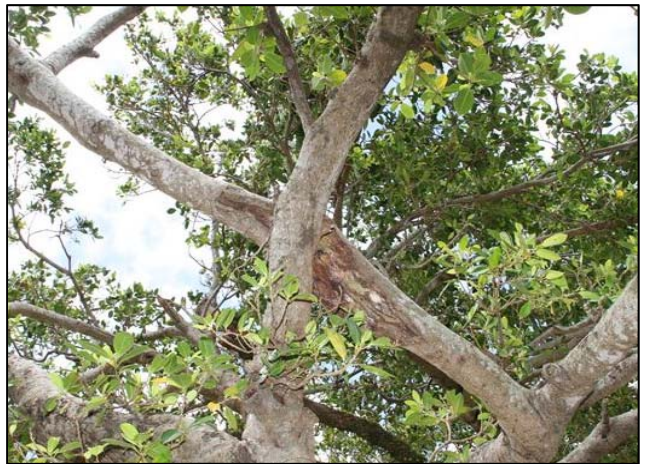
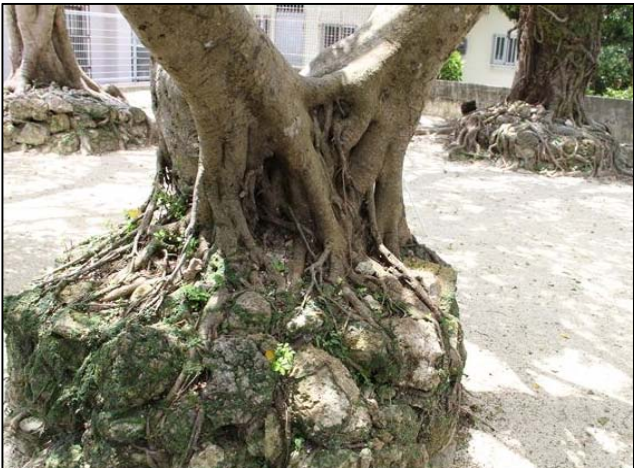
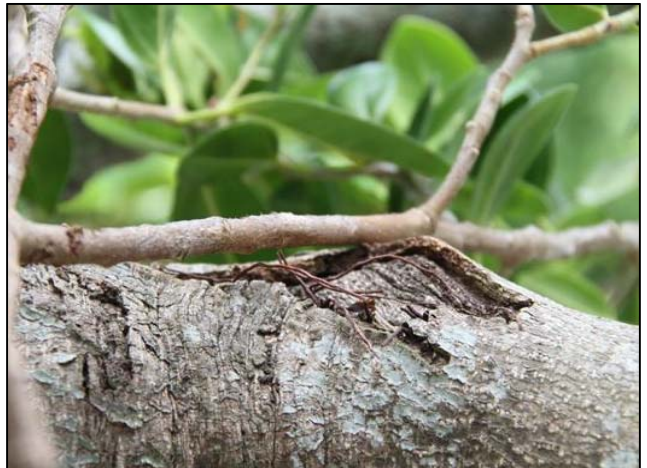
部位	所見	対応
土壌	<ul style="list-style-type: none"> <li>・高さ70cm、直径1.5mの円柱状に積まれた石垣に生育する。</li> <li>・土壌の厚さは1m以上。</li> <li>・深さ30cm程度までは砂質で、0~22cmは細砂利が混じる。</li> <li>・踏圧の影響は小さい。</li> <li>・28cm以深は埴壤土。</li> <li>・pH:8.8,EC:0.81(ds/m)。</li> </ul>	<ul style="list-style-type: none"> <li>・南根腐病の罹病は認められないが、可能性は否定できないため、周辺の土壌を掘り起こして感染の有無を調査し、対応を検討する必要があると考える。</li> <li>・未感染の場合は78-2への根系感染を防止するため、78-1、78-3の根を除去した上で、78-1、78-3と当該樹木の間幅60cm、深さ1m程度の溝を掘り、溝の表面に厚手のビニールシートを被せる等の対応が望ましいと考える。</li> </ul>
根	<ul style="list-style-type: none"> <li>・地際部及び地表面に露出した根からは南根腐病の標徴は認められない。</li> <li>・古い根にイチジクカミキリの食害痕が見られる。</li> </ul>	
幹	<ul style="list-style-type: none"> <li>・幹下部及び大枝(高さ4m)にイチジクカミキリの食害痕が見られる。</li> <li>・樹皮の活力は中庸。</li> </ul>	
枝	<ul style="list-style-type: none"> <li>・大枝~中枝のイチジクカミキリの被害部から気根が発生。</li> <li>・枝の擦れによる傷口が腐朽しており、落下する可能性がある。</li> </ul>	<ul style="list-style-type: none"> <li>・危険枝の除去を検討する。</li> </ul>
葉	<ul style="list-style-type: none"> <li>・密度、大きさとも中庸。</li> </ul>	<ul style="list-style-type: none"> <li>・無し</li> </ul>

備考	<ul style="list-style-type: none"> <li>・撤去後、数年間はこの場所に樹木を植栽しない方が良いと考える。</li> </ul>
