高良公園のガジュマル

地上部の衰退度判定（認定番号93）

高良公園のガジマル

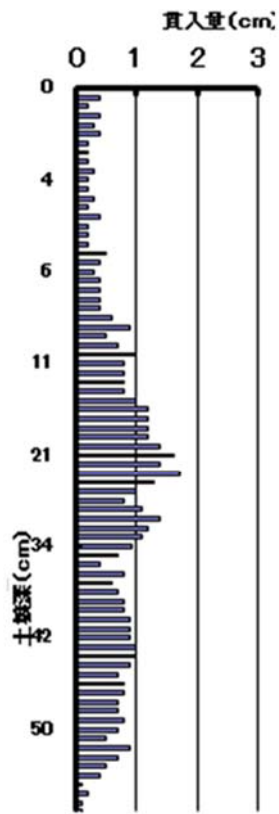
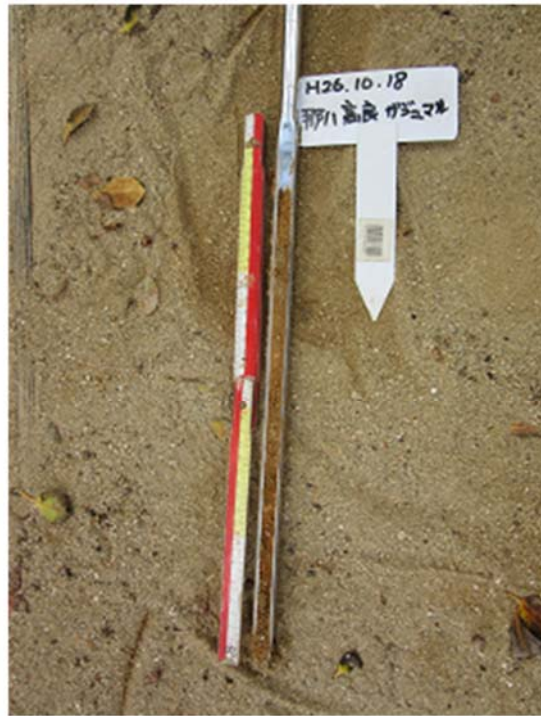
部位	所見	対応
土壌	・固結している。	・土壌改良、施肥、柵の設置、エアレーションの実施を検討する
根	・樹皮の傷が多い。	・木登り禁止を検討する。
	・根はブロック塀に沿って伸張するが、露出根が多い。	・無し。
幹	・古い幹は腐朽部が多いが、その周りを新しい支柱根が取り囲み、または幹を伝って地上に達している。	・木登り禁止を検討する。
枝	・中枝基部にあたる大枝にイチジクカミキリの食害痕、脱出孔が見られ、材の腐朽が認められる。	・中枝が剪定され、バランス的に問題無いが、気根が成長しつつあるため、支柱根に仕立てることを検討する。
	・小枝の密度はやや低い。	・無し
葉	・葉量はやや少ないが、葉色は問題無い。	・無し
備考
