### 糸満小学校のガジュマル(マンモス)

認定番号 96

地上部の衰退度判定（認定番号96）

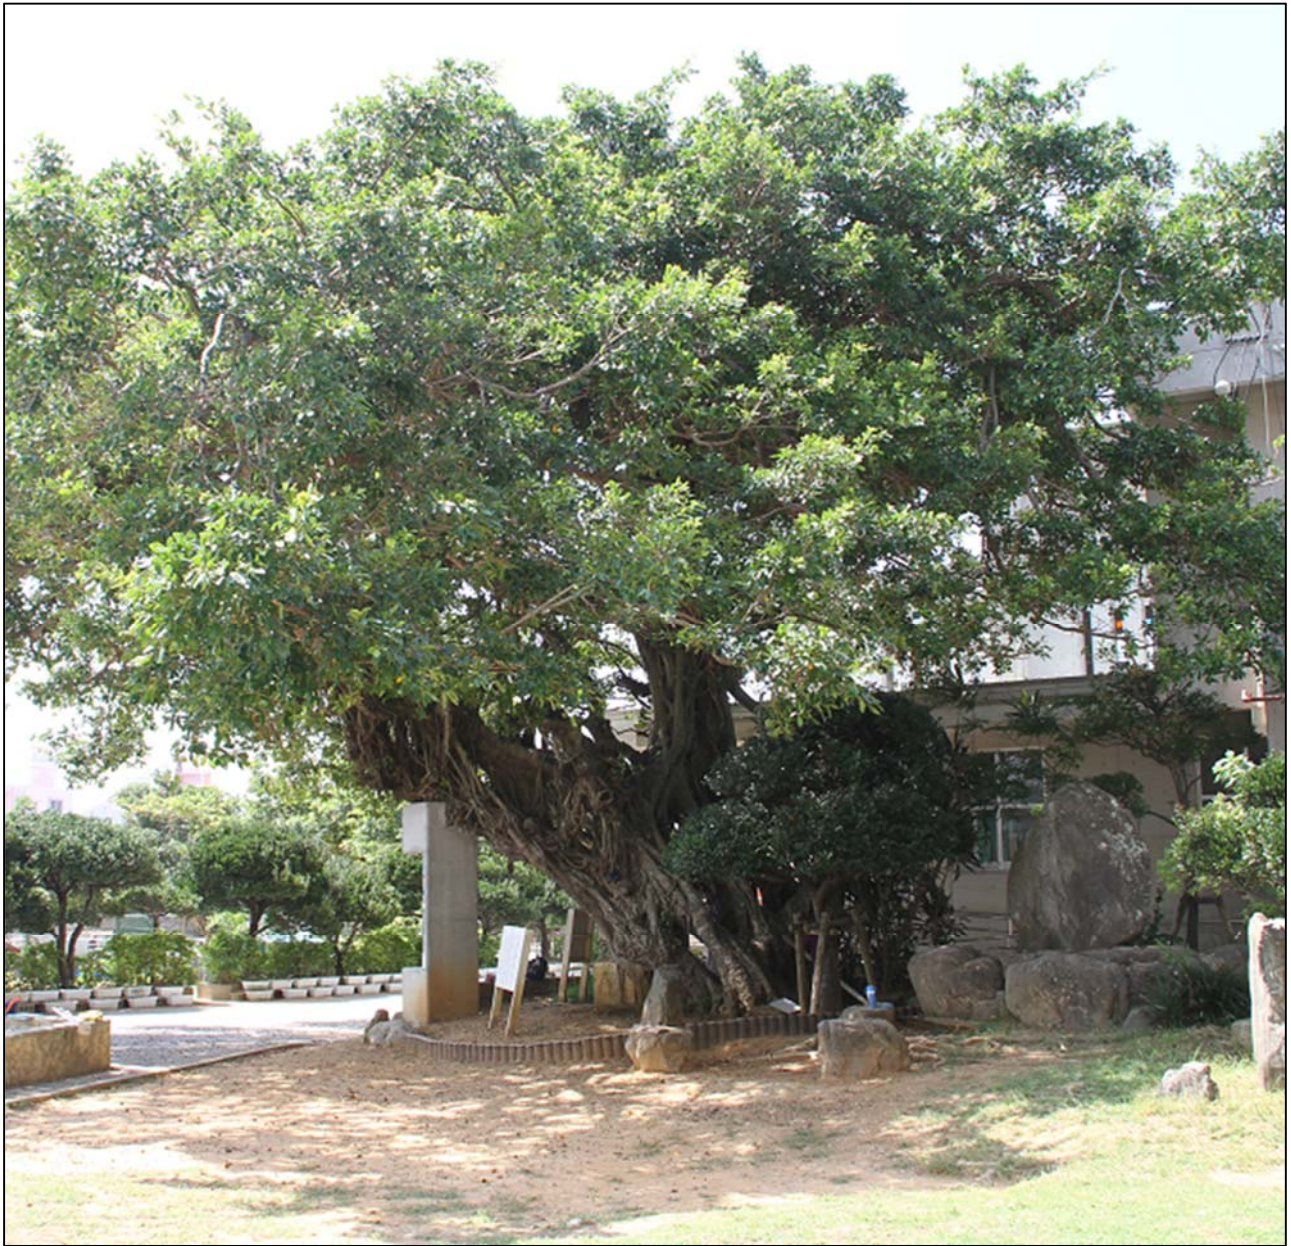
部位	所見	対応
土壌	・固結している。	・踏圧防止のため、柵内へ立入禁止を検討する。
根	・地際部の貫入異常は認めないが、踏みつけによる傷痕部が多く、一部腐朽が見られる。	・露出根を踏みつけないよう、木登り禁止を検討する。
幹	・下部にイチジクカミキリの産卵加工痕があり、樹液の垂下が認められ、若齢の幼虫が生息していると思われる	・樹皮の上から木槌で叩き殺すか、樹皮を剥いで駆除することを検討する。
	・上部から垂下する気根が発達してできた支柱根のほとんどが切断され、不安定な樹形になっている。	・将来にわたって安定した樹形を保つため、腐葉土を詰めたパイプ等を設置し、気根の誘導を検討する。
	・西側の支柱と接触する根が切断され、腐朽が認められる。	・腐朽部の切除、殺菌癒合剤の塗布を検討して不定根の発生を促す。
枝	・大枝基部の切断面にシロアリの食害痕が認められる。	・腐朽部の切除、殺菌癒合剤の塗布を検討する。
	・高さ 2.5mの部位の枝にカミキリの脱出孔が見られる。内部は腐朽していると考えられる。	・詳細な調査が必要。落枝の可能性がある場合は切除するか支柱の設置を検討する。
	・南に張り出した中枝に腐朽が認められる。折損、落下の可能性はある。	・除去または支柱の設置を検討する。
葉	・台風により萎凋している。	・自然回復を待つ。
	・オキナワイチモンジハムシ、ムツボシシロカミキリの食害痕が散見される。	・現時点で防除の必要はない。 ・経過観察を検討する。
備考	・コンクリート支柱を設置する際、妨げになる支柱根を切断したと思われる。
