付録 - 5 健全度評価事例

1 健全度評価事例

付録 - 6 変状連鎖

付録 - 8 琉球政府護岸の特徴

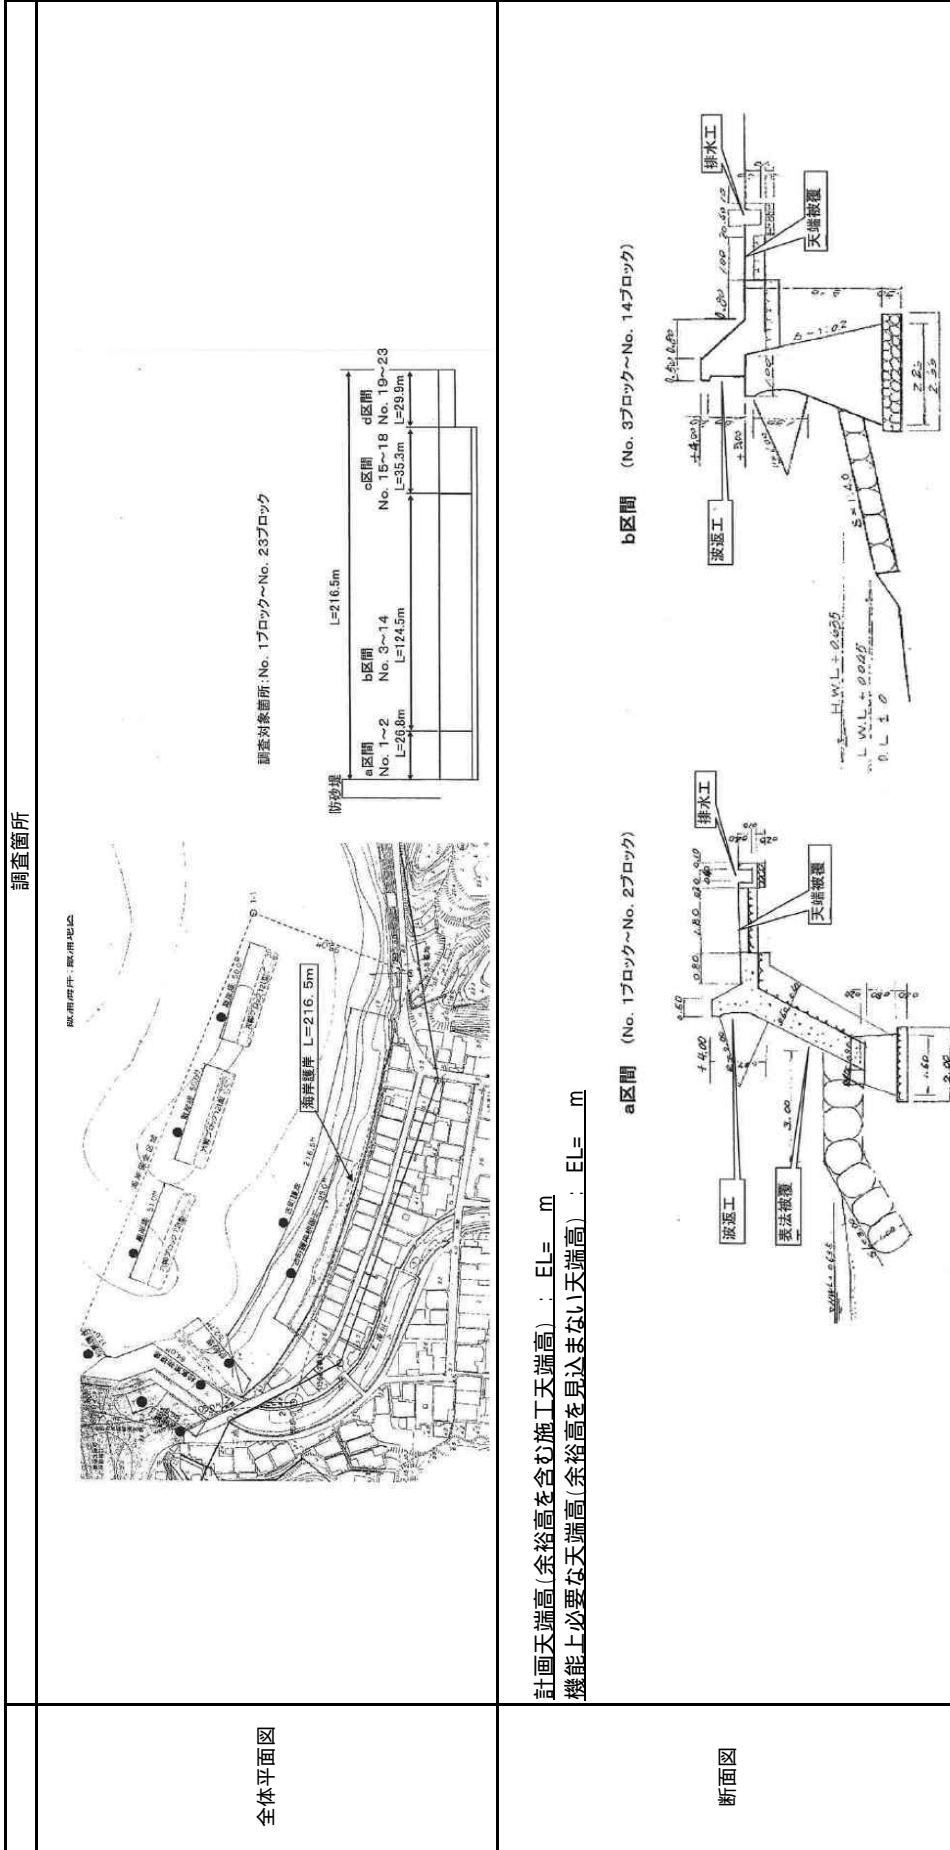
図表 5.1.2 健全度評価事例全体図(a・b区間)

a 区間 L= 26.8m

b 区間 L=124.5m

| 区 間 | 健全度の 判定ランク | 判定理由 | 備 考 |
|---|---|---|---|
| a 区間 | B | 8 割程度の変状現象が b ランクである。 | |
| b 区間 | A | a+ランクの変状現象が 1 つ以上ある。 | |

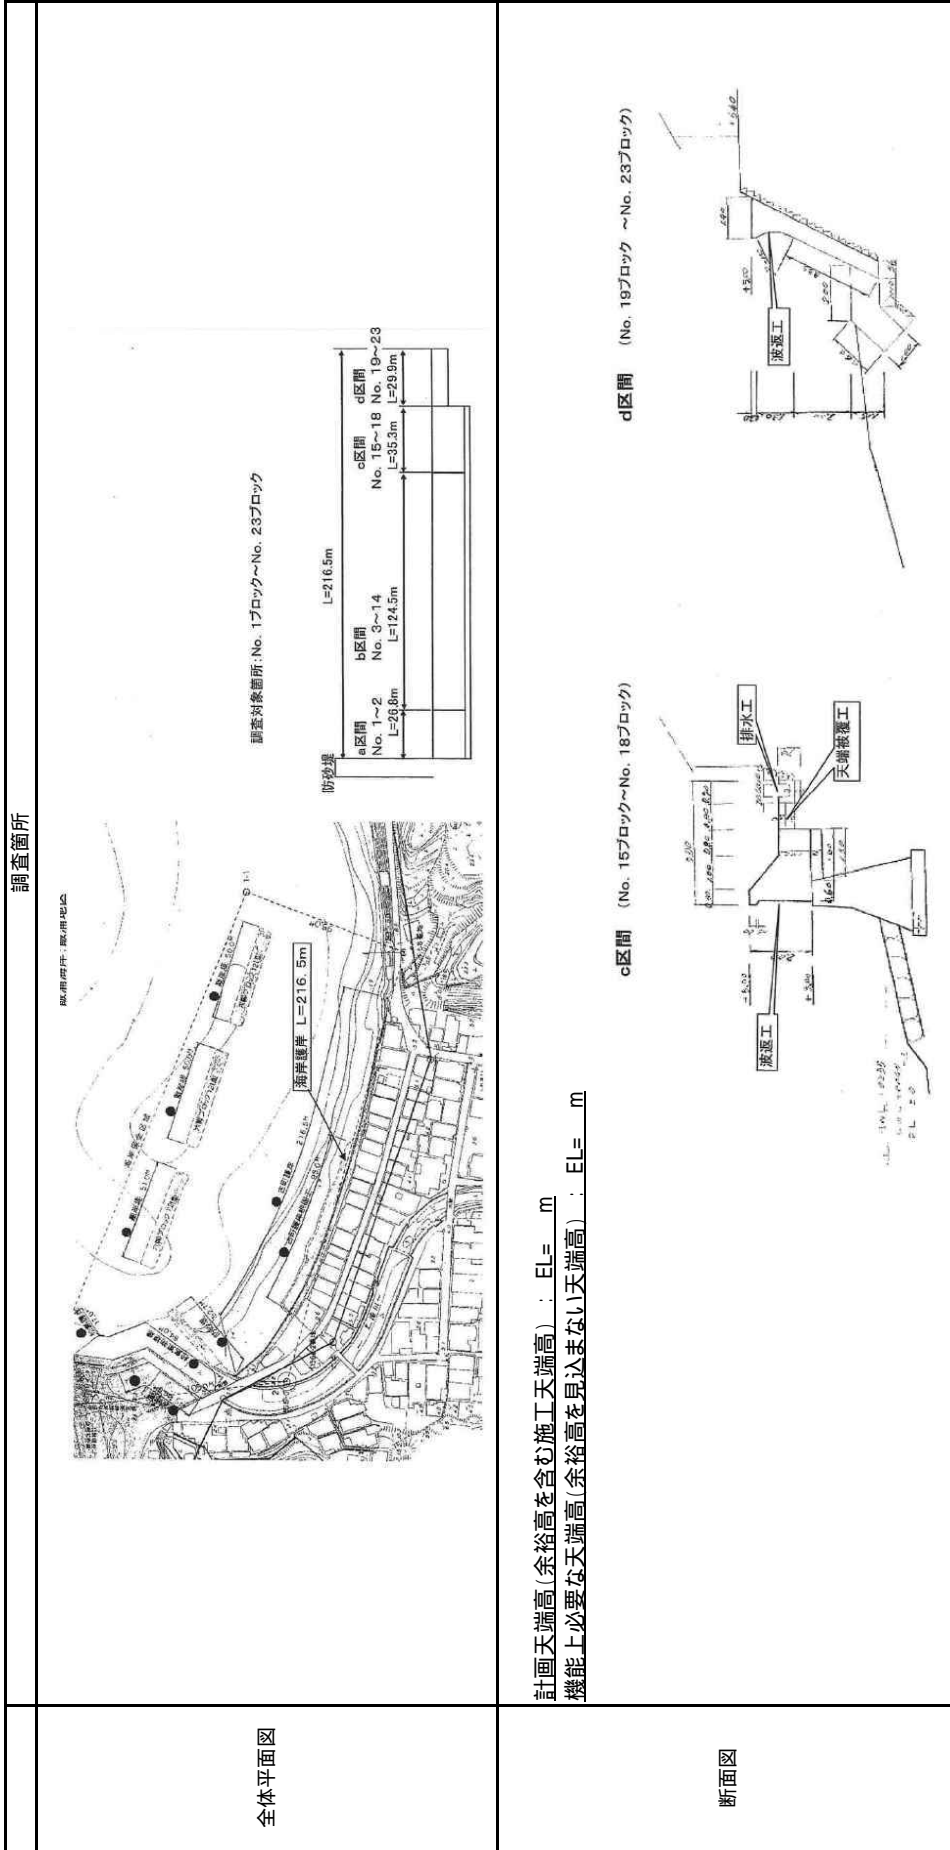
図表 5.1.3 健全度評価事例全体図(c・d区間)

c 区間 L= 35.3m

d 区間 L= 29.9m

| 区 間 | 健全度の 判定ランク | 判定理由 | 備 考 |
|---|---|---|---|
| c 区間 | C | A、B、D ランク以外である。 | |
| d 区間 | C | c ランクのみである。 | |

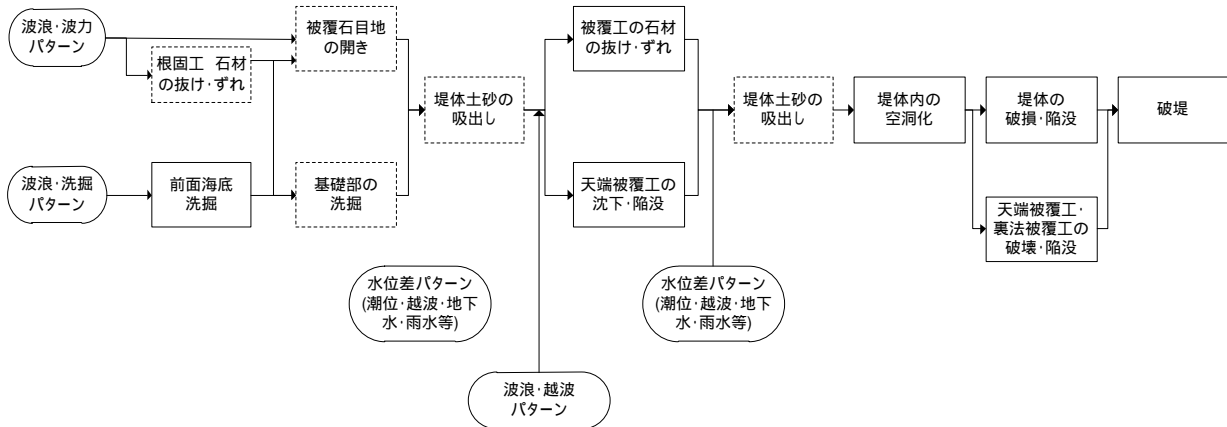
図表 6.2.1 変状連鎖(その1)

(1)石材の抜け等が水位の影響を受けやすい位置にある(H.W.L よりも下にある)場合

事例：港川海岸、板良敷海岸、与那原海岸、豊見城海岸

相対的に石抜け等の変状が H.W.L よりも下にあった場合には、変状の進行が早いように見られる。

また、波浪の影響が大きい場合には、破堤に至る進行が早くなるものと考えられ、応急対策の必要性が高いものと考えられる。

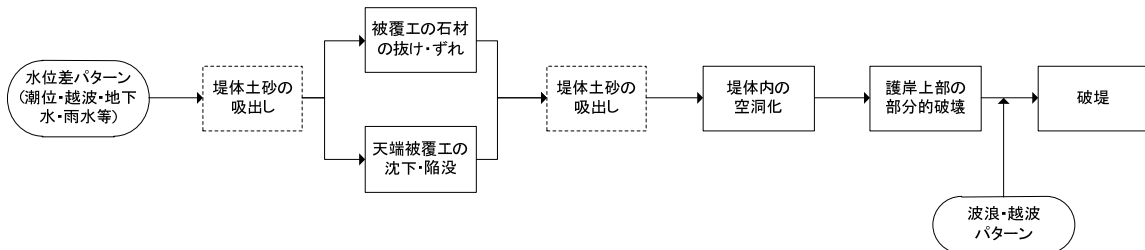
図表 6.2.2 変状連鎖(その2)

(2)石材の抜け等が水位の影響を受けにくい(H.W.L よりも上にある)場合

事例：平敷屋海岸、安座真海岸

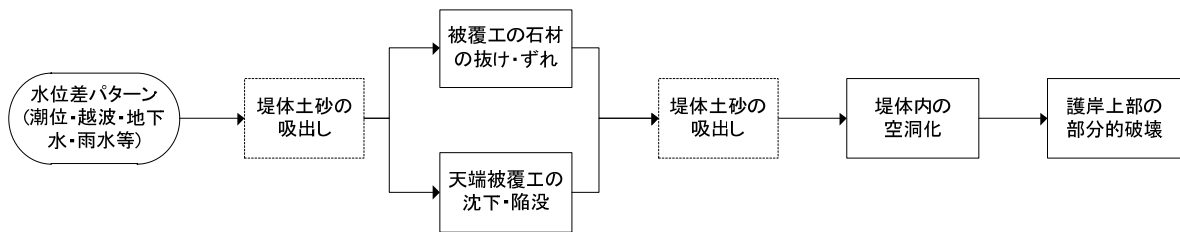
図表 6.2.3 変状連鎖(その3)

(3)石材の抜け等が水位の影響を受けにくい(H.W.L よりも上にある)場所にあり、かつ波浪の影響がとりわけ小さい場合

事例：佐敷海岸、川田海岸

(ただし、被覆工の石材の抜け・ずれや天端被覆工の沈下・陥没の原因はまだ特定できない)

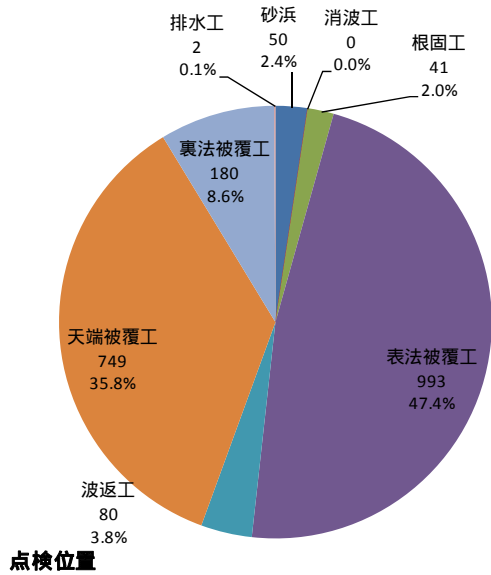
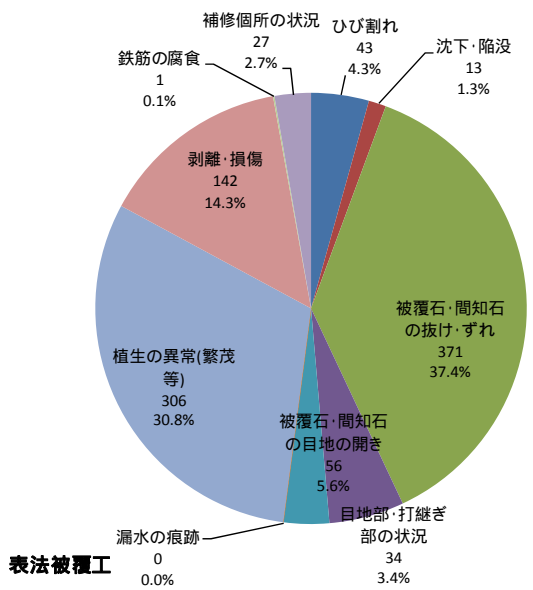
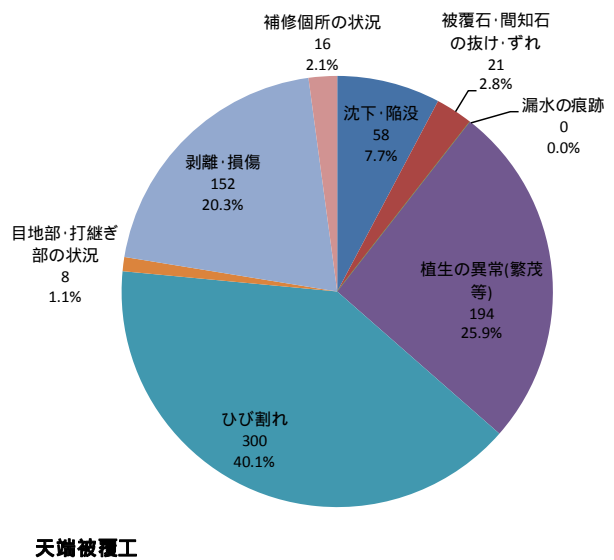
図表 8.1.1 直立型石積式の変状箇所

天端被覆工における変状例
(植生の異常、沈下・陥没)
中城湾港海岸富祖崎地区

変状連鎖としては、波浪(波力、洗掘)及び水位差による堤体土砂吸い出し、被覆材の抜け・ずれと、それに伴う天端被覆工の沈下・陥没であると思われる。

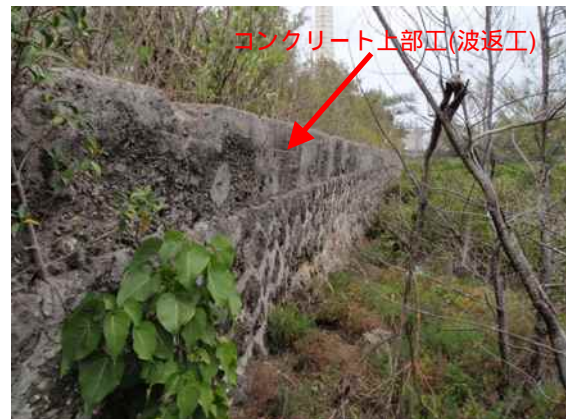
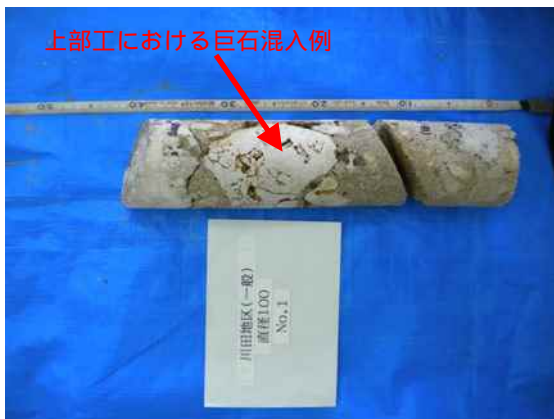
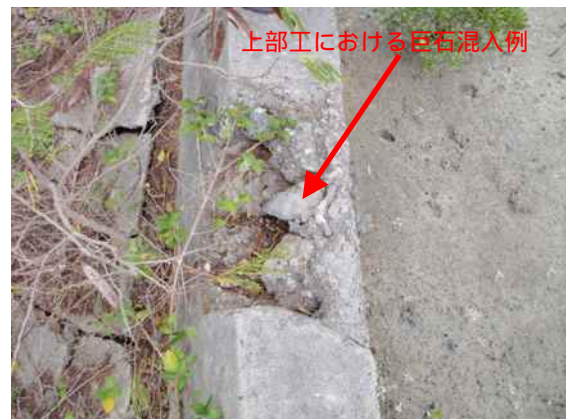
また、直立型石積式の上にコンクリートの波返しが設置されているものも琉球政府護岸の中にはあるが、この波返工は、ひび割れ、剥離・剥落・欠損が多く、点検当初から指摘されていたように巨石等を用いてコンクリートの嵩ましを行う等コンクリート上部工としての性能が当初から悪いものも多く見られる。

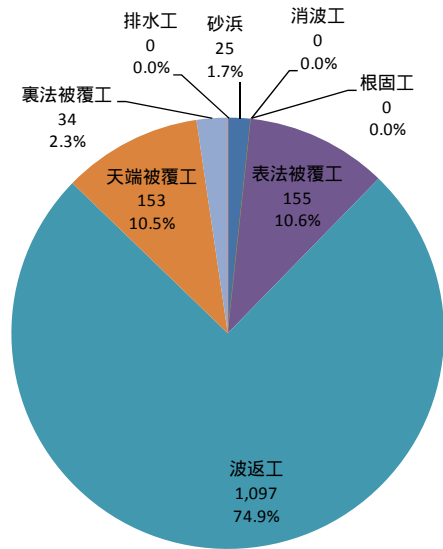
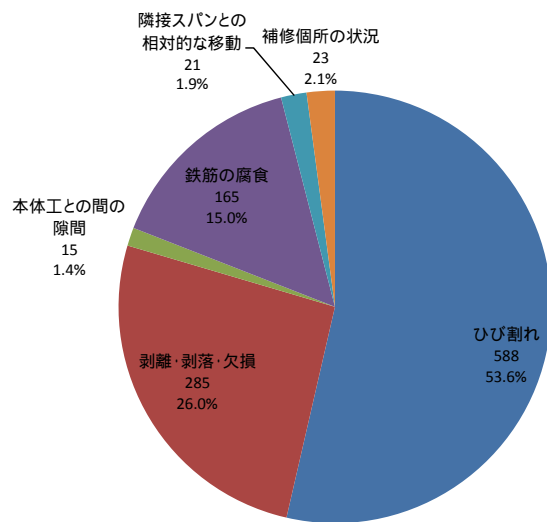
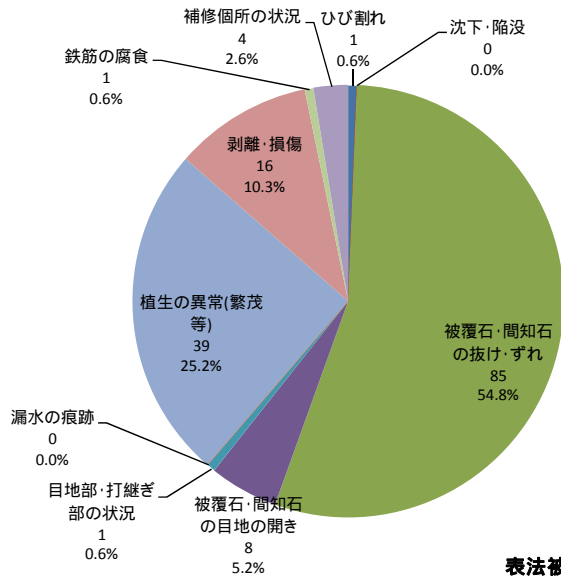
図表 8.1.2 直立型石積式+コンクリート上部工の変状箇所

コンクリート上部工では、波返工での変状が約75%と多数を占め、表法被覆工と天端被覆工は同程度となっている。

表法被覆工については、直立型石積式の場合と構造が同じため、変状箇所も似通ったものとなっている。

波返工

表法被覆工

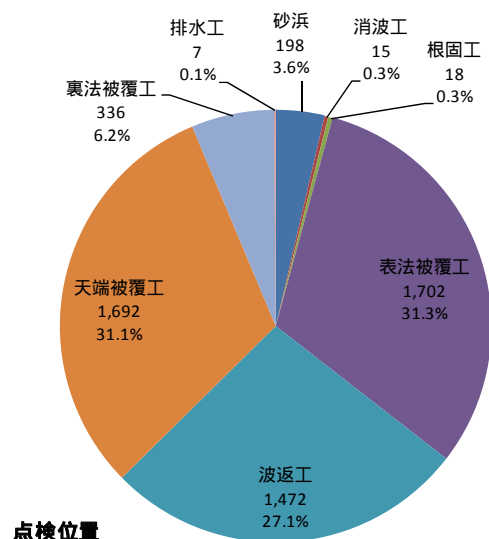
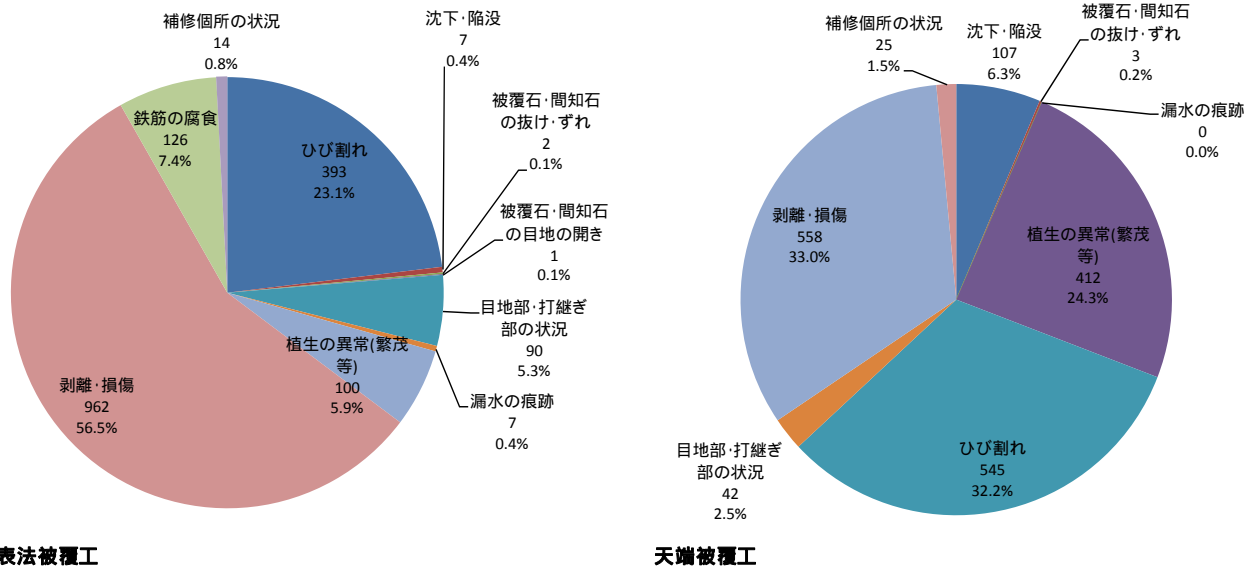
図表 8.2.1 コンクリート直立式の変状箇所

コンクリートのひび割れの原因は、現場発生の特規外石材の使用や巨石の投入などの初期不良や施工目地の省略によるものもある。

また、コンクリートの剥離・剥落・欠損の原因としては、現場発生の特規外石材の使用や巨石の投入などの初期不良や水中部のコンクリートで水中コンクリートの対策を行わなかったものもあると思われる。

コンクリート直立式は、直立型石積式と比較して、天端被覆工の沈下、陥没の割合は、小さくなっていることから、堤体土砂吸い出しは生じにくい構造となっていることが推測されるが、表法被覆工のコンクリートの品質に問題があるものも多く、吸い出し・空洞化が進行していることが想定されるため、天端被覆工にひび割れや、沈下・陥没が発生している施設には注意が必要である。

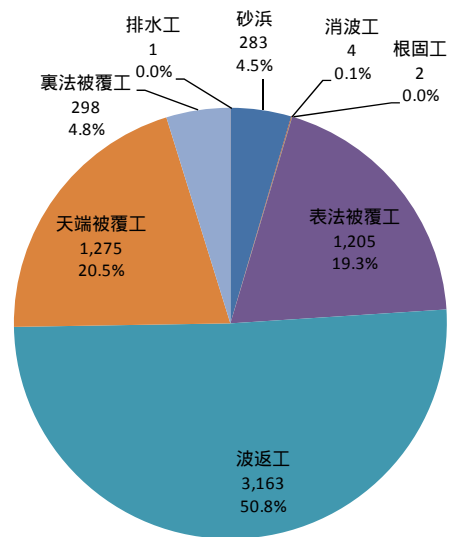
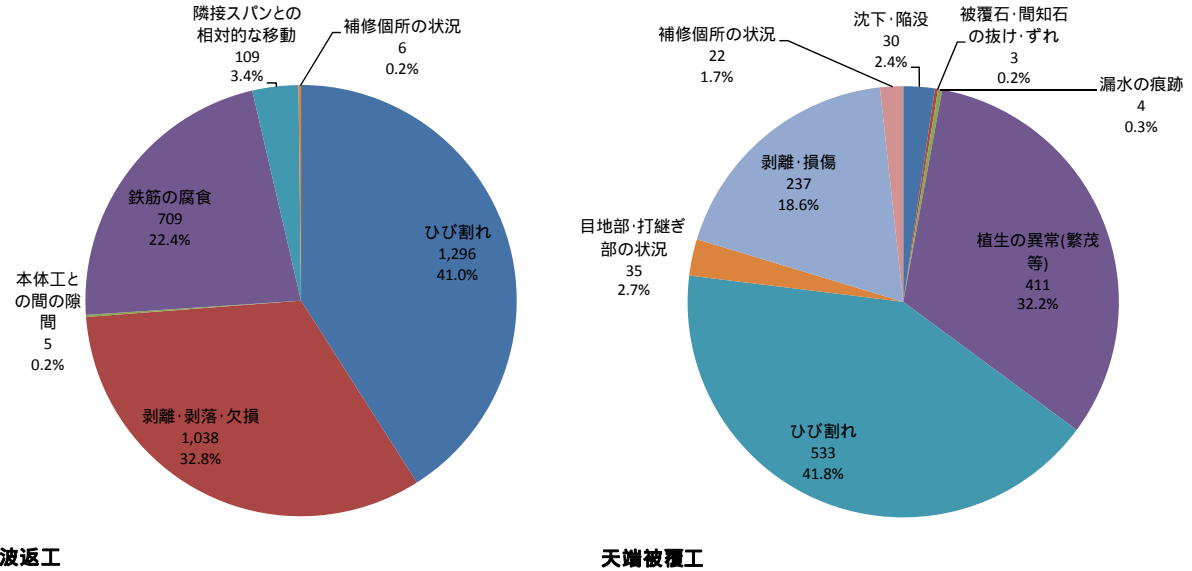
図表 8.3.1 鉄筋コンクリート傾斜式扶壁の変状箇所

コンクリートのひび割れは、部材背面まで達しているものよりも部材表面でのひび割れが多いように感じられる。

また、コンクリートの剥離・剥落・欠損の原因としては、鉄筋の腐食や波浪外力、石や流木等の打ち上げによる衝撃によるものと推定される。

天端被覆工では、ひび割れが約 42%となっているが、沈下・陥没は約 2%となっており、天端被覆工の沈下・陥没まで変状が進行しているものは少ない。よって、石積、コンクリート直立式と比較して、天端被覆工の沈下、陥没の割合は、さらに小さくなっていることから、堤体土砂吸い出しは生じにくい構造となっていることが推測される。

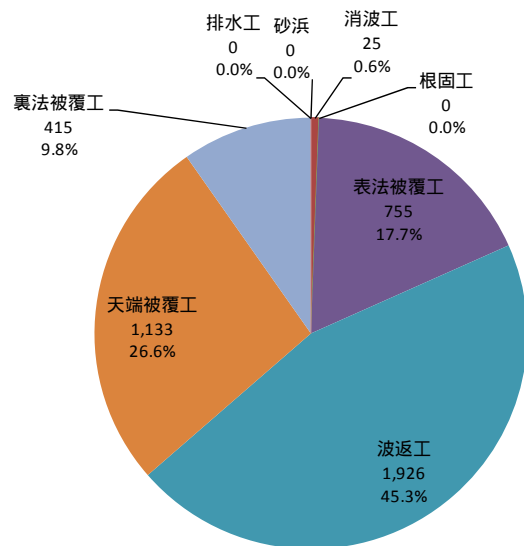
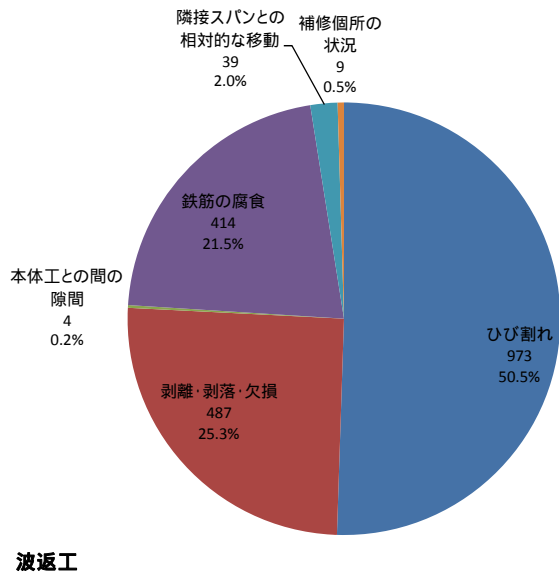
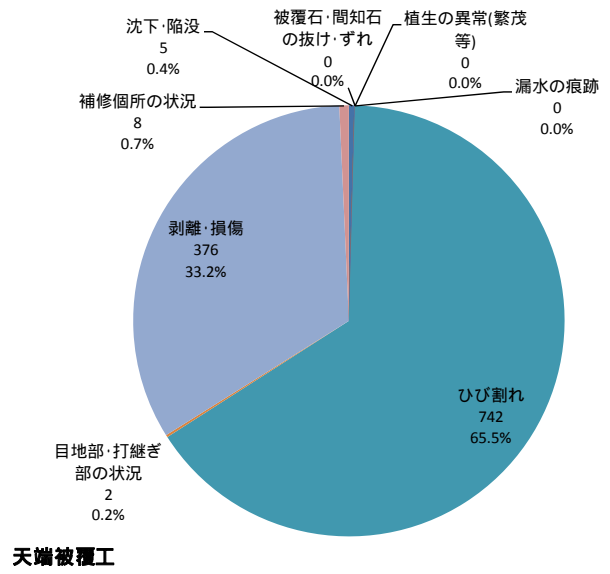
図表 8.3.2 鉄筋コンクリート傾斜式扶壁+消波工の変状箇所

波返工では、ひび割れが約 51%、剥離・剥落・欠損が約 25%、鉄筋の腐食が約 22%となっており、この3つがほとんどを占めている。

天端被覆工では、ひび割れが約 66%となっているが、沈下・陥没は 0.4%となっており、天端被覆工の沈下・陥没まで変状が進行しているものは少ない。
