視 察 ・ 調 査 報 告 書

土木環境委員会視察・調査報告書

- 1 道路、橋梁の整備事業について
- 2 港湾整備事業について
- 3 河川、海岸及び砂防の整備事業について
(台風6号に関する被害状況の調査)

調査項目 「台風6号に関する被害状況の調査について」

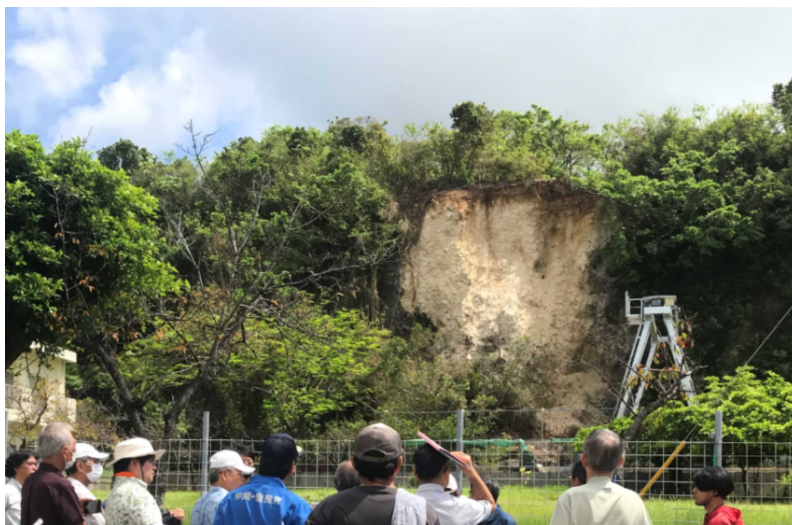
現場は平成12年頃に県が施工したネットで落石保護をしていたが、ネットごと下に落ちてきているような状況である。

【崩落現場を視察】

Q 今後の対策としてネットにかかっている樹木の枝打ちが必要ではないか。台風で枝が揺れると根が揺らいで崩れるおそれがあると、四、五年前から区長の指摘がある。木を切る対策も含めて、地権者に負担がかからない対策が必要ではないか。

A いろいろなメニューがあると思うので、これから考えていきたい。

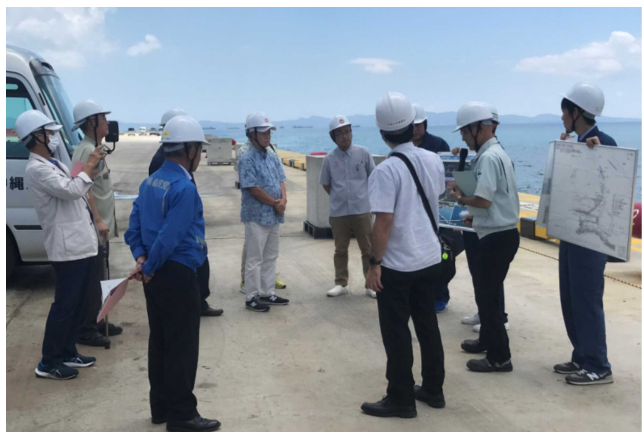
当該岸壁は張り出し式になっており、ひび割れ、損壊している箇所が大きく3か所となっている。台風時の波により、繰り返し上下の強い力が加わったため、このようなひび割れが発生したと想定している。今後、詳細な調査を行っていく予定である。

【現場で説明を受ける】

今後、調査をした上で、復旧工事等に着手し、なるべく早く供用開始できるようにと考えている。

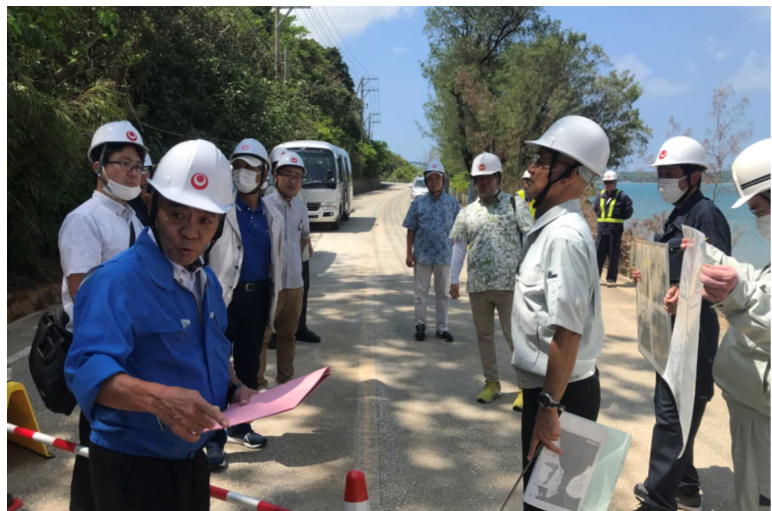
1度本島東側から西側に抜けた台風6号が、再び戻ってきた際の8月6日の大雨でのり面が崩れ、同日全面通行止めとした。電線に倒木がかかっていたため、電線管理者とともに倒木を撤去の上、土砂の水分が抜けた後に土砂を撤去している。

A 道路の擁壁によく使用される間知ブロックの上に自然ののり面があるという構造になっている。道路を造る際には、土質や勾配などを確認しながら造っているが、今回自然のり面が崩壊したものである。

【現場で説明を受ける】

A 土質調査等を実施の上、前面に柵を造ったり、のり面に四角いコンクリートの枠——のり枠工を造ったりするなど設計の中で決めていく。

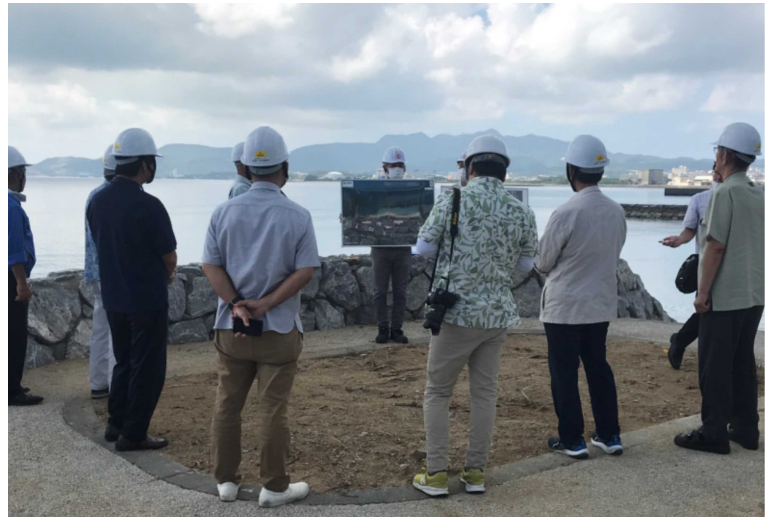
台風により海岸の砂が飛んできて砂の堆積がひどくなったため、8月5日に海岸背後の市道が全面通行止めとなった。その後、市道を管理する名護市による砂を片側に寄せる作業が完了し、翌日から片側交互通行となり、県による砂の除去後、8月17日から全面通行となっている。遊歩道、植樹帯には砂がまだたまっている状況である。

【東江海岸の現地説明】

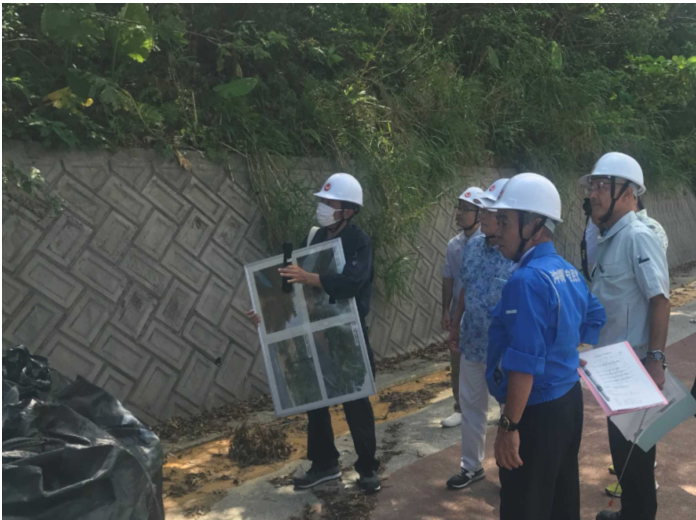
8月6日の大雨で間知ブロックの擁壁が崩れており、さらに湿った土砂が車道に落ちてきている状況である。土砂を撤去の上、全面通行止めを解除して、現在、片側交互通行にしているところである。

【被害状況の確認】

スケジュールとしては国道505号とさほど変わらず、これから調査・設計の上、国の災害認定を受けてその後、本格的な災害復旧工事に取りかかっていく予定である。時期はこれから災害査定等を受けるのではっきりしたことは言えないが、早期の全面供用に向けて取り組んでいく。
