(5) 石川川(うるま市)河口

1) 第1回調査(平成26年6月11日実施)

## (6) アーヅ島海域

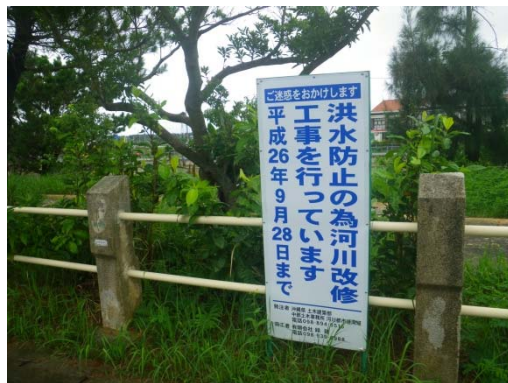
- ・ また、下流部において、河川改修工事が行なわれていたが、汚濁防止膜を設置するなど対策が施されており、流出状況は確認されなかった(地点 )。

地点 工事看板

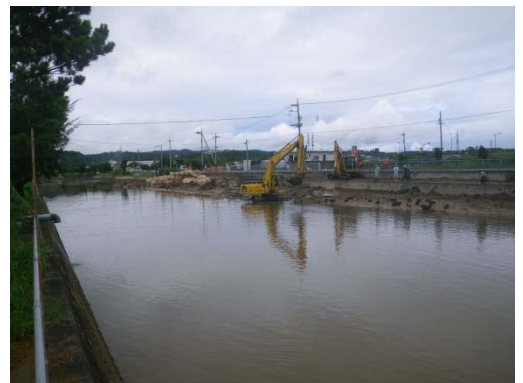
地点 工事状況

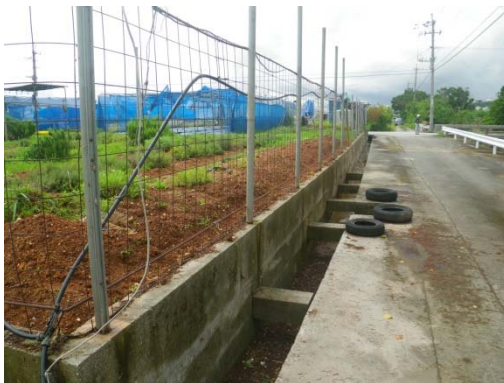
地点 水路への流出無し

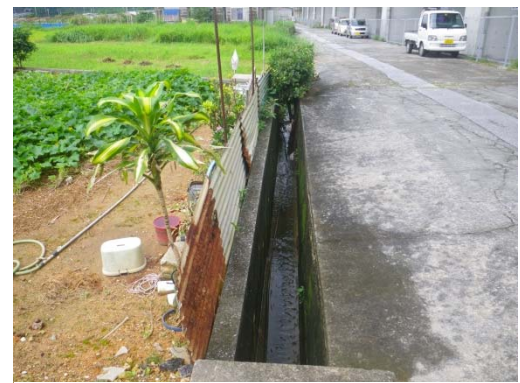
地点 水路への流出無し

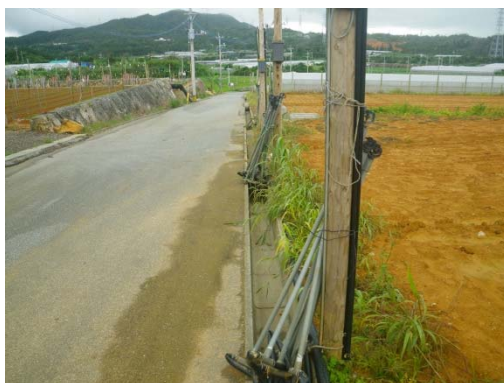
地点 水路への流出無し

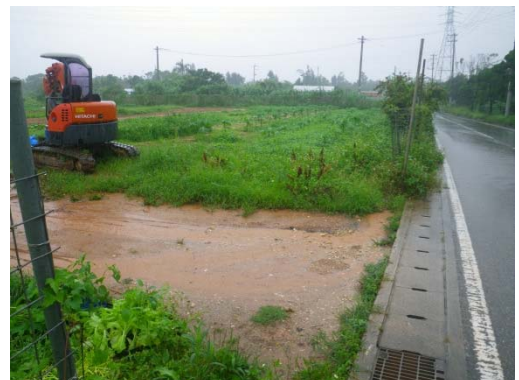
地点 前回確認流出懸念箇所(今回流出無)

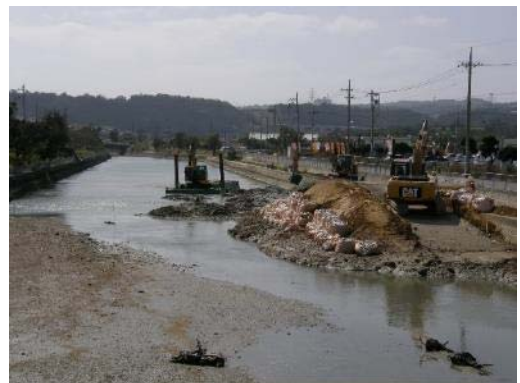
地点 工事状況(第1回目地点 )

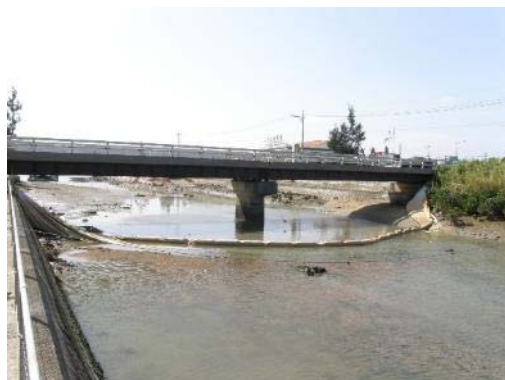
- ・ また、下流域において、第1回目調査時に引き続き河川改修工事が行なわれていたが、汚濁防止膜を設置するなど対策が施されており、流出状況は確認されなかった(地点 )。

地点 汚濁防止膜の設置(第1回目地点 )

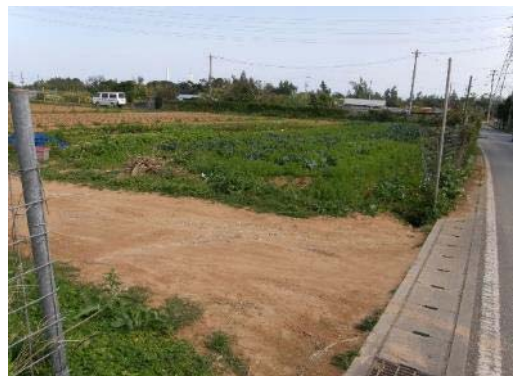
地点 前回確認流出懸念箇所(今回流出無)  
(第1回目地点 )

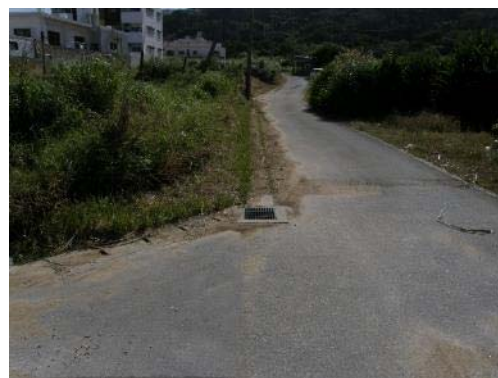
- ・ 本川においては、第1回目調査時に著しい濁りが確認された水路から濁りは確認されなかった(地点 )。しかし地点 の赤土流出痕や、地点 の造成裸地において改善が見られなかったため、赤土流出の可能性は依然として高いと考えられる。

地点 排水路上流側の赤土流出痕(第1回目地点 )

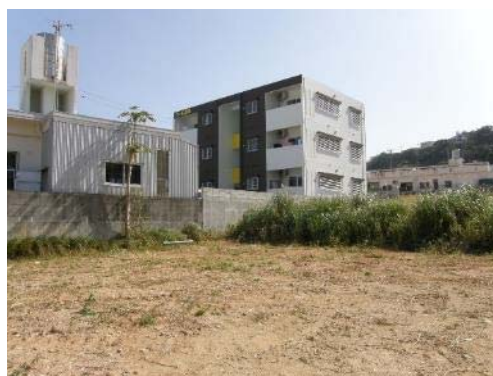
地点 第1回目に流出源と考えられた造成裸地(第1回目地点 )
