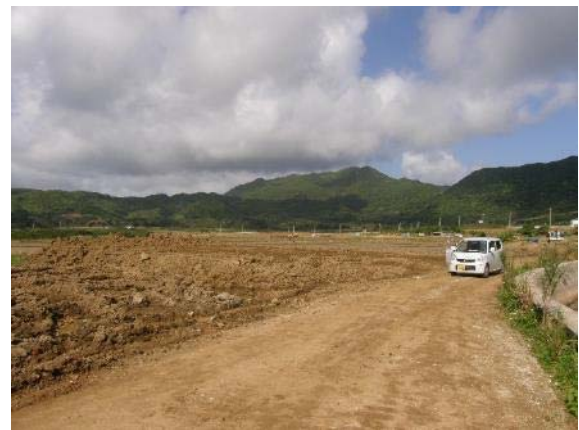
- ・ 河口近くには水田が広がっており、赤土流出は確認されなかった(地点)。また、同地点では圃場工事が行われていたが同様に赤土流出は確認されず、赤土流出防止にかかる看板は掲示されていた。

地点 河口近くの圃場工事状況

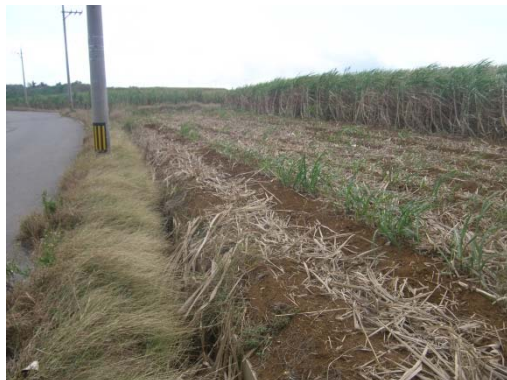
- ・ 昨年度確認した、水路へ流出可能性がある箇所(地点)や流出痕のある箇所(地)は、依然として存在したが、前述した各種施設により、海域への流出はかなり抑えられると考えられる。

地点 畑からの濁水が排水路に流出

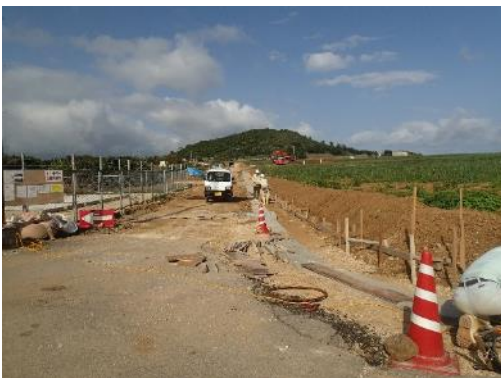
- ・本調査中新規に、赤土流出防止対策工事が確認された(地点)。規模は、300m×100m程度であり、赤土防止にかかる看板の掲示が確認された。

地点 赤土流出防止対策工事の状況

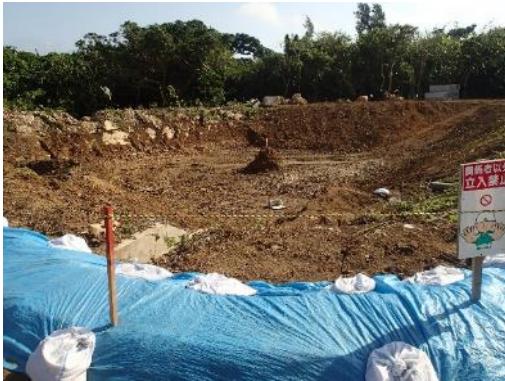
- ・ 新規に沈砂池改修工事が確認された（地点 ）。規模は 15m×10m 程度であった。

地点 沈砂池改修工事状況

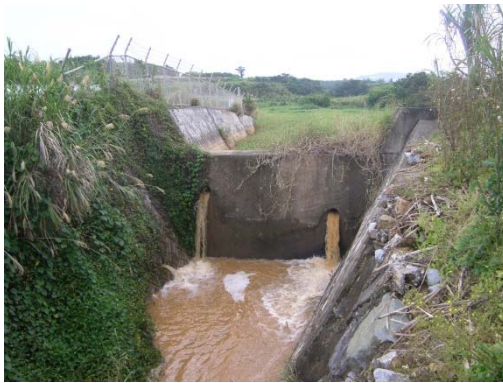
儀間川河口 沈砂池からの濁水流出
(平成 25 年度)

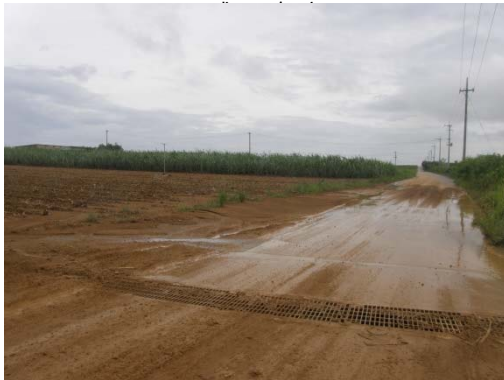
宮良川河口 農地からの赤土等が道路に流出
(平成 25 年度)
