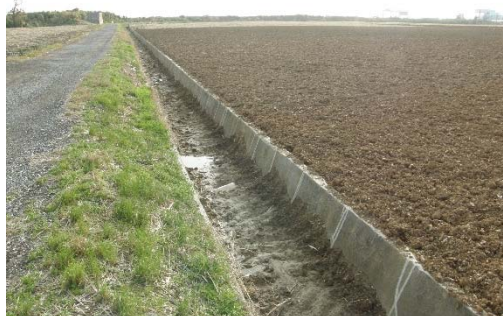
- ・ 流域内には、主にサトウキビ畑が広がっているが、H26 年度第 1 回調査時と同様、河口近く北側の畑横の水路においては泥分が溜まっている状況が確認された。なお、泥は畑から水路内に流出したものだと考えられる(地点)。

地点 水路内に泥分堆積(1 回目地点)

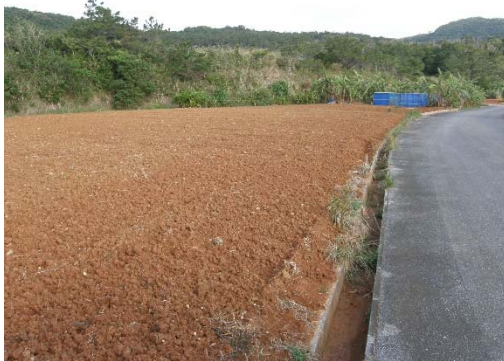
- ・ 昨年度確認された赤土等流出可能性が高い畑において、大きな変化は確認されず、依然として赤土流出が懸念された(地点 ~)。

地点 流出可能性がある畑(1回目地点)

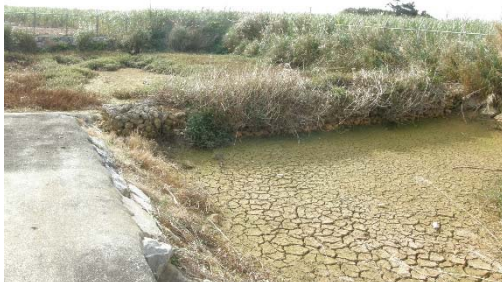
- ・ 昨年度第2回調査時に著しい濁水の流出が確認された沈砂池においては、枯れており濁水の流出は無かったが、底に砂泥が堆積しているのが確認された(地点)。

地点 沈砂池の状況(1回目地点)

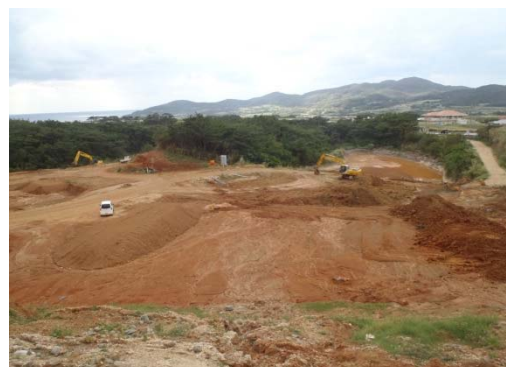
- ・ 本流域の上流では、儀間ダムが造成されており、それに関連した材料山復旧工事が確認され、広大な裸地が広がっていた(地点)。

地点 材料山復旧工事

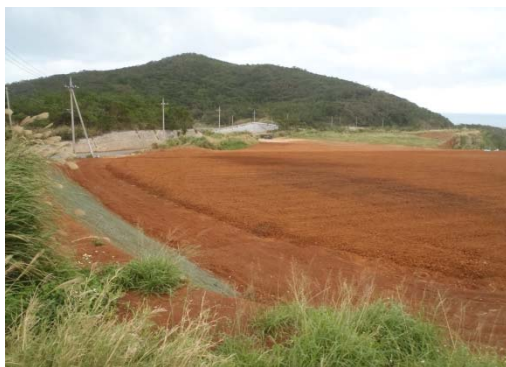
地点 材料山復旧工事
