(5) 加武川河口

1) 第1回調査(平成27年5月28日実施)

3.4.2 各流域、懸念される主な流出源と対策方法案

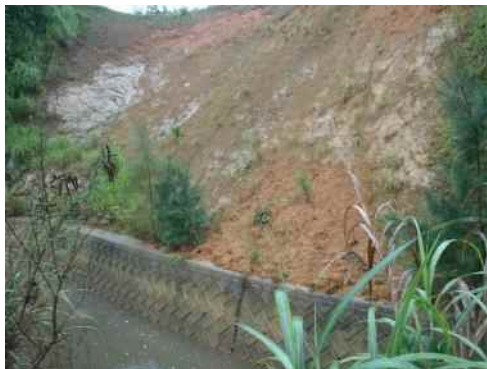
- ・ H25 年度第 1 回調査時に確認された裸地斜面箇所は、それ以降、土壌団粒化剤による表土保護工済であったが、H26 年度第 2 回調査時に、一部赤土が露出していた。本調査時にも一部裸地が露出していた(地点)。

地点⑤ 崩落斜面跡

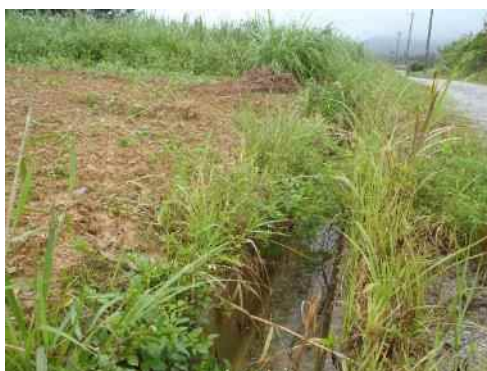
- ・ 昨年度濁水が流れていた側溝は、本調査時には濁りが確認されなかった(地点)。ただし、過去の状況から更に大雨の際には、濁水が流出する可能性がある。

地点⑥ 側溝を流れる水の状況(濁り無し)

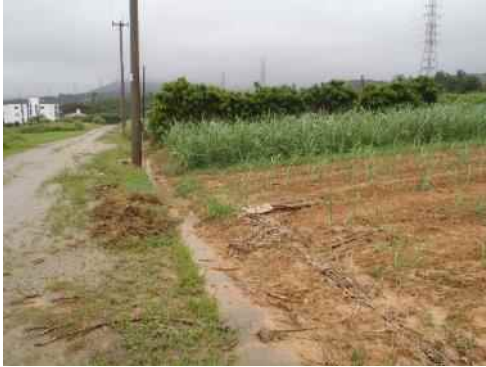
- ・ 地点 ⑦ では、裸地を含む畑地が見られたが、隣接する側溝のほとんどの部分に蓋がしてあり、側溝へ直接流出しないような構造になっていた。

地点⑦ 蓋のある側溝の状況

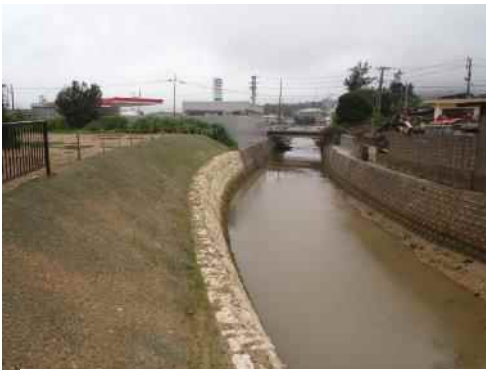
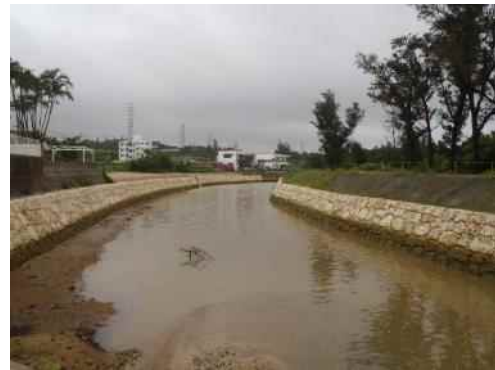
- ・ 本調査対象ではないが、近接する山田川において、昨年第2回調査時に確認された河口部での河川法面工事は完了していた。法面には、土壌団粒化剤が塗布してあり、また一部草本が覆い始めていることから、工事による赤土流出は以後無いと考えられる(地点 ⑨)。

地点⑨ 河川法面工事後状況

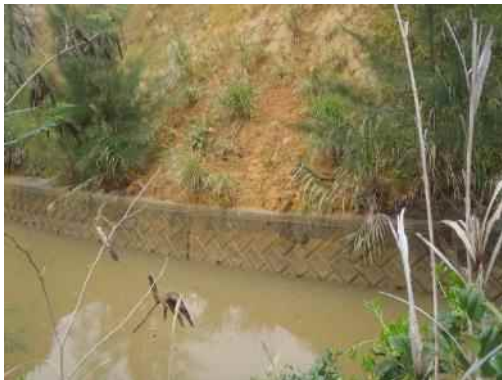
- ・ H25 年度第 1 回調査時に確認された裸地斜面箇所は、それ以降、土壌団粒化剤による表土保護工が実施されていたが、H26 年度第 2 回調査時以降一部裸地が露出し、若干の流出痕が確認された。(地点)。

地点⑤ 崩落斜面跡

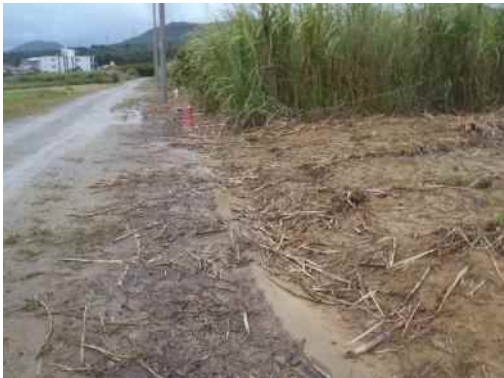
- ・ 地点 ⑦ では、前回調査時と同様に、排水路には蓋がしてあり裸地から流出した赤土は道路へは流れるものの水路へは入らない構造になっていた。

地点⑦ 蓋のある側溝の状況
