(21) 与那良川河口

1) 第 1 回調査(平成 27 年 9 月 30 日実施)

(22) 嘉弥真水道

#### 4.4.3 各流域、懸念される主な流出源と対策方法案

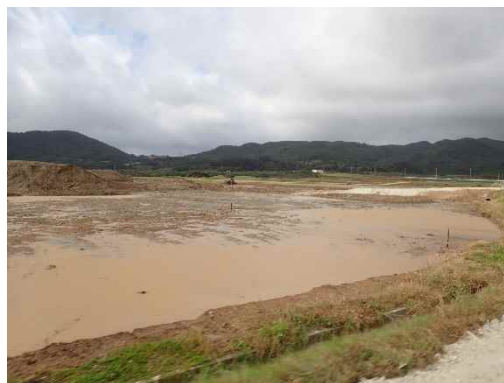
- ・ 河口近くの水田及び昨年度から圃場工事が行われていたが、本調査時にも継続していた(地点①②)。工事区域内には濁水が溜まっていたが、工事箇所と河川には横幅 8m 程度の道で隔たれており、また工事部には河川側に畦畔が作られており、河川への直接的な流出は確認されなかった。また赤土等流出防止条例に係る看板は確認された。

地点② 工事地にたまる濁水(流出少)

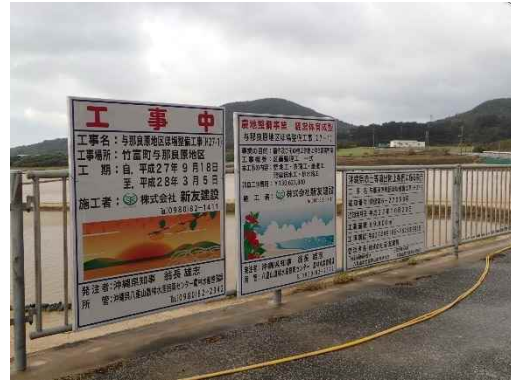
地点③ 工事看板

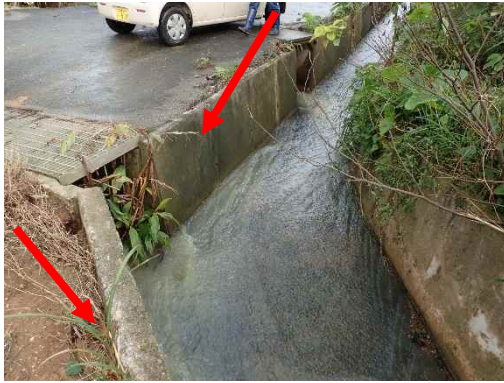
- ・ 流域内の北側畑地(地点④)では、河川へつながる水路で濁水が流出していた(地点⑤⑥)。地点⑤では濁度は7.9(度)であった。特定の濁水流出源は確認されなかったが、近辺の畑地から少しずつ流出したものと考えられる。

地点⑤ 畑地から河口へ合流する水路(濁り有)

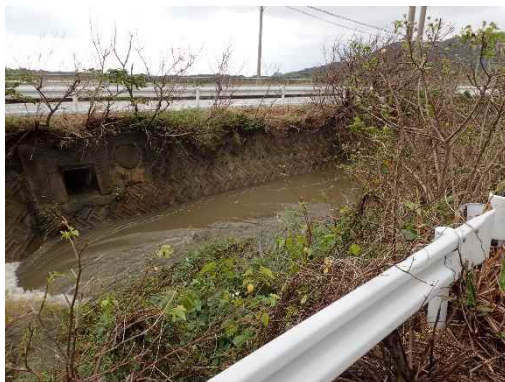
- ・ 本川においても濁水が確認された(地点⑧)。採水をおこなったところ濁度は 22.3(度)であった。

地点⑧ 本線を流れる濁水

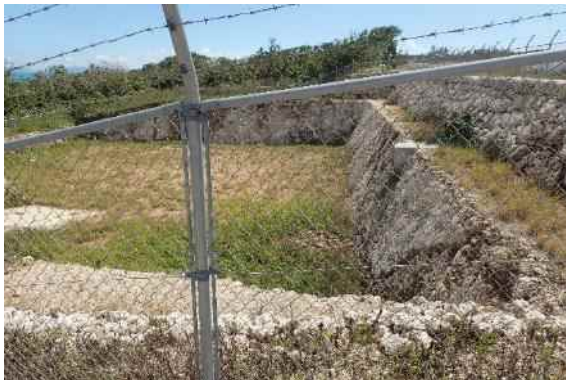
- ・ 地点⑥において、浸透池が確認されているが、その浸透池へ流れ込む水路には多量の泥が堆積していた。強い降雨時などには浸透地に流れ込み、浸透池が機能すると考えられる。

地点⑥ 浸透池

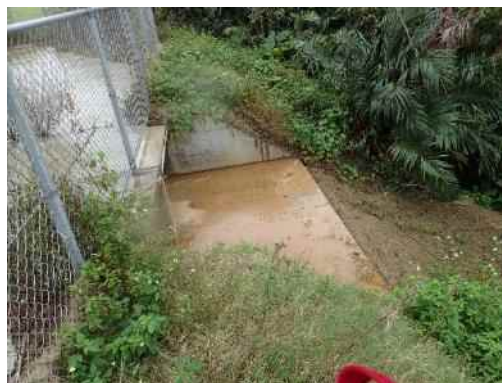
- ・ 前回調査時に完成した新規農業用水池は濁水がたまっていた(地点④)。本調査時には、この濁水の流出は確認されなかったが、激しい降雨時にはこの濁水が流出する可能性がある。

地点④ 農業用水池排水口

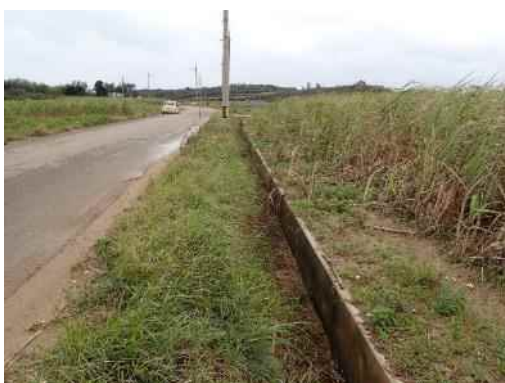
- ・ 流域内において、一部地点で道路や水路への赤土流出が確認された(地点⑦⑧⑨⑩)。しかし、道路等への赤土流出が見られる畑にもグリーンベルトなどの流出対策や、下流部に沈砂池があるなどしており、実際に河口への流出は地点①②③において河口での濁りが確認されなかったことから、本調査時程度の降雨では流出はしないと考えられる。

地点⑨ 道路への赤土流出(変化無し)

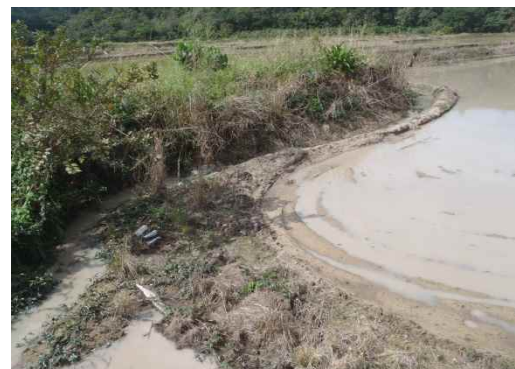
川平湾 水田からの赤土等流出（平成 25 年度）
