66 大度海岸

第1回調査(平成28年9月7日実施)

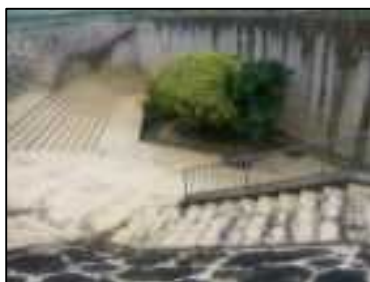
①米須地下ダム

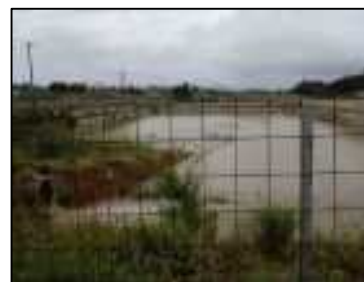
②沈砂池の造成

- ⑱ 調査区域北東側において、大規模な沈砂池が確認された。
- ⑲ 調査地点⑱の直近において、同規模の沈砂池の造成が確認された。

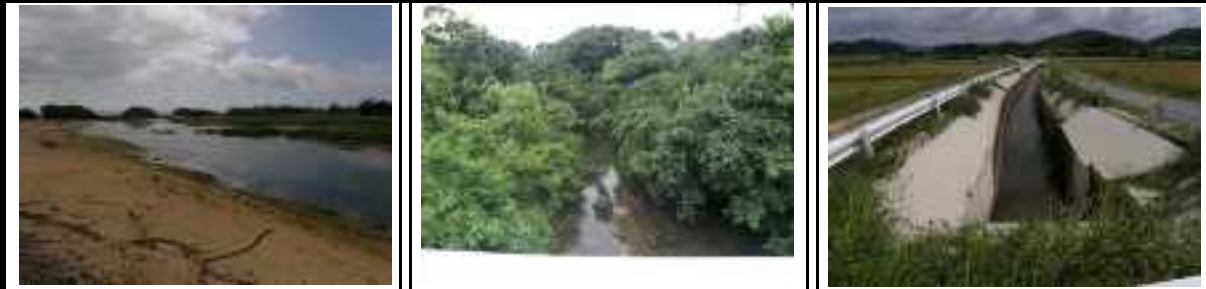
① 轟川河口域の状況(濁りなし) ② 轟川中流域の状況(濁りなし) ③ 轟川上流域にある水系の状況(農業用水路)

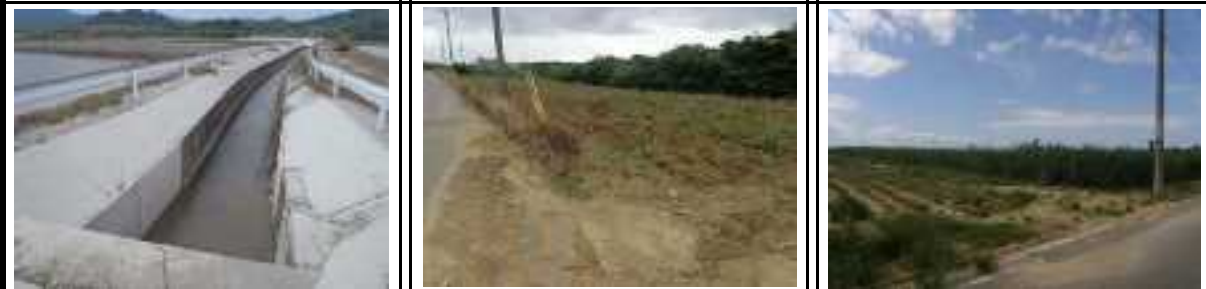
③ 昨年度状況 ④ サトウキビ畑から道路へ赤土等の流出 ⑤ パイナップル畑から道路へ赤土等の流出

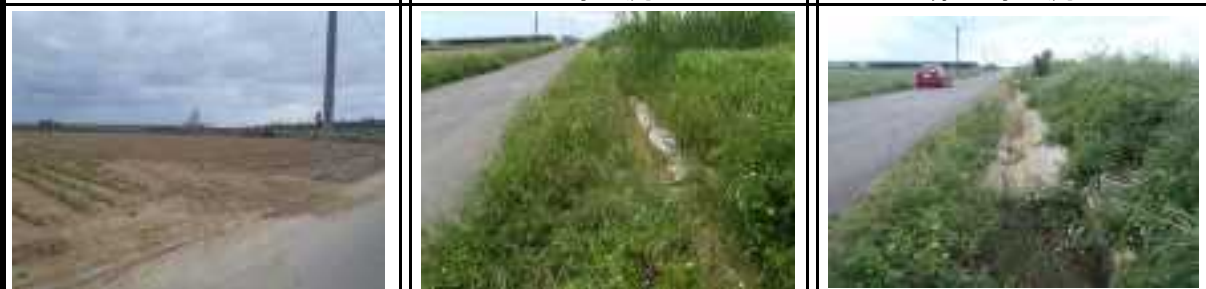
⑤ 昨年度状況 ⑥ 畑から側溝へ赤土等の流出 ⑥ 昨年度状況

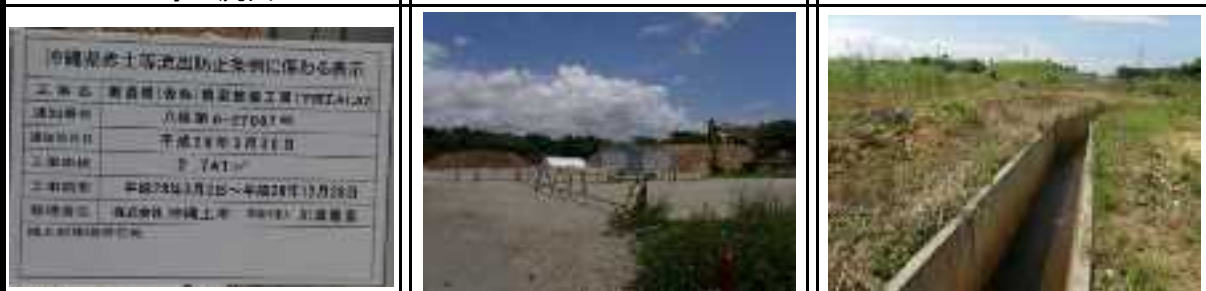
⑨ 赤土等の流出防止防止条例に係わる表示 ⑨ 轟川橋梁工事の状況 ⑩ 石垣による赤土等の流出防止対策
